Krajská zdravotní a.s.
Sociální péče 3316/12A
401 13 Ústí nad Labem

Posudek havarijního stavu vstupní trafostanice TS 1 v Krajské zdravotní a.s. – Nemocnice Chomutov, o.z.

Statická část

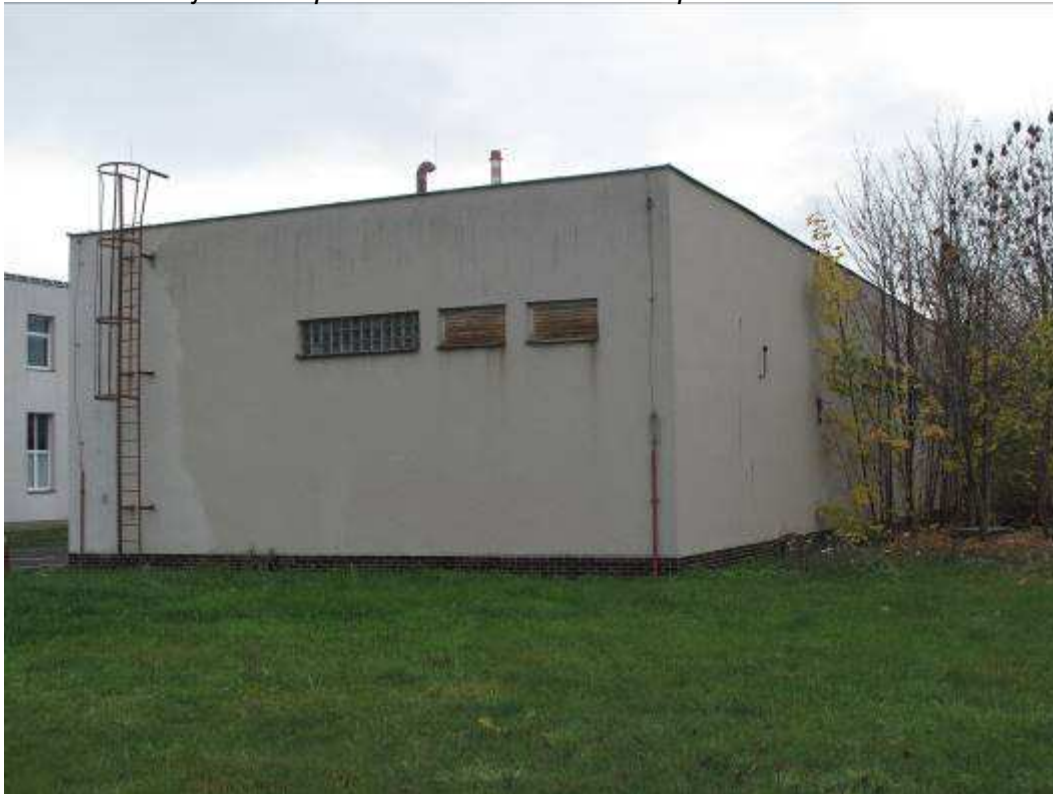
od západu (severozápadní štít, jihozápadní průčelí), *u průčelí za stromy se nachází místo s největšími poruchami v obvodovém plášti*

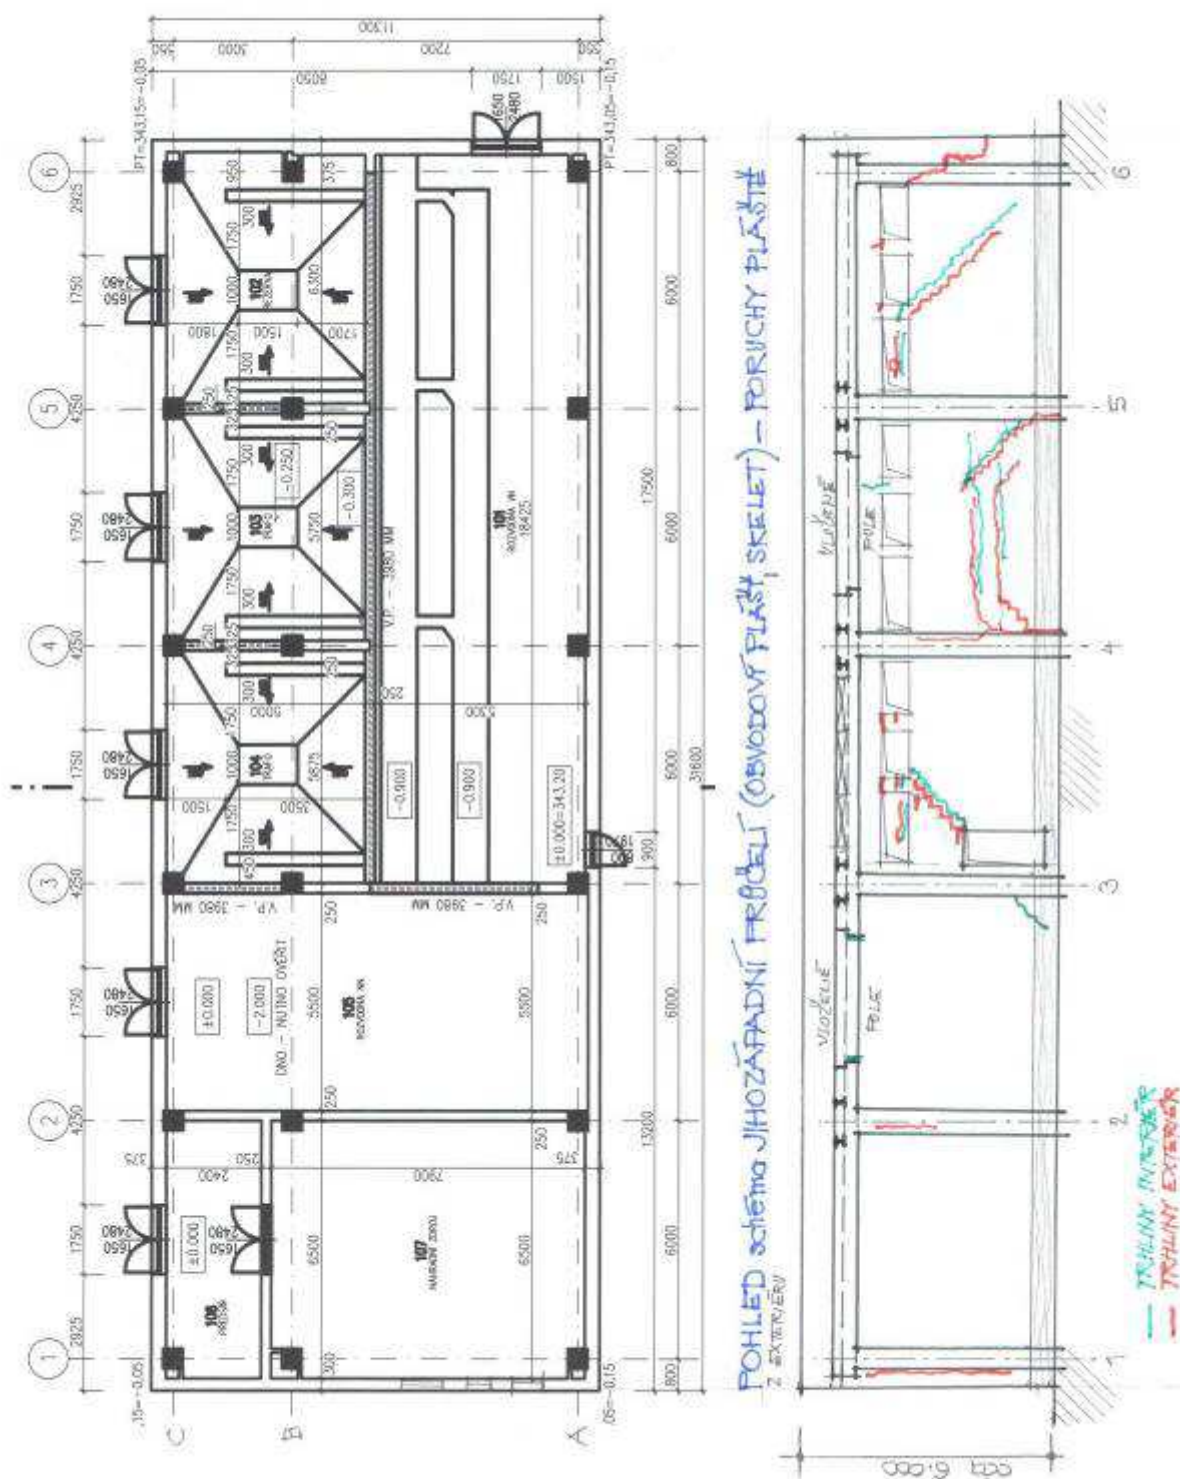
SCHÉMA objektu - půdorys, pohled na obvodovou (jihozápadní) stěnu s poruchou

Zde zřejmě došlo (není znám časový průběh vzniku poruchy), dochází k sednutí a odklonění základu. Pohyb základu se projevil vznikem "klenebních" trhlín velikosti až 20 mm (viz příloha s vyznačeným průběhem trhlín) a svislými trhlinami mezi zdívem obvodového pláště a sloupy skeletu a mezi podlahou a zdívem. Dochází též k destrukci luxferové výplně okenních otvorů (mezi sloupy A/3 - 4 a A/5 - 6). Vznik této poruchy má zřejmě vliv i na vložené pole průvlaků, kde jsou největší trhliny v jeho uložení. A dále je možné, že má souvislost i s vnikem „lavoru“ ve střešní rovině.

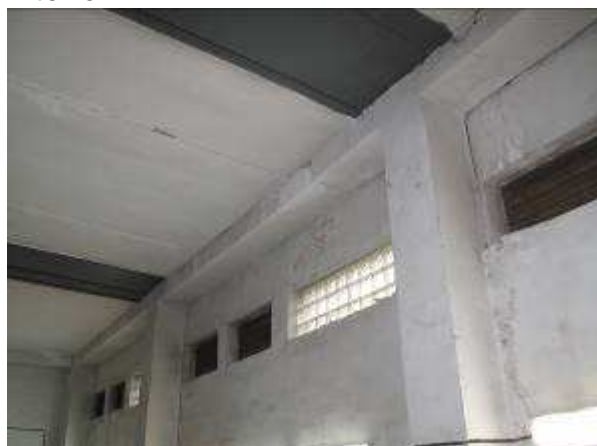
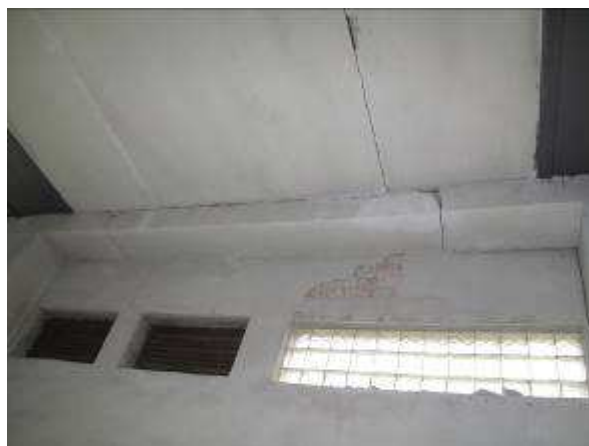
rám (jihozápadní) vložený průvlak, sloup - průvlak - **sloup A / 5 - A / 4**
interiér

Jedná se o běžné poruchy, které se vyskytují u konstrukcí montovaných skeletů. Porucha v uložení středního pole (mezi sloupy A / 4 - A / 5) krajního jihozápadního rámu může být ovlivněna a souvisí i s poruchou obvodového pláště.

1) ponechat nosnou konstrukci skeletu, provést opravu (revize styků, doplnění stažení příčně v oblasti sloupů apod.) a kontrolu založení sloupů, resp. patek v oblasti popisované poruchy.

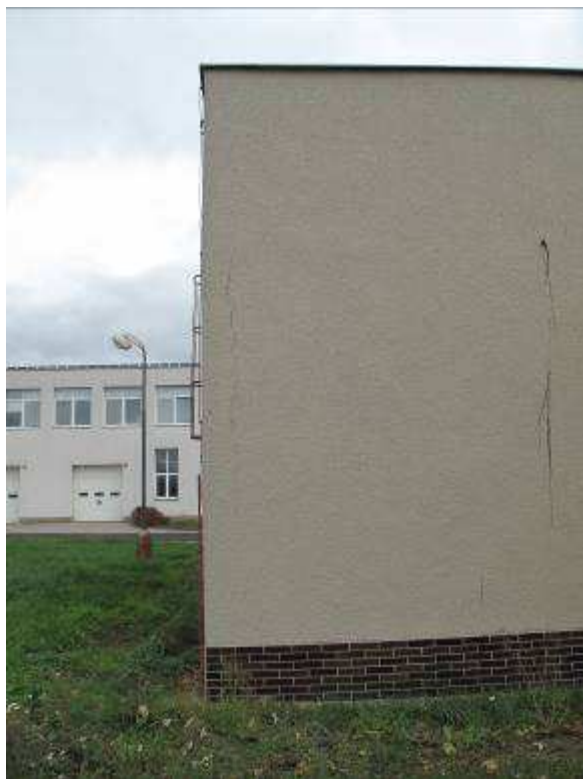
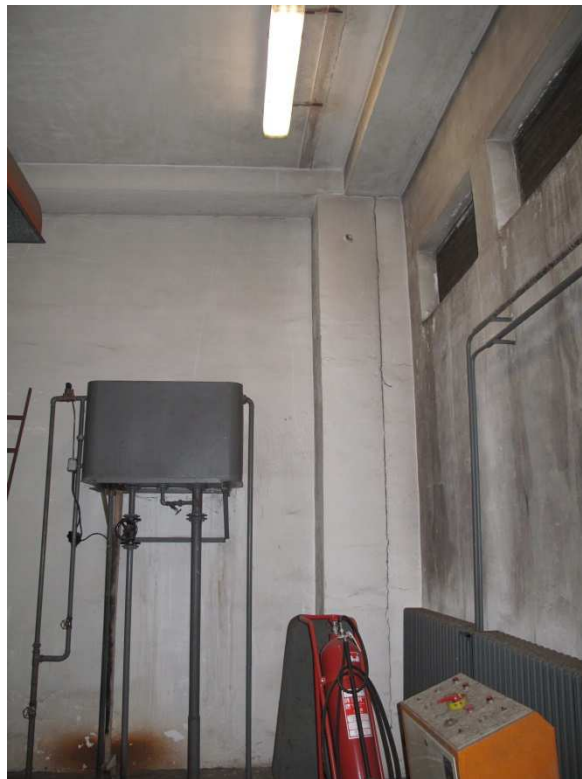
ROH západní (tepelně objemová tahová trhlina) - **sloup A / 1**

U severozápadního, jihovýchodního (mimo oblast jižního rohu, sloup A / 6, C / 6) štítu a severovýchodního průčelí byly zjištěny převážně tahové trhliny. Jejich vznik možno připsat tepelně objemovým změnám, ne příliš kvalitnímu provedení (zdivo asi není kotvené, resp. svázané s vlastním skeletem) a stáří objektu.

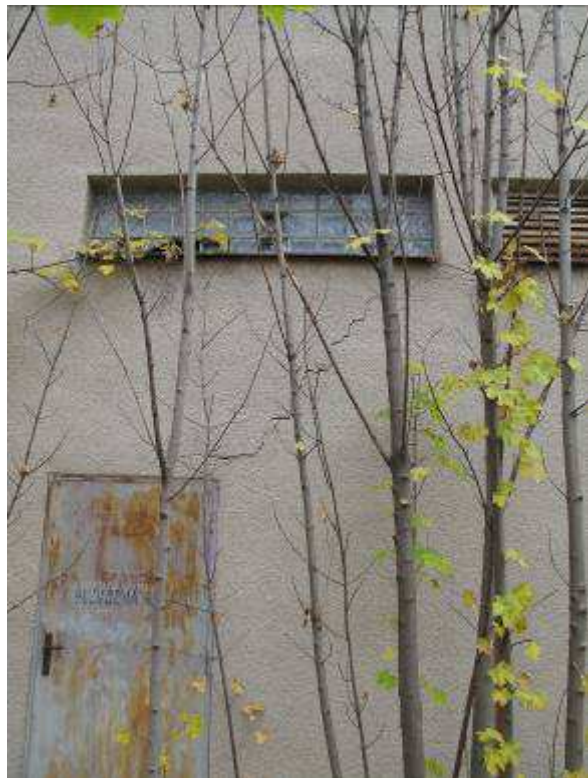
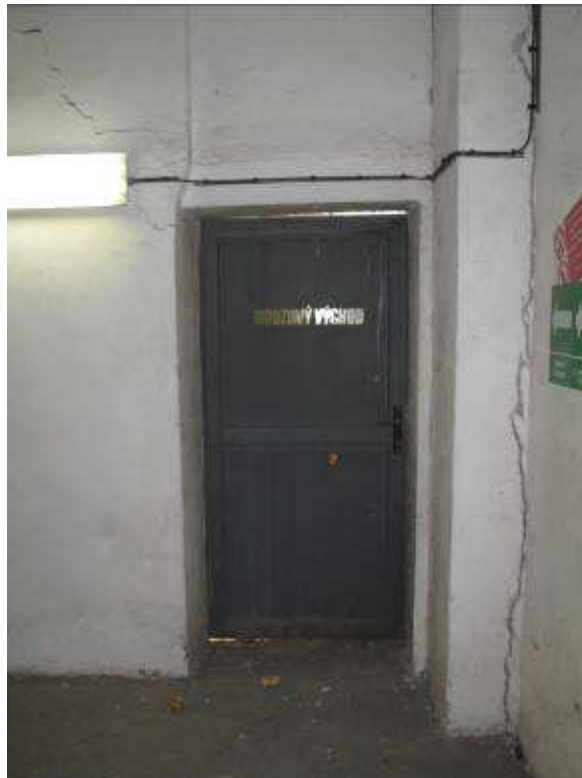
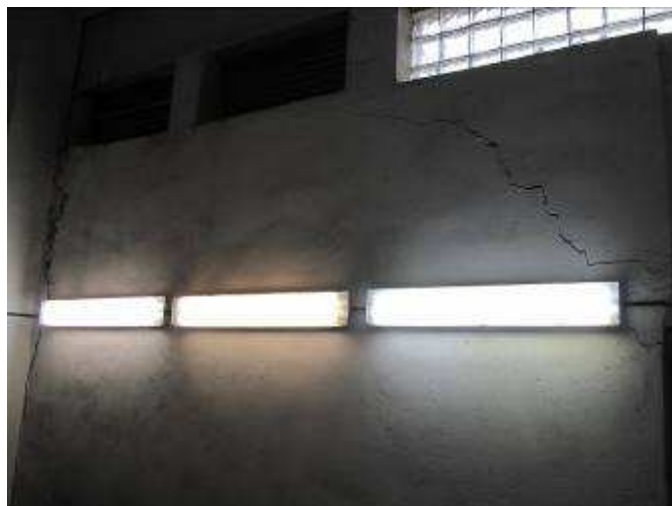
PRŮČELÍ jihozápadní (smykové a tahové trhliny) - **sloup A / 3**

U jihozápadního průčelí a jižního rohu byly zjištěny tahové a zejména smykové trhliny. Vznik trhlín lze připsat v malé míře tepelně objemovým změnám (jihozápadní průčelí je nejvíce vystaveno výraznému tepelnému zatížení) a v rozhodující míře sedání a vyklánění základového pasu v délce třech modulů od jižního rohu (sloupy A / 3 - A / 6).

Trhliny obvodového pláště v jihozápadním průčelí (od třetího sloupu v ose 3 po jižní roh v ose 6) jsou významné poruchy s možností změny v destrukční poruchy v krátkém až střednědobém časovém horizontu.

Příčinu vzniku této poruchy je složité určit. Je ji možno hledat v pohybu obvodového pasu z důvodu sedání v důsledku špatného založení, neprovázání hlavy pasu s podkladním betonem podlahy, špatného uložení základového pasu na první stupeň patky a v kombinaci všech uváděných příčin.

Do konečného rozhodnutí o řešení havarijního stavu obvodového pláště je třeba dotčenou část průběžně monitorovat. Případně přistoupit k jeho podepření na straně exteriéru.

Vybourat část obvodového pláště (jižní roh a jihozápadní průčelí po sloup v ose 2 včetně atiky, její vybourání se dotkne i přiléhajícího střešního pláště). Zjistit příčiny sedání (sondy v oblasti patek) a návrh opravy základů (nový obvodový pas apod.) a vyždění nového pláště v původních rozměrech.

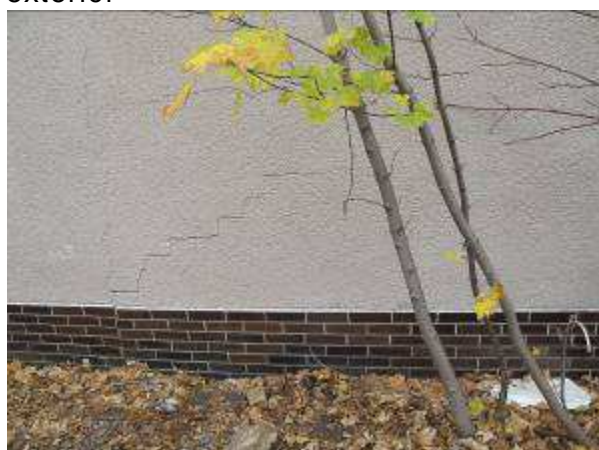
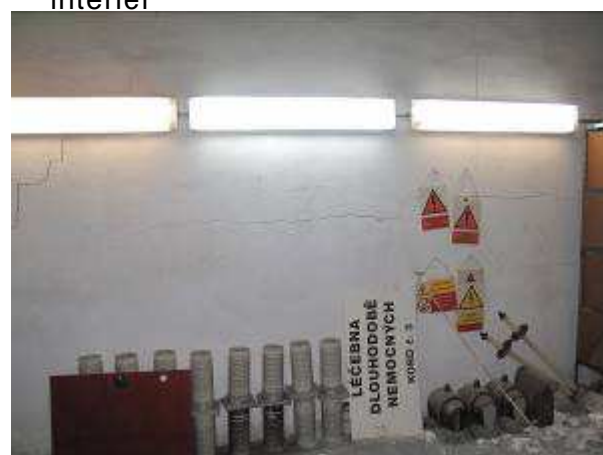
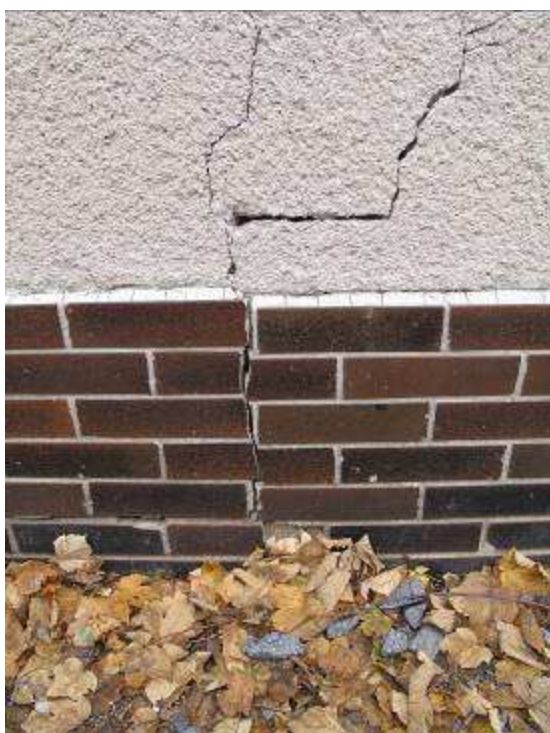
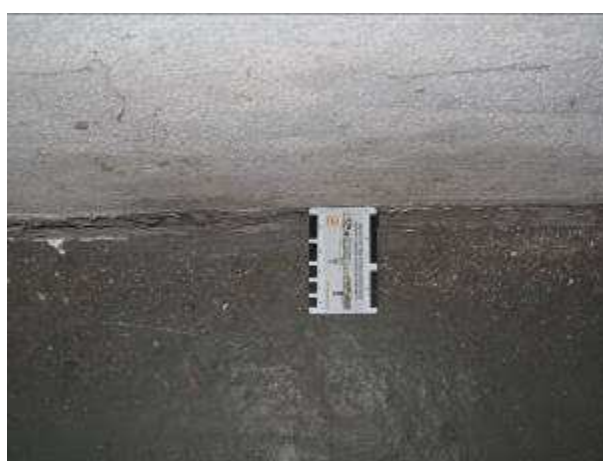
PRŮČELÍ jihozápadní (smykové a tahové trhliny) - **sloup A / 4**
 exteriér _____ interiéř

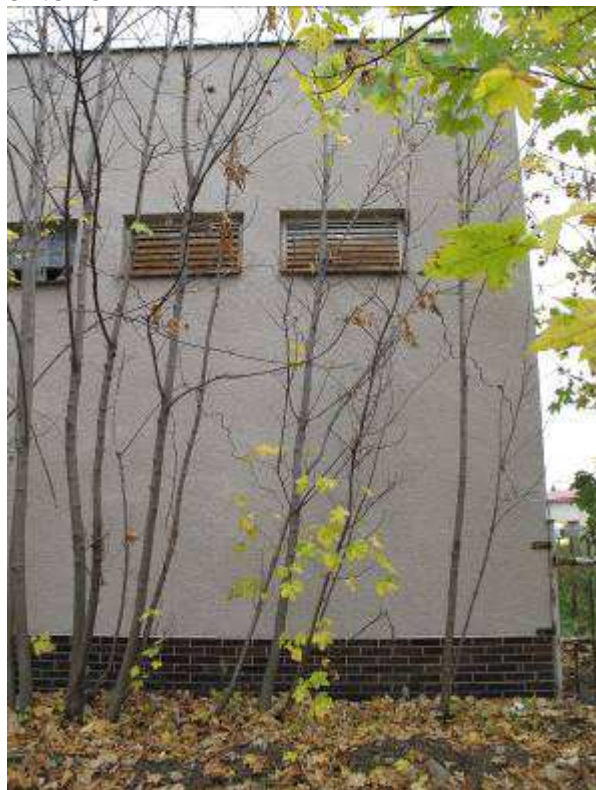
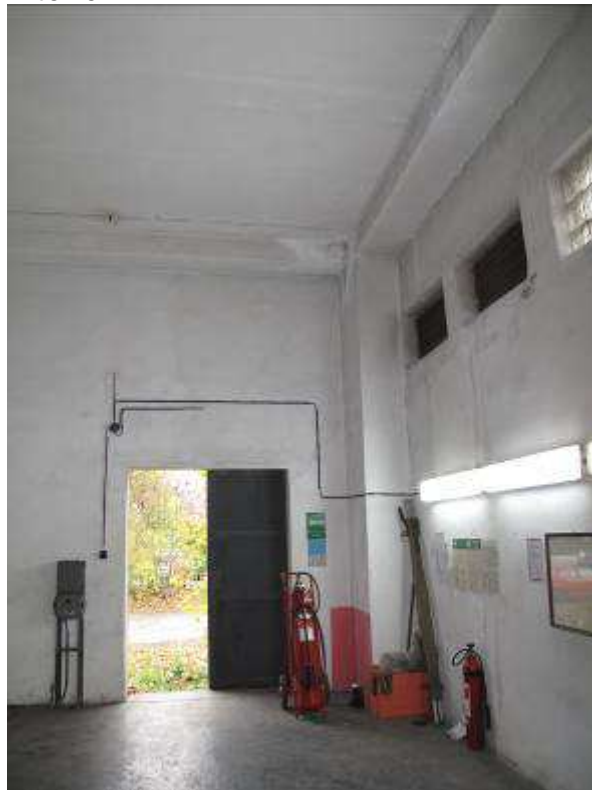
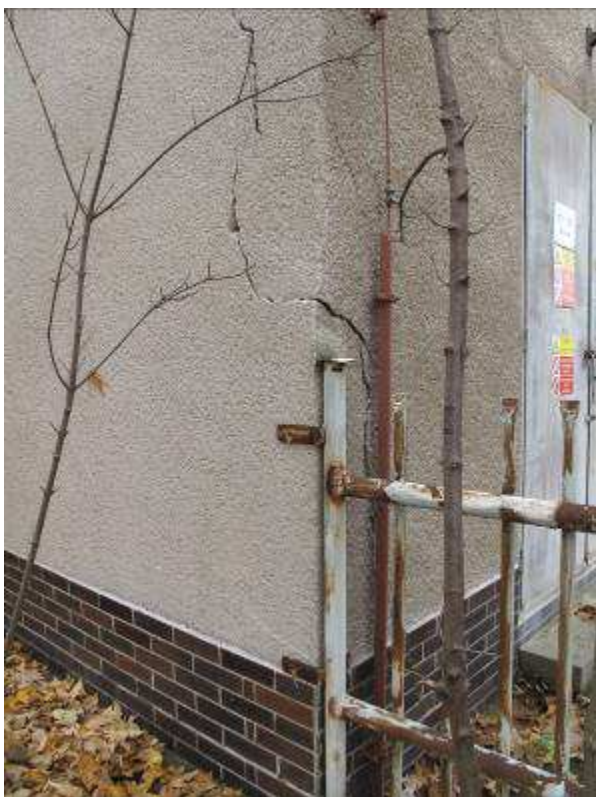
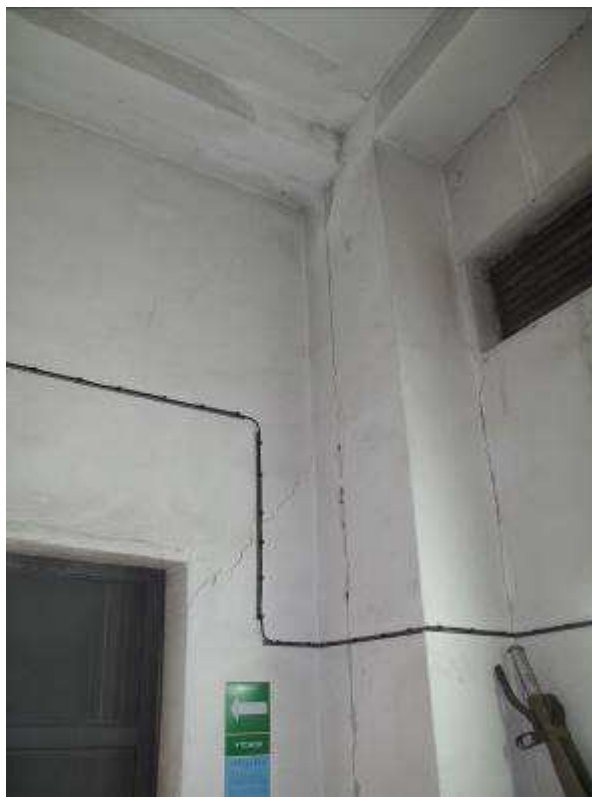
ROH jižní (smykové a tahové trhliny) - **sloup A / 6**
exteriér

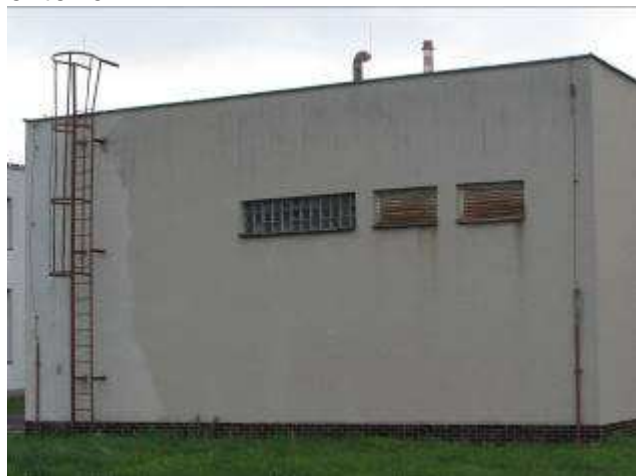
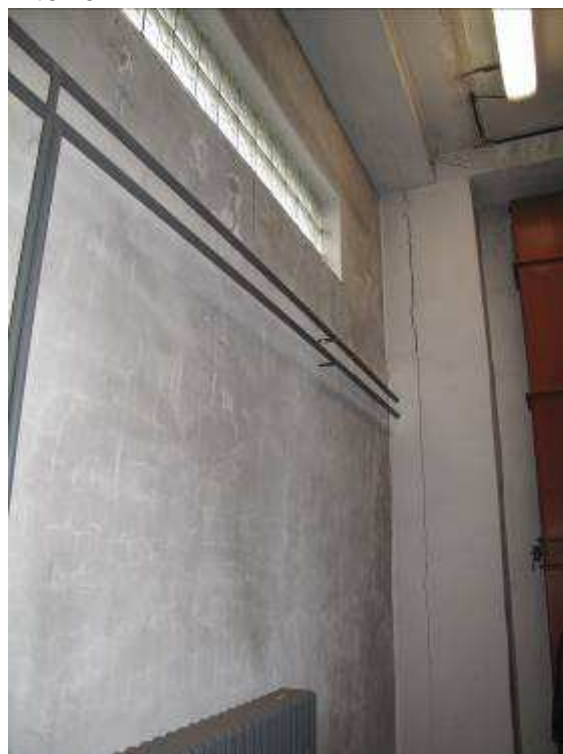
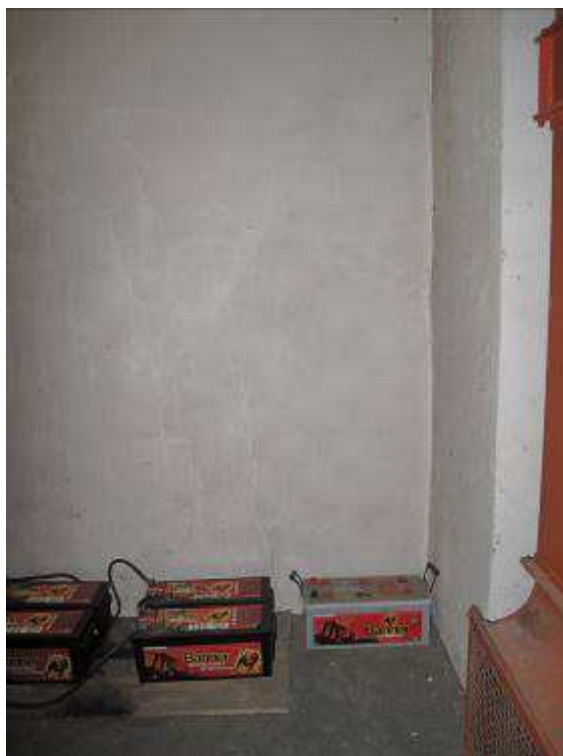
ŠTÍT severozápadní (tahové a smykové trhliny) - **sloup B / 1**

Trhliny obvodového pláště ve štítech a v severovýchodním a v části jihozápadního (od západního rohu po třetí sloup v ose 3) lze považovat za nevýznamné poruchy jejichž příčinou je stáří objektu, nekvalitní provedení a tepelně objemové změny.
