# Základní informace o objektu Nemocnice Rumburk\_Objekt č.p. 1179\_lab. HTO

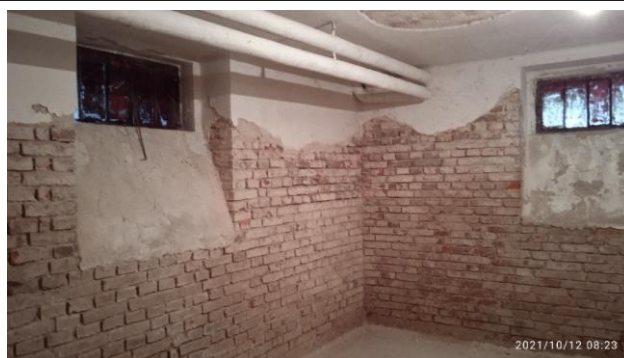
Obr.5 - 1.PP

**1 PP** - vyklizené, je zde výměník TUV. Pod stropy jsou rozvody odpadů (havarijní stav). V úrovni PP je hlavní vchod a dva boční vchody pod venkovními schodišti.

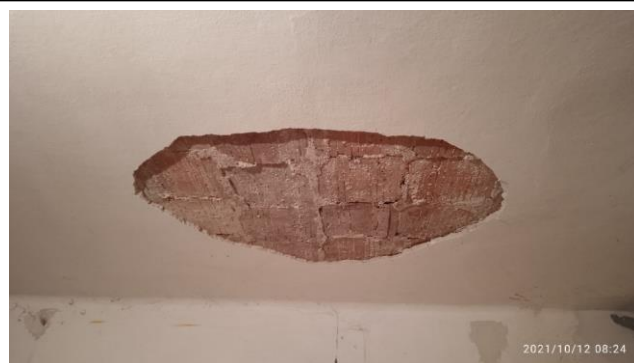
Obr.6 - Detail konstrukce stropu (pro všechna podlaží)

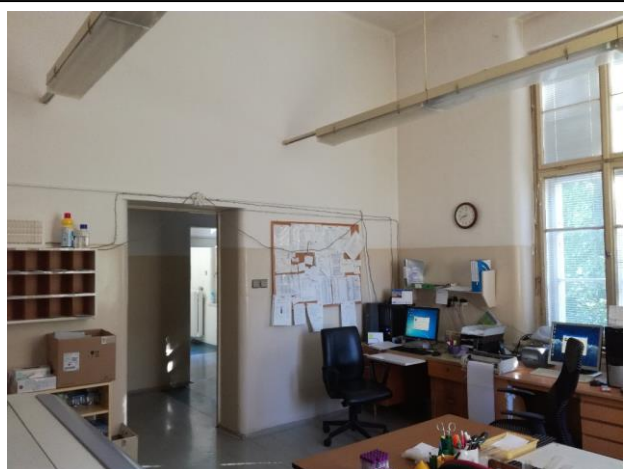
Obr.7 - Jedno z pracovišť HTO (1.NP)

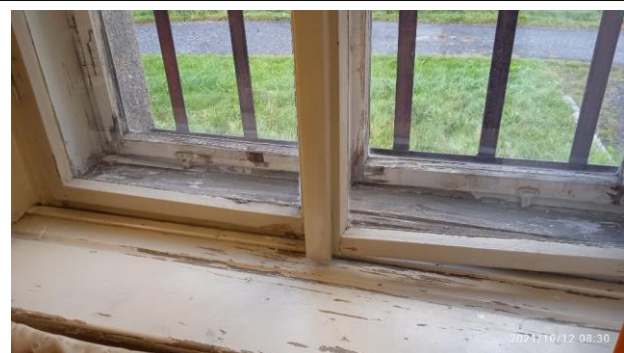
- a. Okna jsou dřevěná, špaletová za hranicí životnosti
- b. Topení je původní litinové
- c. Splašková kanalizace je v havarijním stavu.
- d. Elektroinstalace nevyhovující
- e. Výška místností 1 PP = 2,8 m
- f. Výška místností 1.NP = 4,5 m
- g. Výška místností 2.NP = 4,1 m
- h. Datové rozvody jsou tažené v lištách.

Obr.9 - Stav oken

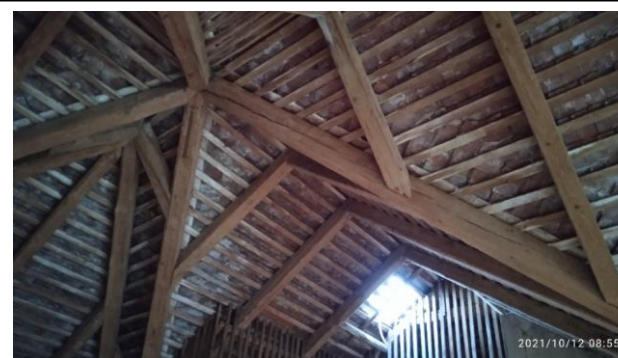
Obr.8 - Krov

**Podkroví** – v současnosti nepoužívané. Jedná se o klasické půdní prostory. Krov trémový, střecha pálená taška.
