STAVEBNĚ - TECHNICKÝ PRŮZKUM

Komplexní modernizace vily č.p. 1179 v KZ, a.s. - Masarykova nemocnice v Ústí nad Labem o.z. pracoviště Rumburk – studie proveditelnosti

Objekt: Vila č.p. 1179
Na stavební parcele č. 2772
Ve vlastnictví objednatele

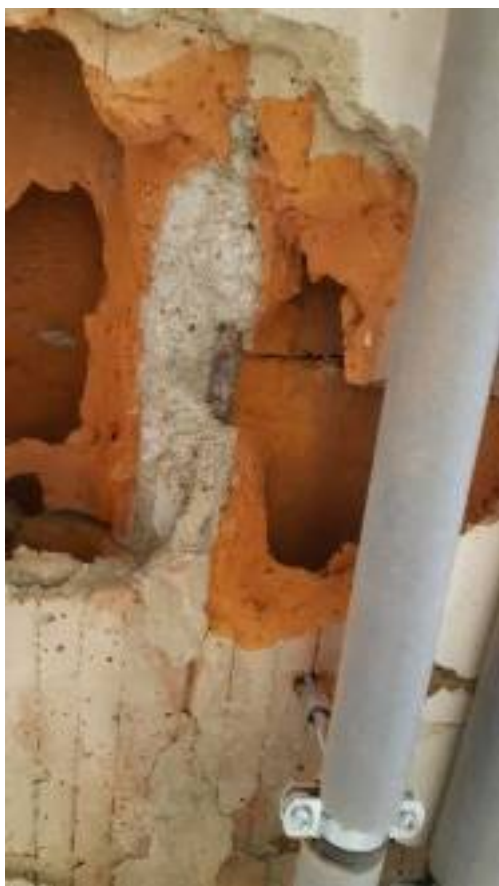
1np – sonda do stropu ve středu JV traktu

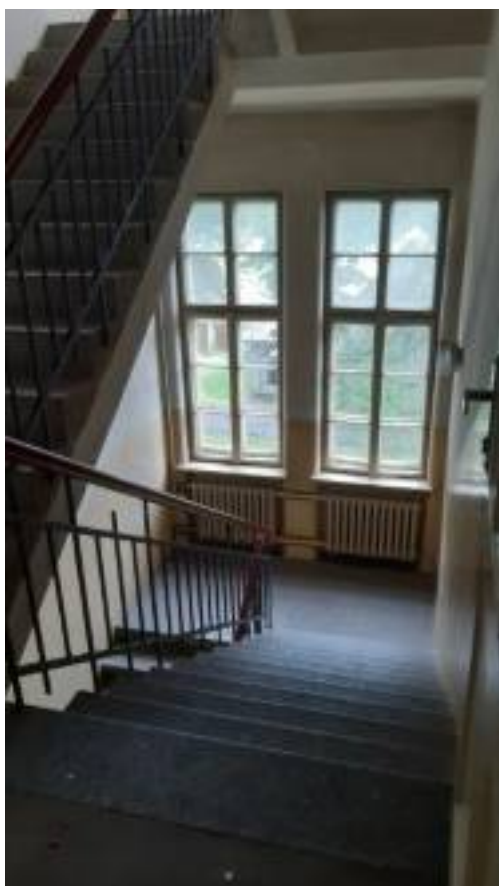
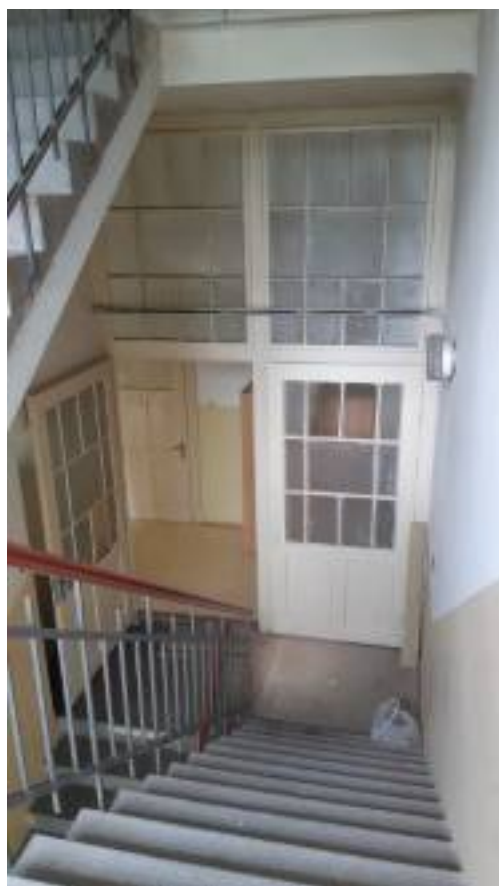
3np – schodiště

Zábradlí je ocelové v kovářském provedení bez zdobení a s dřevěným profilovaným madlem. Zábradlí je zachovalé a vyžaduje pouze lokální repasi a obnovu nátěru.

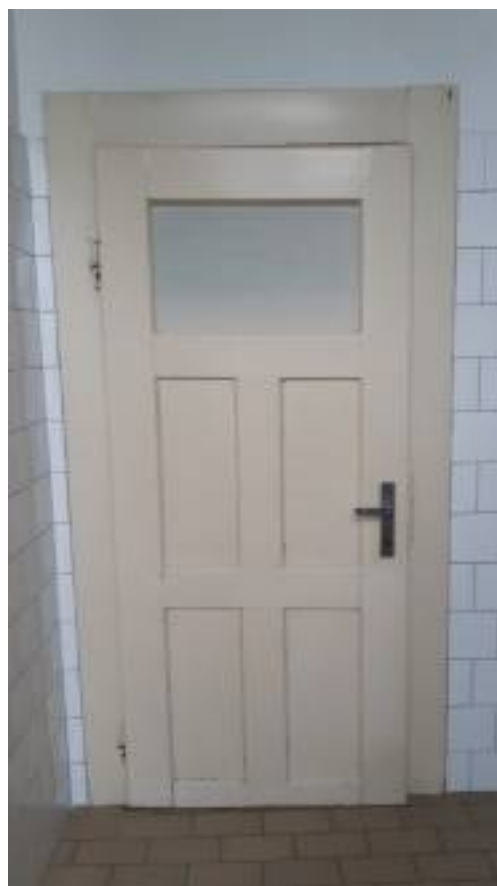
3np – dveře

Vnitřní i venkovní dveře jsou dřevěné kazetové s dřevěnými rámovými a obložkovými zárubněmi. Část chodeb ve 2np a 3np je přepažena lehkými dřevěnými příčkami s dveřmi, částečně prosklenými. Nátěry v odstínu světlé slonové kosti vykazují jen lokální poškození. Část dveří v 1np (původní suterén) jsou novodobé hladké voštinové do ocelových zárubní.

Zárubně a křídla i lehké příčky jsou celkem zachovalé.

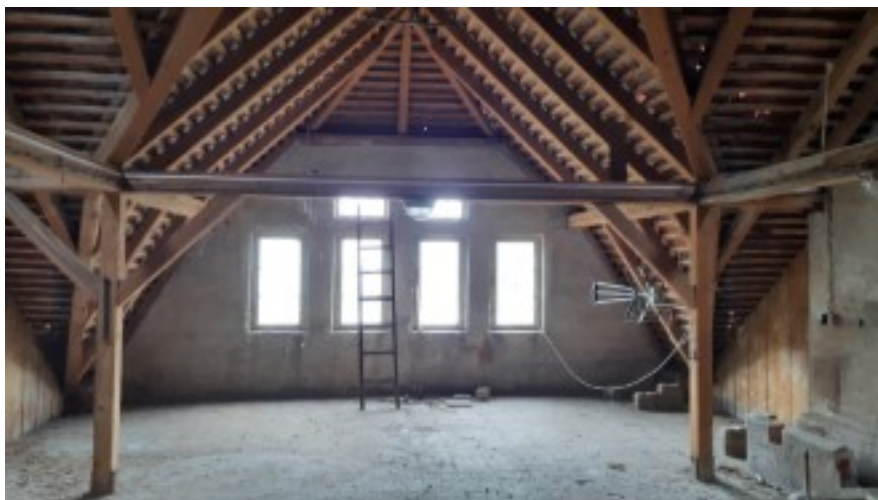
Podkroví – pohled od schodiště

Dle podrobného vizuálního posouzení prvky krovu v současnosti nevykazují známky statické poruchy ani napadení dřevokaznými houbami a hmyzem. Nejsou zde patrné aktuální stopy zatékání. Před zahájením stavebních úprav je třeba provést opětovné posouzení a v případě potřeby podrobný mykologický průzkum.

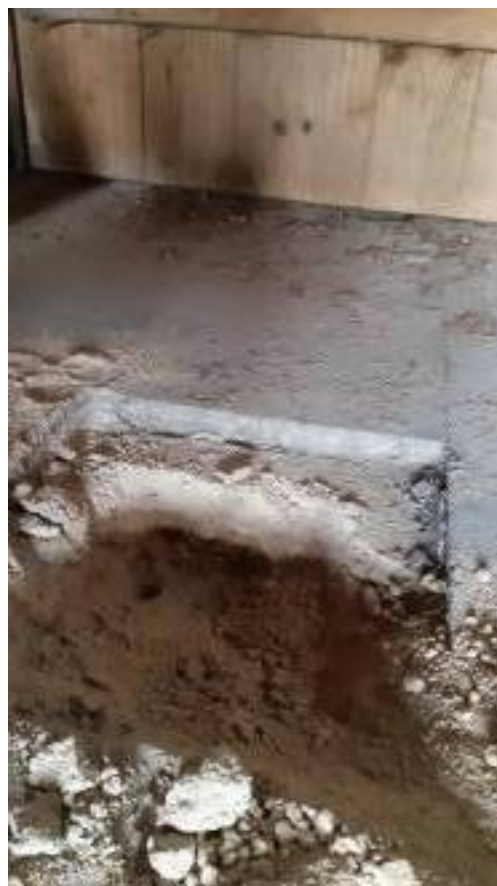
V podkroví jsou na vrstvě lehčeného betonu položeny betonové dlaždice do cementového nebo maltového lože.

Podkroví – sonda do podlahy u vstupu

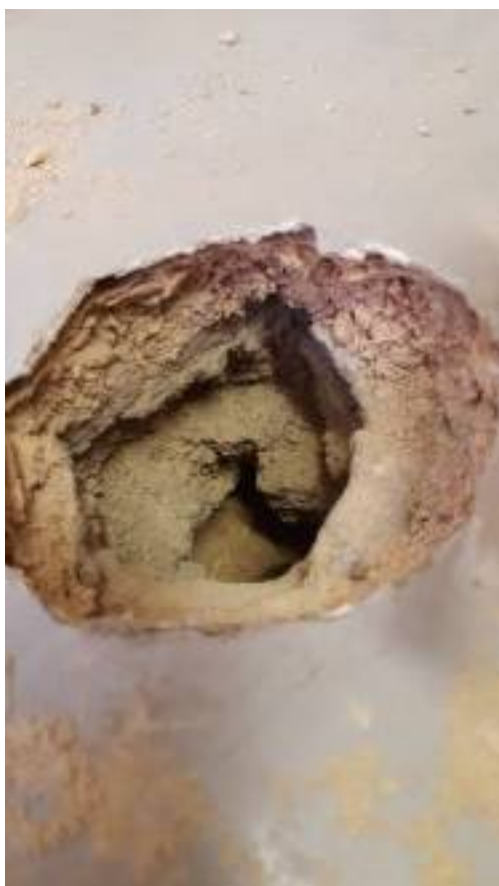
Ve 2np a 3np je skladba podlahy tvořena vrstvou lehčeného betonu, betonovou mazaninou, dřevotřískovými deskami a krytinou z PVC. V JV traktu 2np a v umývárkách tvoří krytinu keramická dlažba. Podlahy jsou v těchto podlažích zachovalé a nevykazují známky poškození. Rovinnost je zachovaná a že i podkladní vrstvy jsou v dobrém stavu.

2np – sonda do podlahy
