ČESKÉ VYSOKÉ UČENÍ TECHNICKÉ V PRAZE
K L O K N E R Ů V Ú S T A V
Šolínova 7, 166 08 Praha 6 - Dejvice

Expertní zpráva č. 2300 J 176	Datum vydání zprávy 7. září 2023	Oddělení KÚ Experimentální tel. +420 224 353 537
Objednatel: Krajská zdravotní, a.s. Sociální péče 3316/12A 401 13 Ústí nad Labem		
Expertní zpráva: DIAGNOSTICKÝ PRŮZKUM MOSTU K BUDOVĚ „C“ V AREÁLU KRAJSKÉ ZDRAVOTNÍ, a.s. – NEMOCNICE MOST, o.z.		
Vypracoval:	Ing. Martin Kryštov	
Spolupráce:	Ing. Daniel Dobiáš, Ph.D. Ing. Petr Pokorný, Ph.D. Ing. Stanislav Řeháček, Ph.D. Ing. Tomáš Mandlík	
Odpovědný řešitel:	Ing. Martin Kryštov	
Vedoucí oddělení:	prof. Ing. Jiří Kolísko, Ph.D.	
Ředitel KÚ:	prof. Ing. Jiří Kolísko, Ph.D.	
Výtisk číslo: 1 2 3	Rozdělovník: Objednatel: 2x Archiv KÚ: 1x

Tato zpráva uvádí výsledky diagnostického průzkumu mostní konstrukce k budově „C“ v areálu Krajské zdravotní a.s. – nemocnice Most. Vypracováno na základě smlouvy o dílo č. 1633_23.

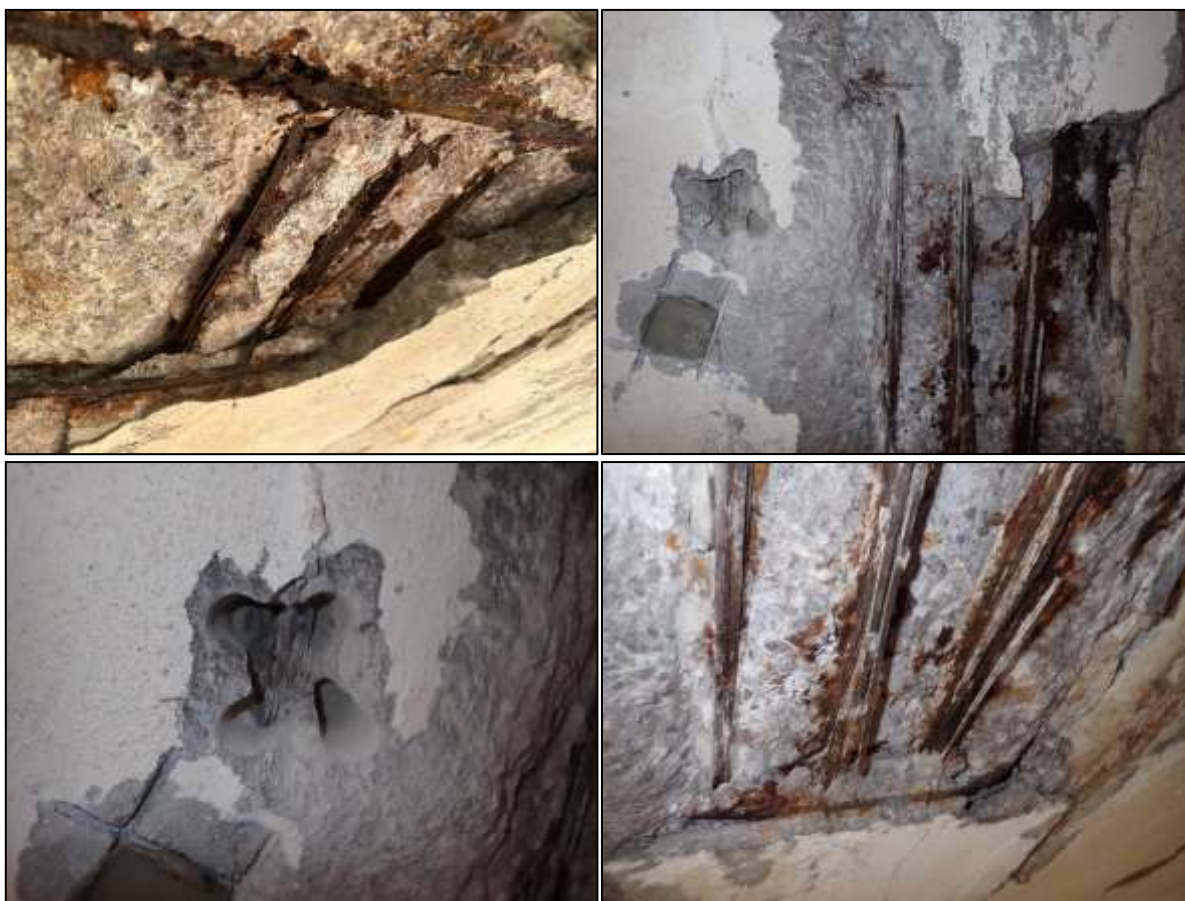
- **V poli 3 došlo u nosníků č. 3 a 4 k poškození několika lan předpínací výztuže při spodním povrchu nosníků. Vlivem zjevného zatékání mezi nosníky došlo k degradaci krycí vrstvy betonu a odhalení jednotlivých lan předpínací výztuže, což umožnilo rozvoj koroze a v některých případech zcela k jejich rozpadu.**

Foto 2: Detail sondy P2, předpínací výztuž, spodní líc nosníku č. 3, pole č. 3, poloha viz Příloha 1. Na předpínací výztuži byla nalezena rozsáhlá koroze. Hodnocení korozního stavu přepínací výztuže: stupeň 3 až 6. Kanálky částečně vyplněny injektážní směsí. Nesoudržná krycí vrstva betonu. Krytí předpínací výztuže cca 35-40 mm.

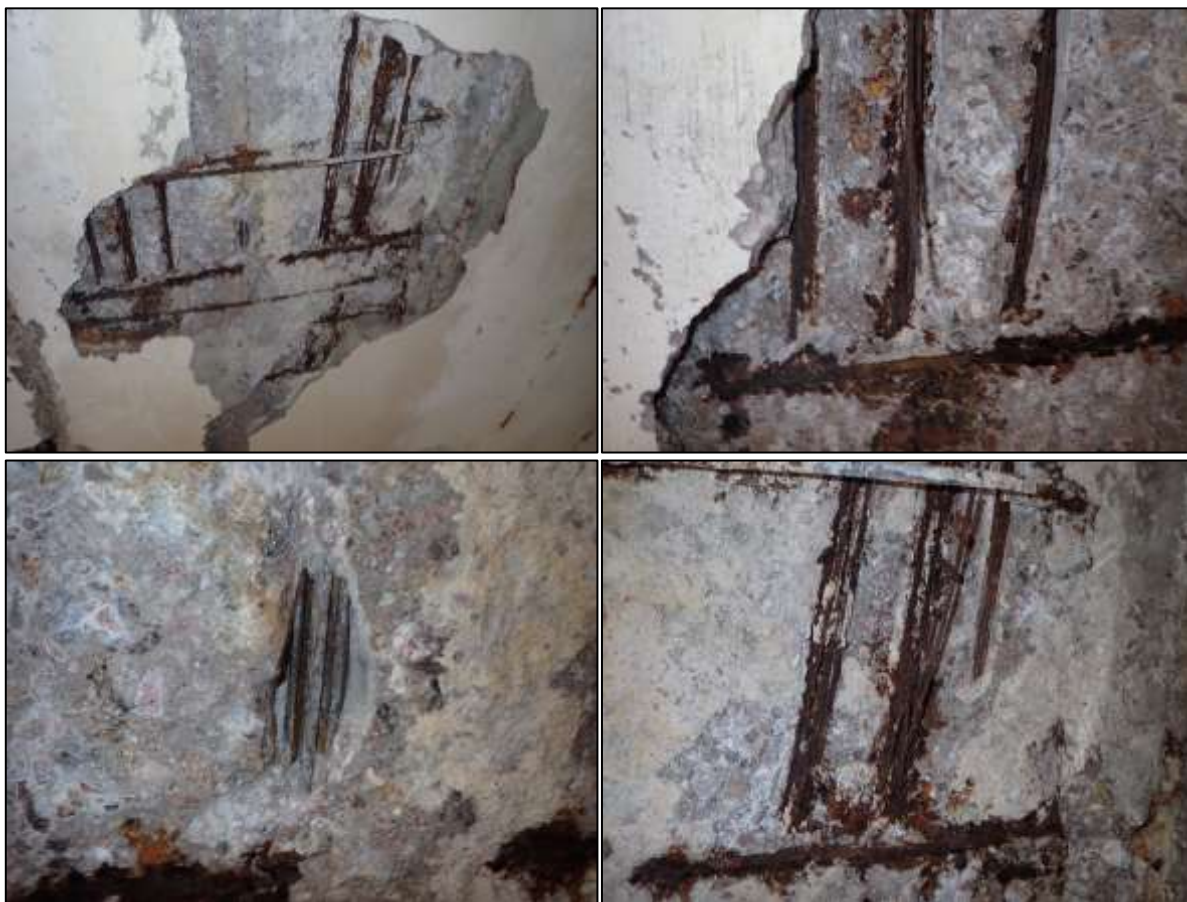
Foto 3: Detail sondy P3, předpínací výztuž, spodní líc nosníku č. 4, pole č. 3, poloha viz Příloha 1. Na předpínací výztuži byla nalezena rozsáhlá korozí. **Hodnocení korozního stavu předpínací výztuže: stupeň 3 až 6.** Kanálky částečně vyplněny injektážní směsí. Nesoudržná krycí vrstva betonu. Krytí předpínací výztuže cca 35-45 mm.

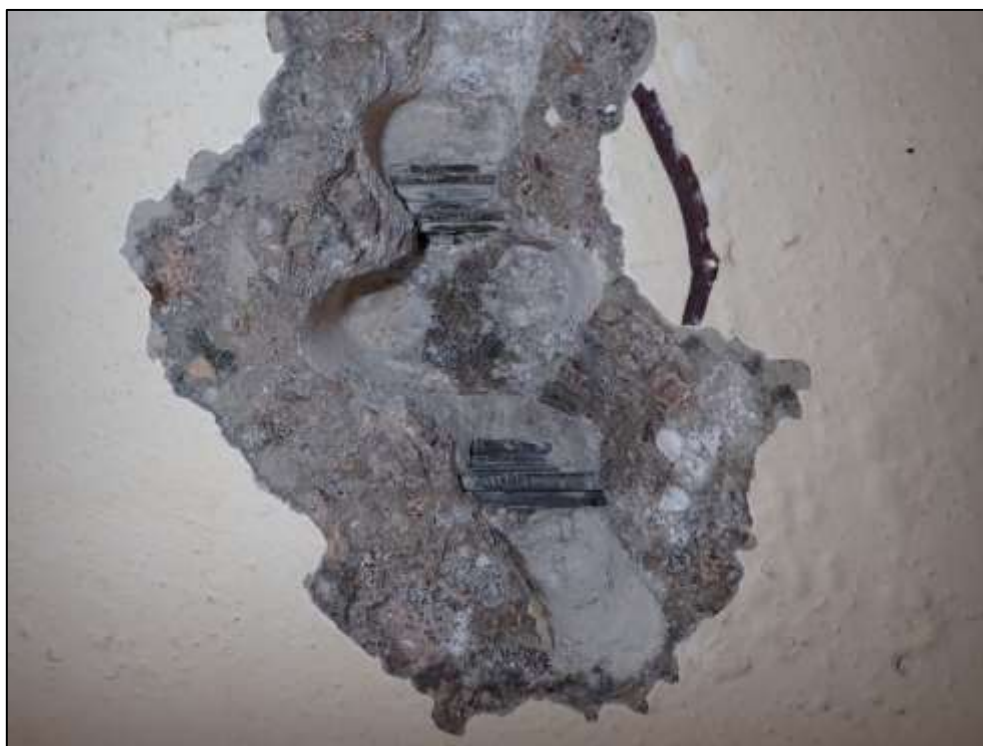
Foto 17: Detail sondy P17, předpínací výztuž, spodní líc nosníku č. 7, pole č. 1, poloha viz Příloha 1. Na předpínací výztuži byla nalezena korozе. Hodnocení korozního stavu předpínací výztuže: stupeň 2. Kanálek zcela vyplněn injektážní směsí. Krytí předpínací výztuže cca 40 mm.

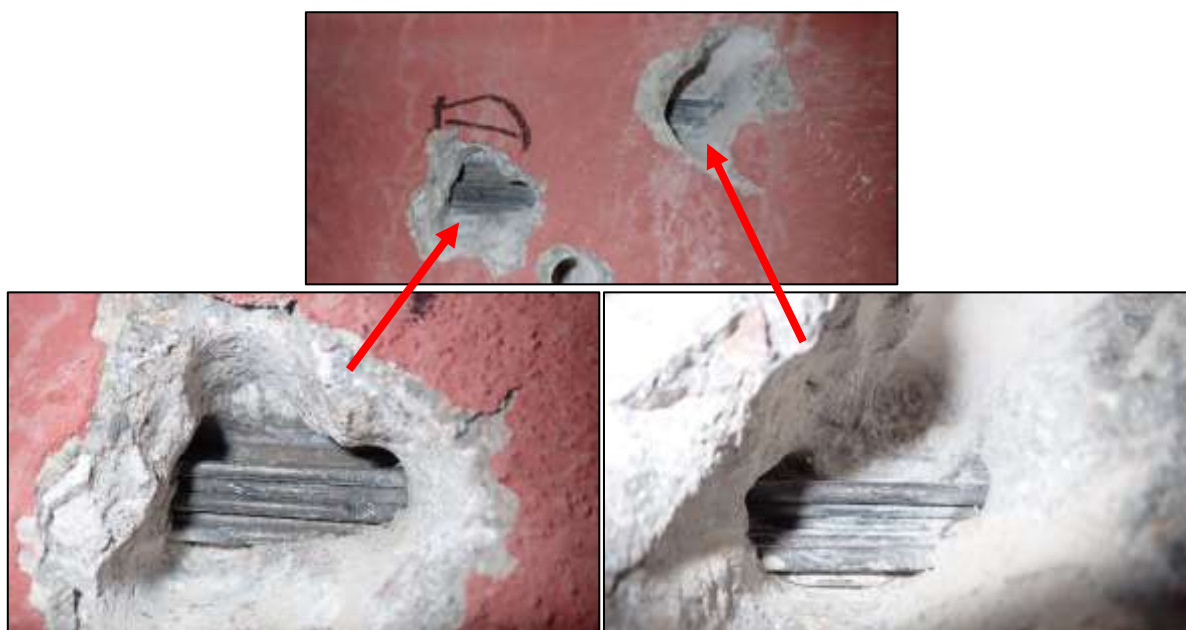
Foto 18: Detail sondy P18, předpínací výztuž, stěna nosníku č. 9, pole č. 1, poloha viz Příloha 1. Na předpínací výztuži byla nalezena korozе. Hodnocení korozního stavu předpínací výztuže: stupeň 2. Kanálek vyplněn injektážní směsí částečně. Krytí předpínací výztuže cca 35 mm.

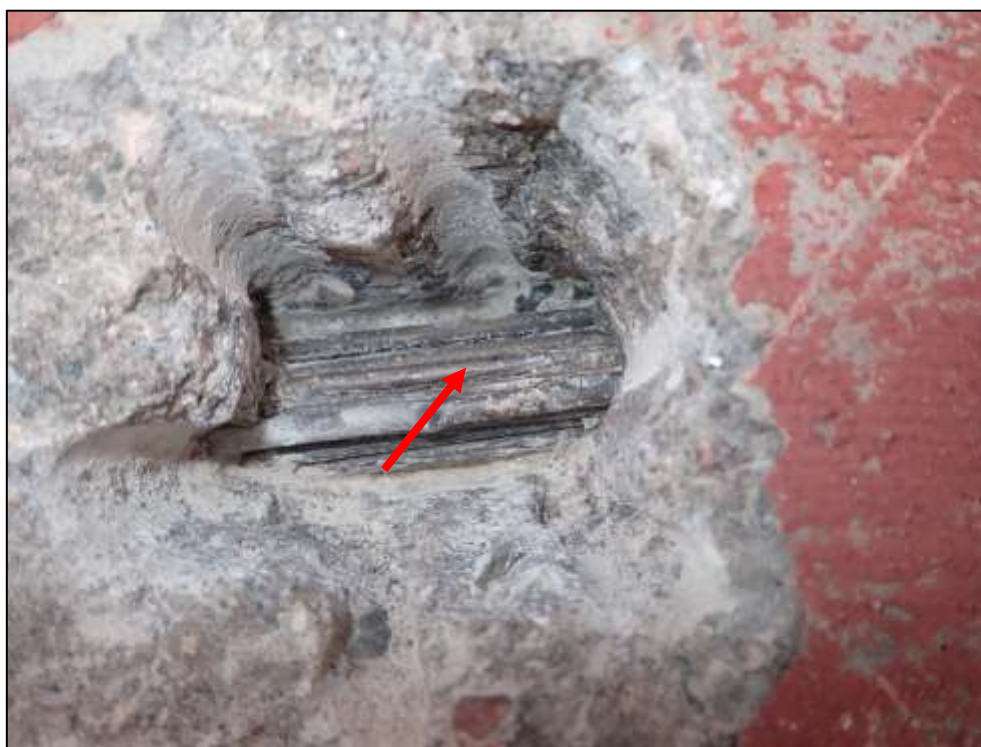
Foto 20: Detail sondy P20, předpínací výztuž, stěna nosníku č. 9, pole č. 3, poloha viz Příloha 1. Na předpínací výztuži byla nalezena korozе. Hodnocení korozního stavu předpínací výztuže: stupeň 2. Kanálek vyplněn injektážní směsí částečně.
Krytí předpínací výztuže cca 35 mm.

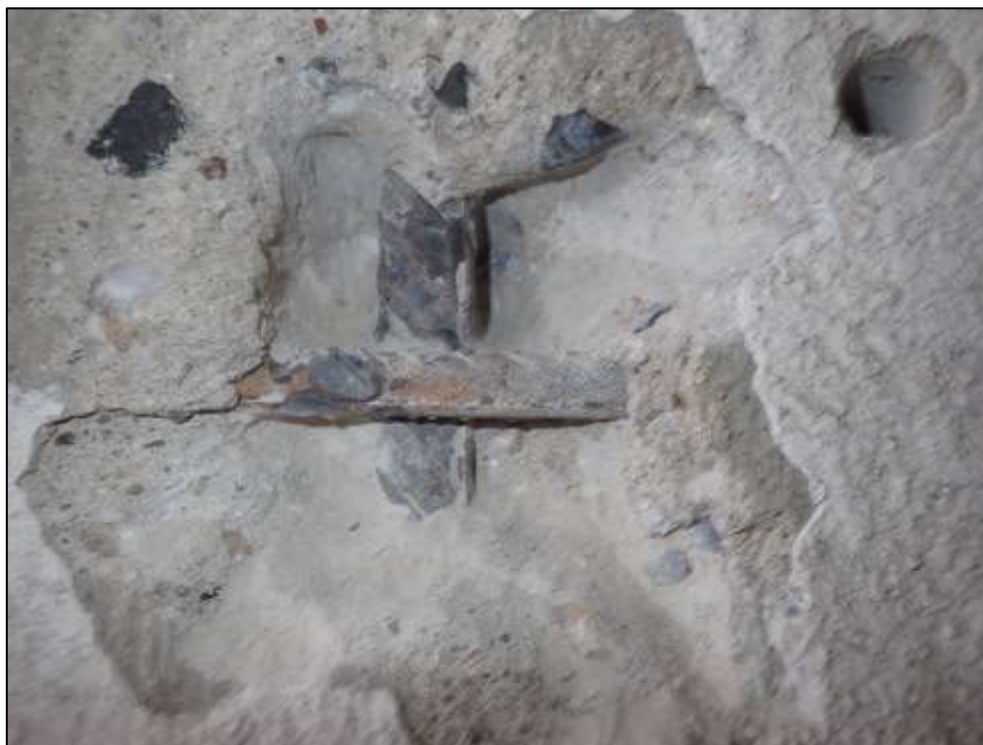
Foto 21: Detail sondy S1, monolitická část – pilíř, poloha viz Příloha 1. Svislá a vodorovná výztuž. Povrchová koroze (P) bez oslabení plochy průřezu.

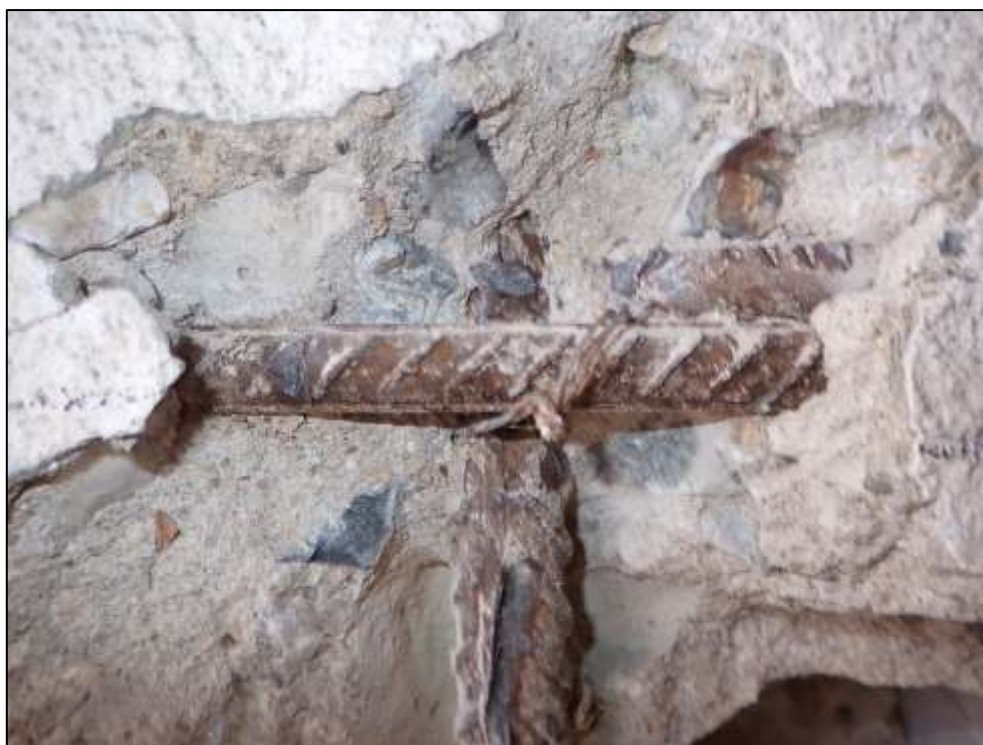
Foto 22: Detail sondy S2, monolitická část – pilíř, poloha viz Příloha 1. Svislá a vodorovná výztuž. Povrchová koroze (P) bez oslabení plochy průřezu.

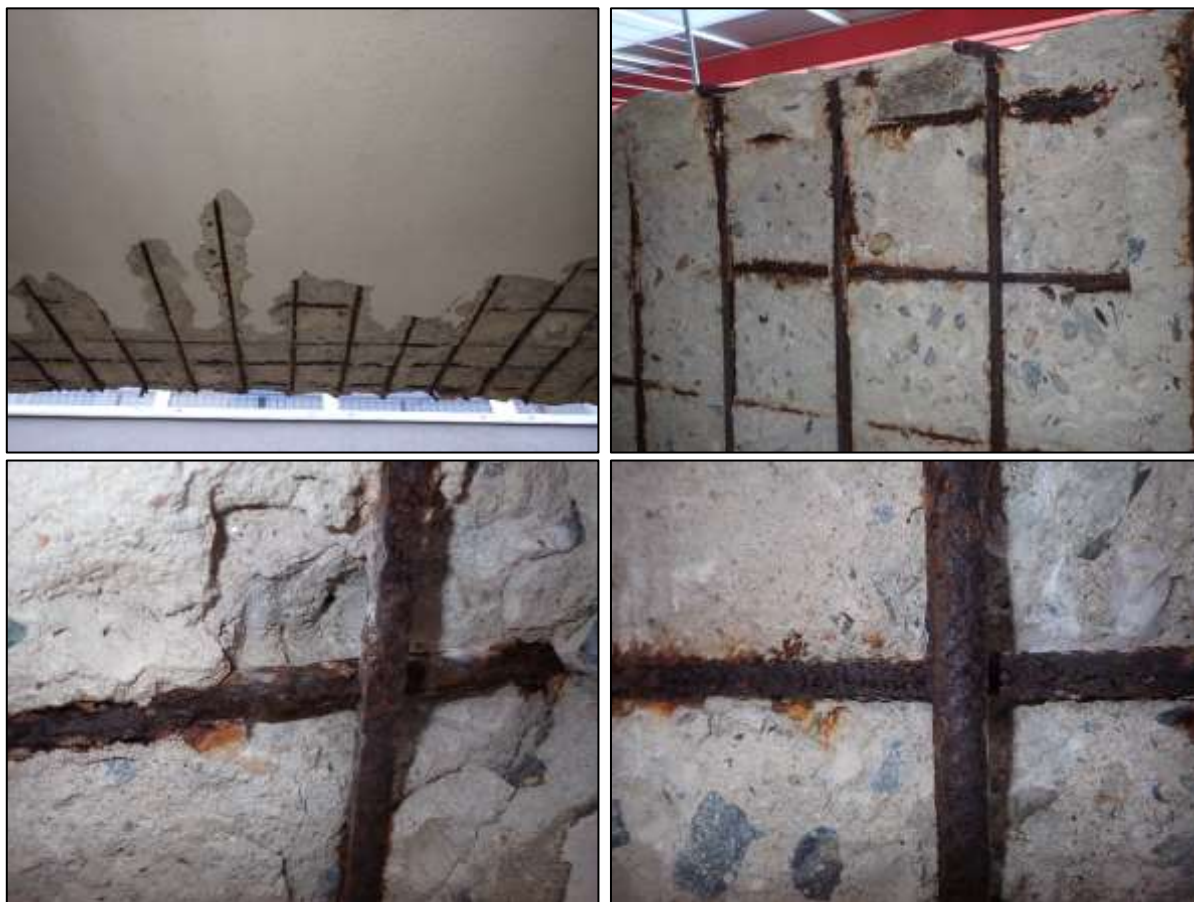
Foto 27: Detail sondy S7, monolitická část – konzola desky (spodní líc), poloha viz Příloha 1. Příčná a podélná výztuž. Hloubková koroze (H) s oslabením plochy průřezu do 15 %. Nesoudržná krycí vrstva betonu, částečné opadané, koroze obnažené výztuže.

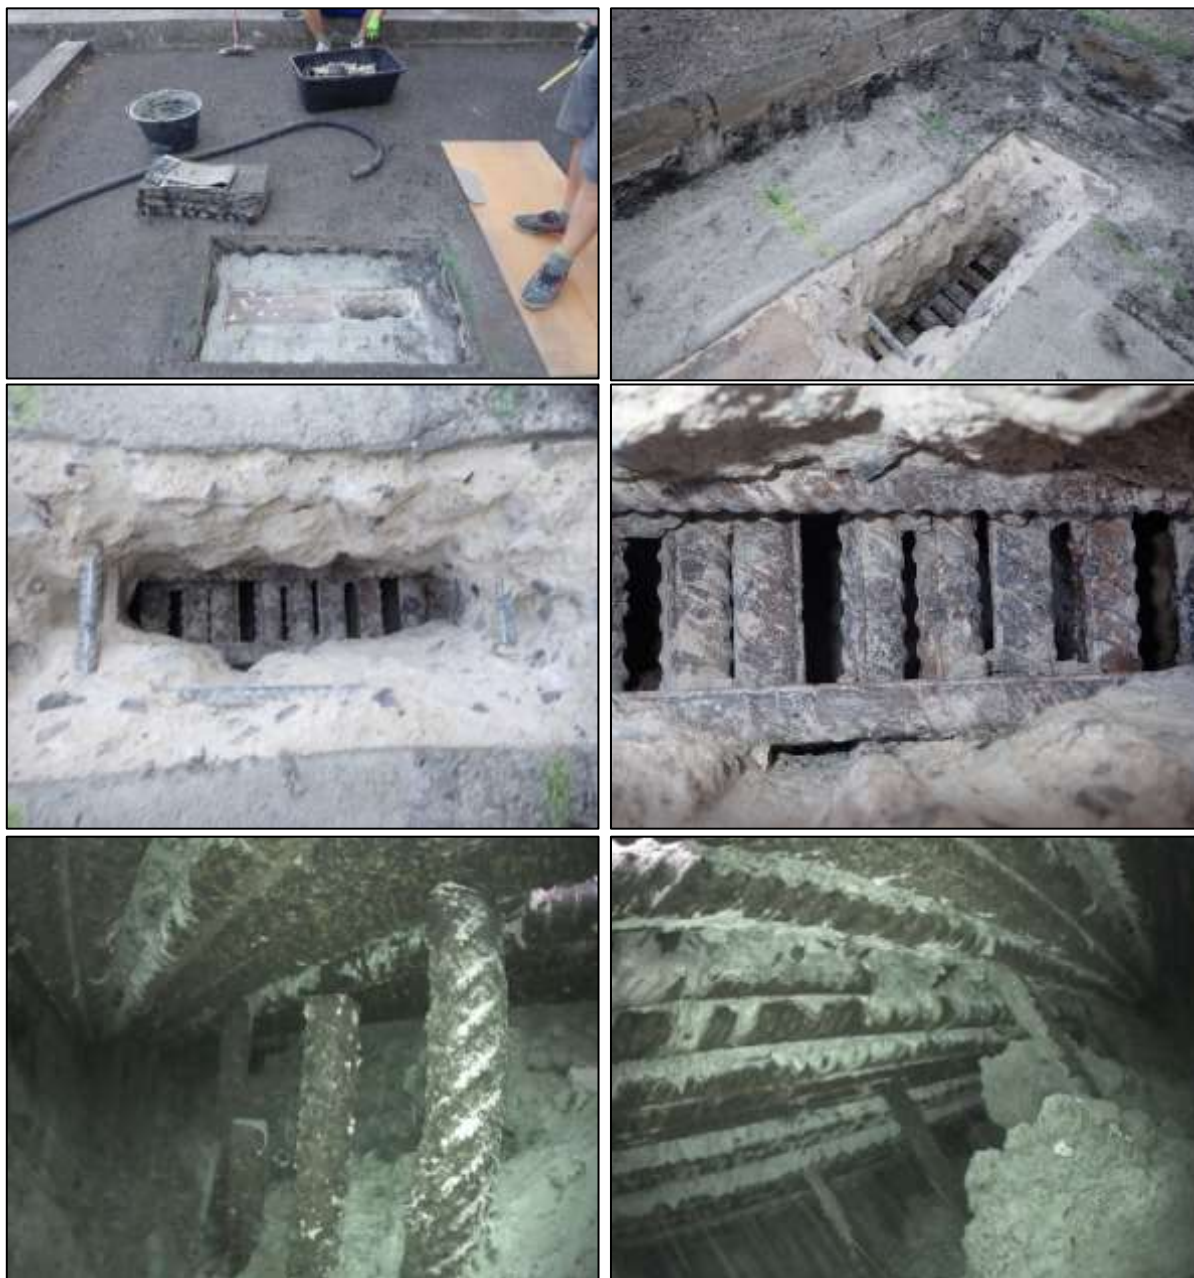
Foto 31: Detail sondy S11, monolitická část – deska nad pilířem (horní líc), poloha viz Příloha 1. Příčná a podélná výztuž. Povrchová koroze (P) bez oslabení plochy průřezu. S ohledem na husté vyztužení neprobetonováno v místě sondy cca do hl. 200 mm, dle snímků z videoskopu se nejedná pouze o lokální vadu.

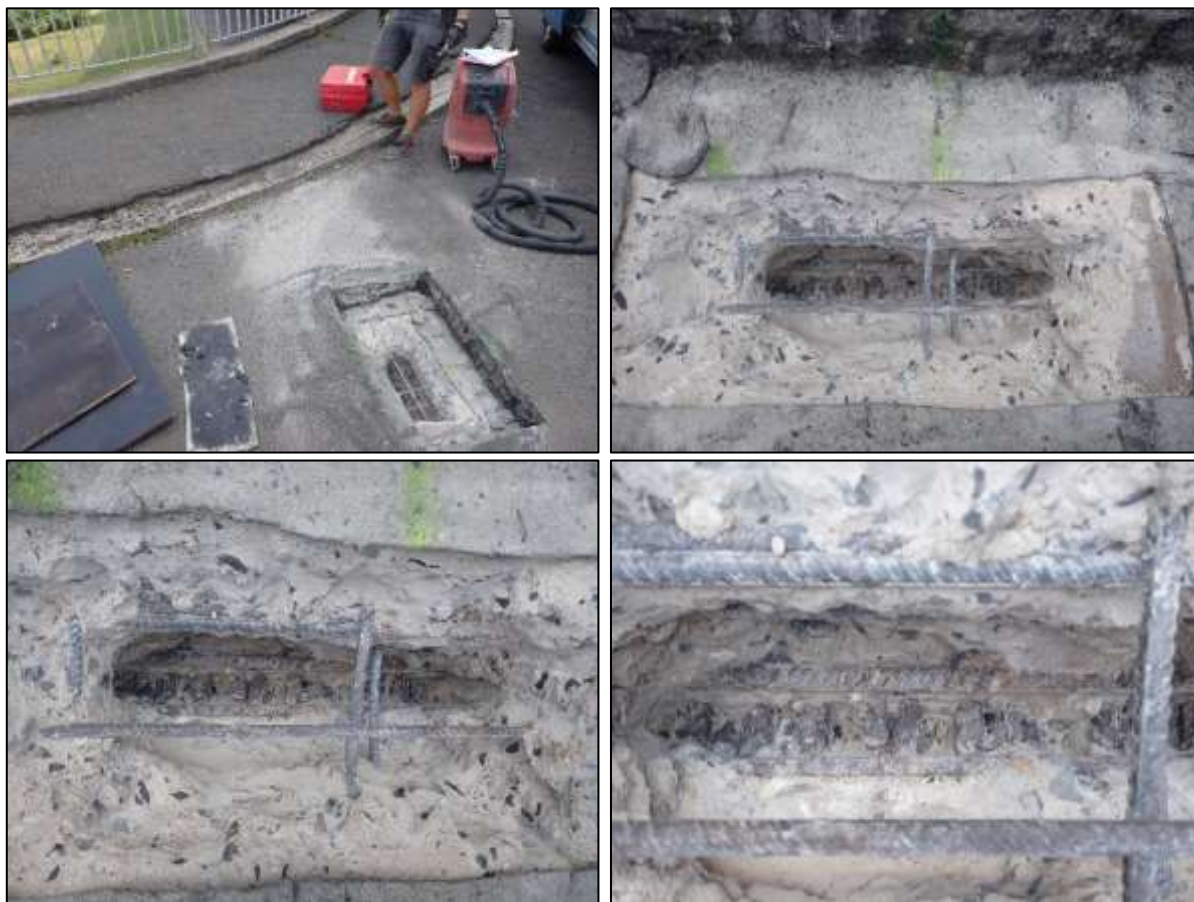
Foto 32: Detail sondy S12, monolitická část – deska nad pilířem (horní líc),
poloha viz Příloha 1. Příčná a podélná výztuž.
Povrchová koroze (P) bez oslabení plochy průřezu.

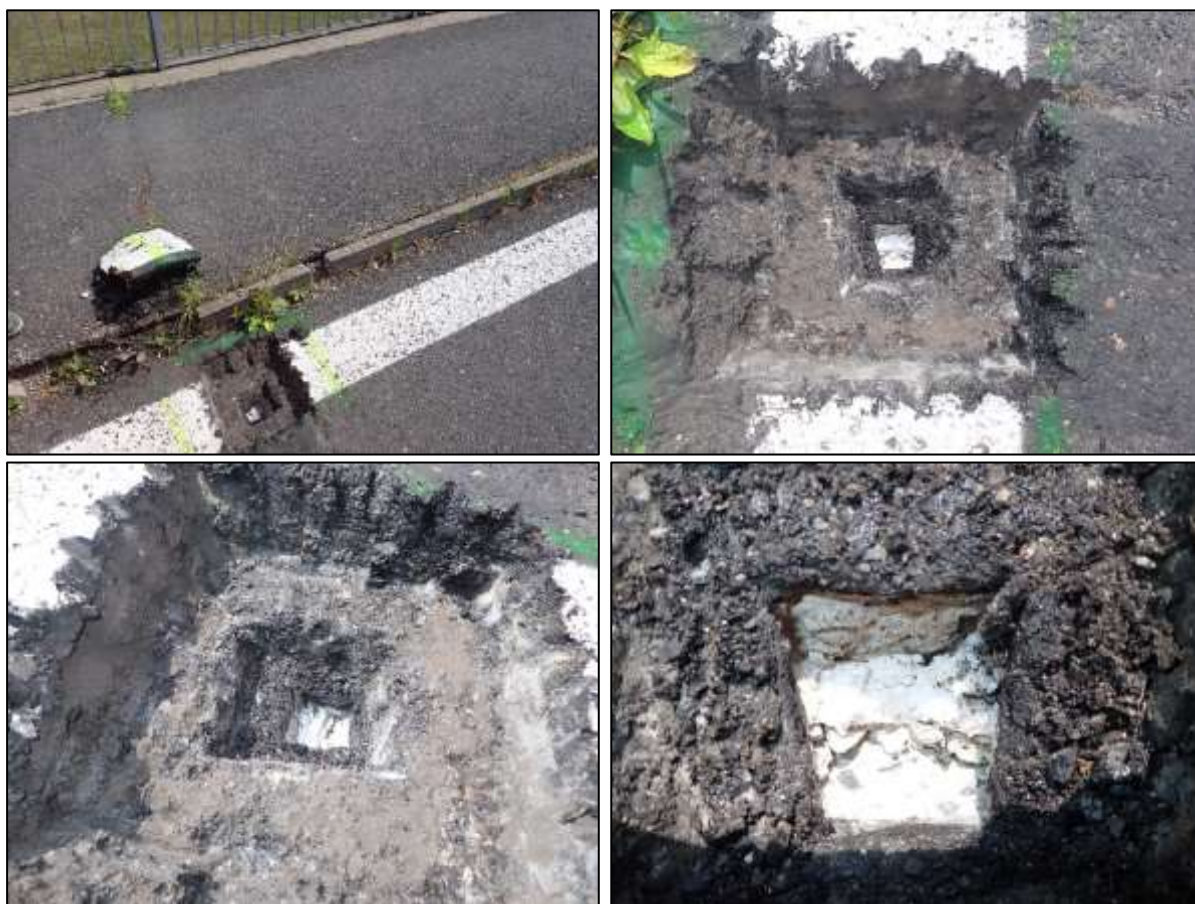
Foto 33: Detail sondy S13, styk KA nosníků nad pilířem, mezi polem 2 a 3.
Po odstranění hydroizolace nebyla v místě sondy patrná vlhkost.

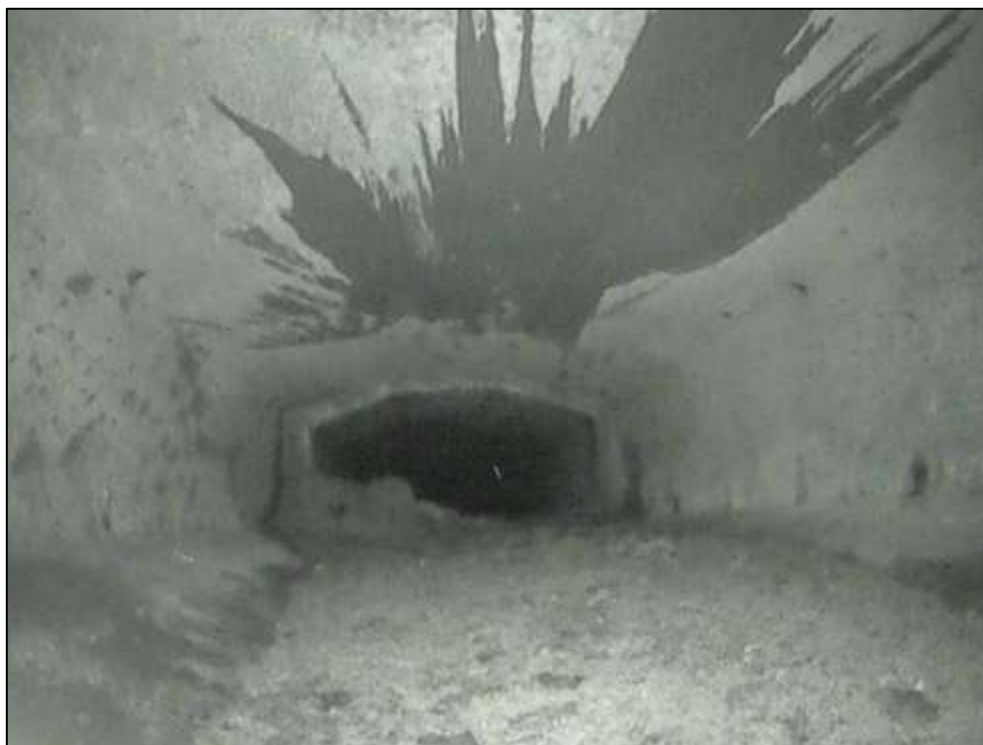
Foto 1: Detail vnitřního povrchu komory. Nosník č. 3, pole č. 3. Pohled směrem k opěře. Neaktivní stopy po průsacích spojené s výluhy. Lokální degradace povrchu betonu. Lokální koroze měkké výztuže nosníku.

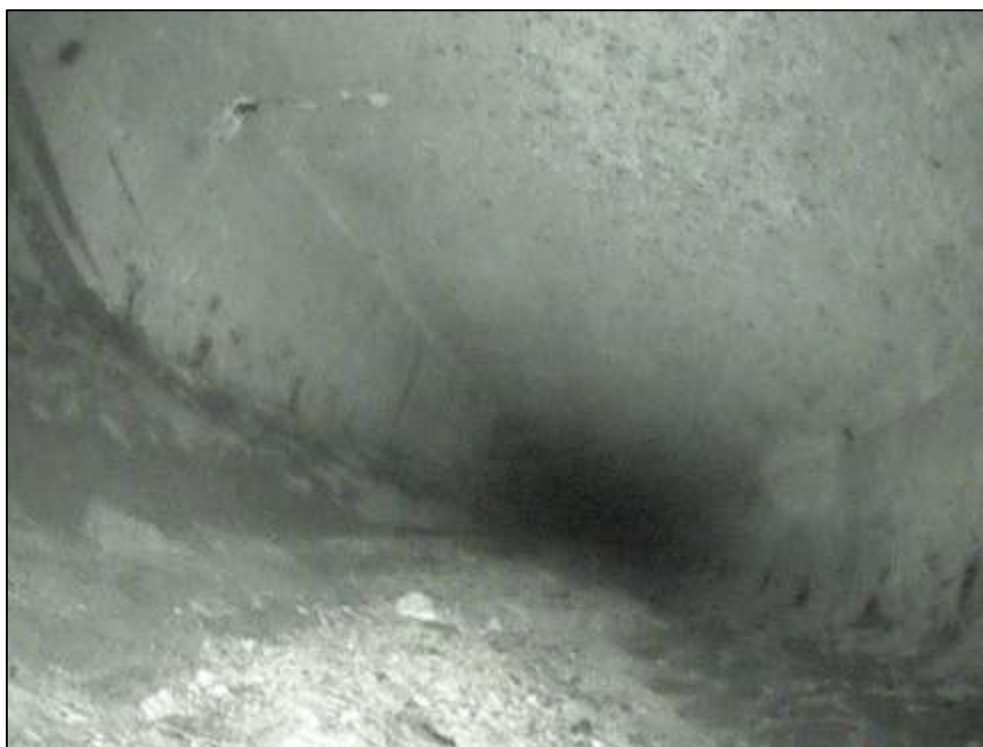
Foto 2: Detail vnitřního povrchu komory. Nosník č. 3, pole č. 3. Pohled směrem ke středu rozpětí. Neaktivní stopy po průsacích spojené s výluhy. Lokální degradace povrchu betonu. Lokální koroze měkké výztuže nosníku.

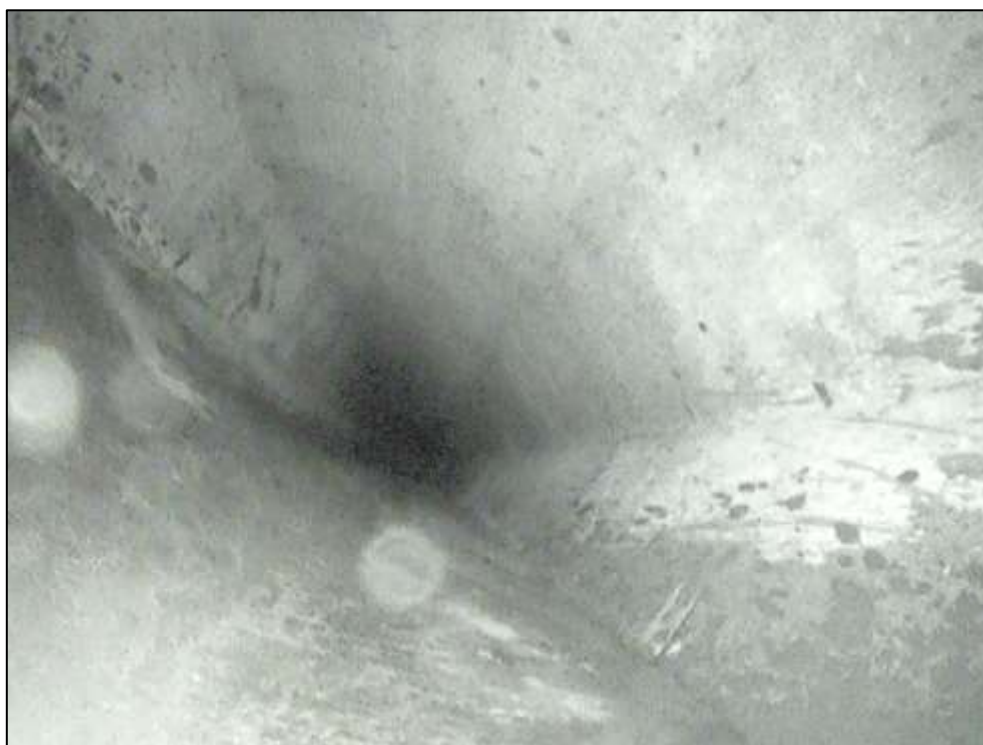
Foto 4: Detail vnitřního povrchu komory. Nosník č. 4, pole č. 3. Pohled směrem ke středu rozpětí. Neaktivní stopy po průsacích spojené s výluhy. Lokální degradace povrchu betonu. Lokální koroze měkké výztuže nosníku.

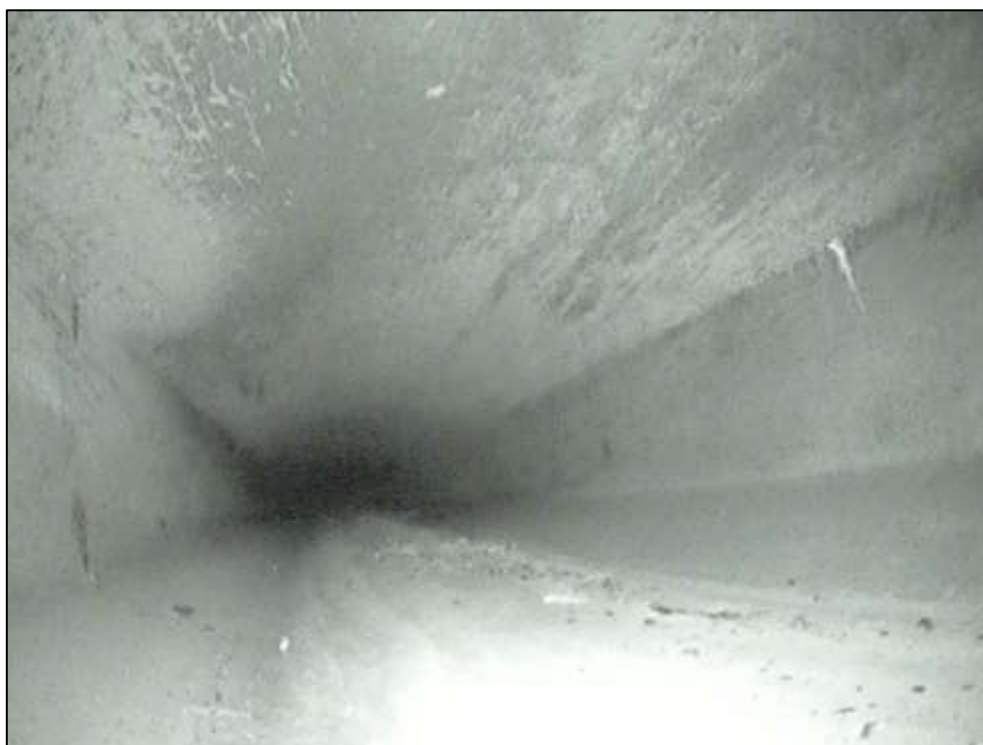
Foto 8: Detail vnitřního povrchu komory. Nosník č. 8, pole č. 3. Pohled směrem ke středu rozpětí. Neaktivní stopy po průsacích spojené s výluhy. Lokální degradace povrchu betonu. Lokální koroze měkké výztuže nosníku.

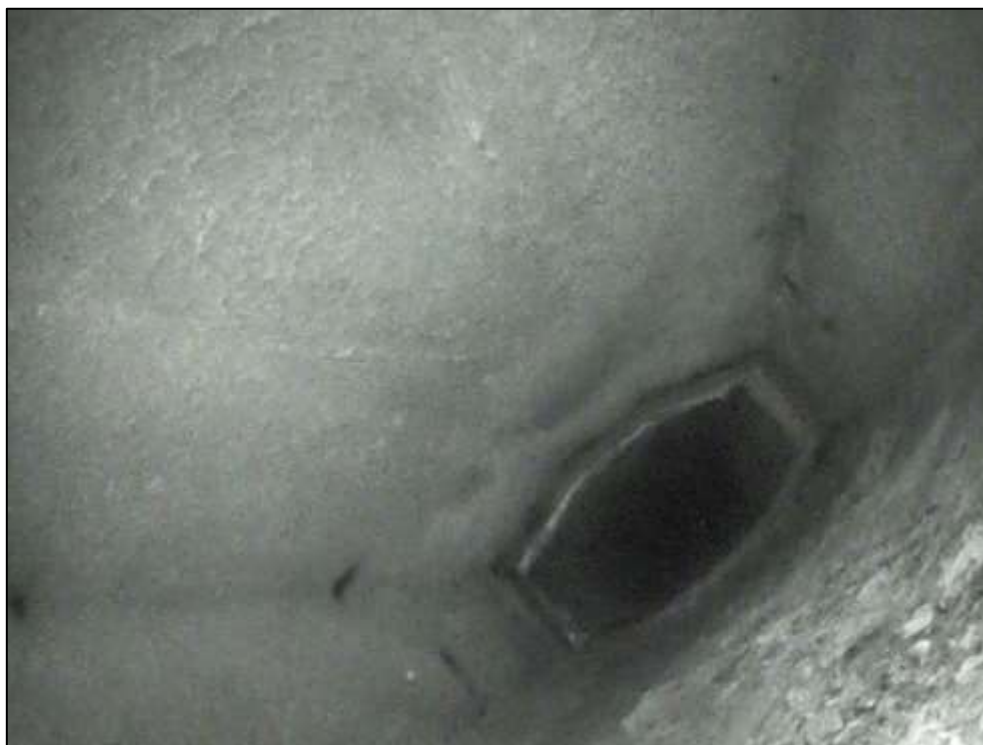
Foto 9: Detail vnitřního povrchu komory. Nosník č. 9, pole č. 3. Pohled směrem k opěře. Neaktivní stopy po průsacích spojené s výluhy. Lokální degradace povrchu betonu. Lokální koroze měkké výztuže nosníku.

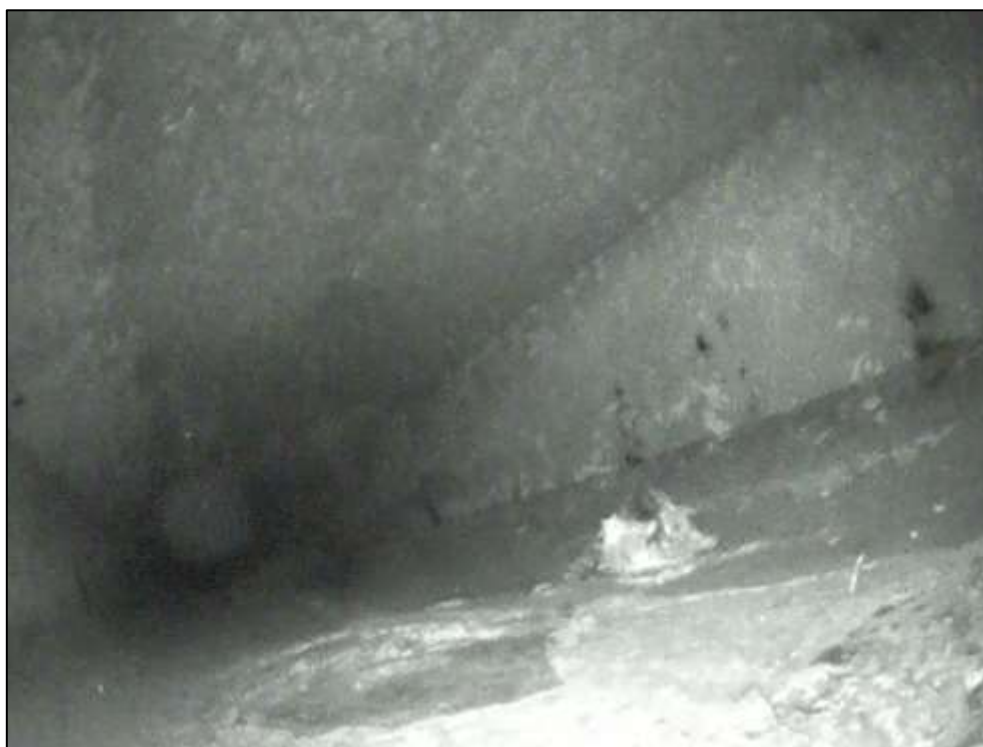
Foto 10: Detail vnitřního povrchu komory. Nosník č. 9, pole č. 3. Pohled směrem ke středu rozpětí. Neaktivní stopy po průsacích spojené s výluhy. Lokální degradace povrchu betonu. Lokální koroze měkké výztuže nosníku.

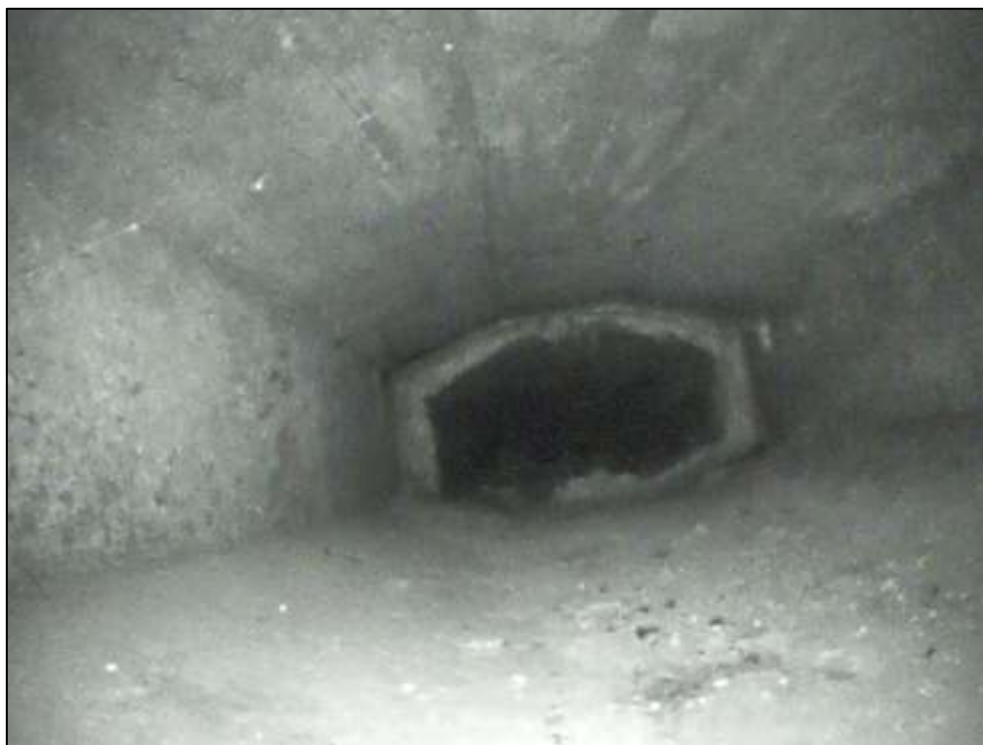
Foto 11: Detail vnitřního povrchu komory. Nosník č. 1, pole č. 2. Pohled směrem k opěře. Neaktivní stopy po průsacích spojené s výluhy. Lokální degradace povrchu betonu. Lokální koroze měkké výztuže nosníku.

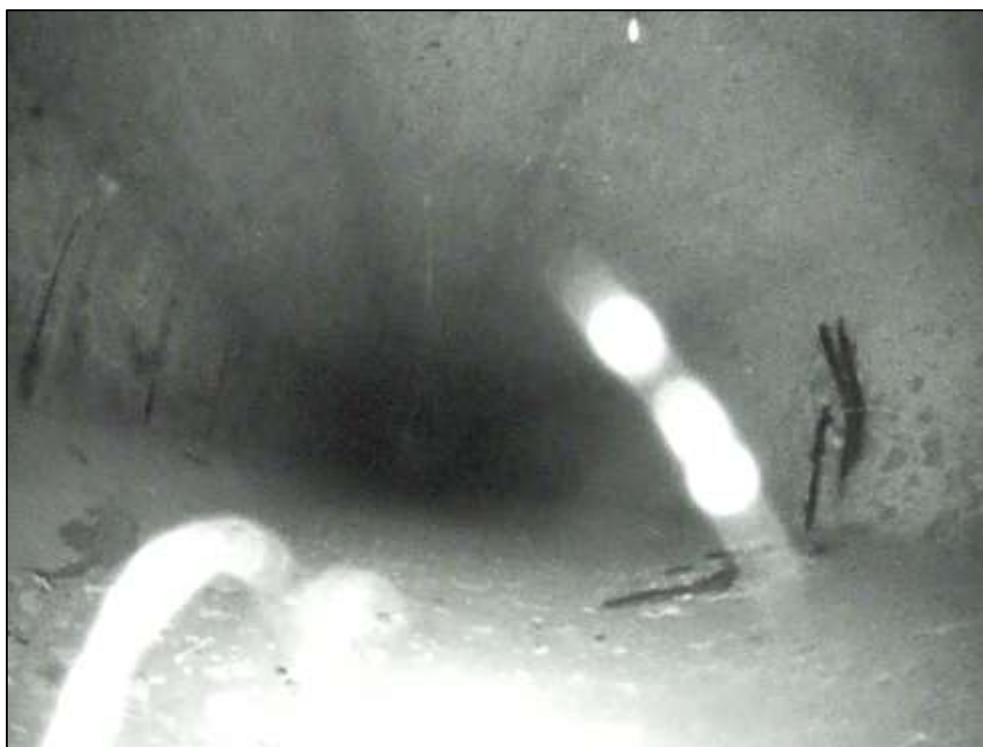
Foto 12: Detail vnitřního povrchu komory. Nosník č. 1, pole č. 2. Pohled směrem ke středu rozpětí. Neaktivní stopy po průsacích spojené s výluhy. Lokální degradace povrchu betonu. Lokální koroze měkké výztuže nosníku.

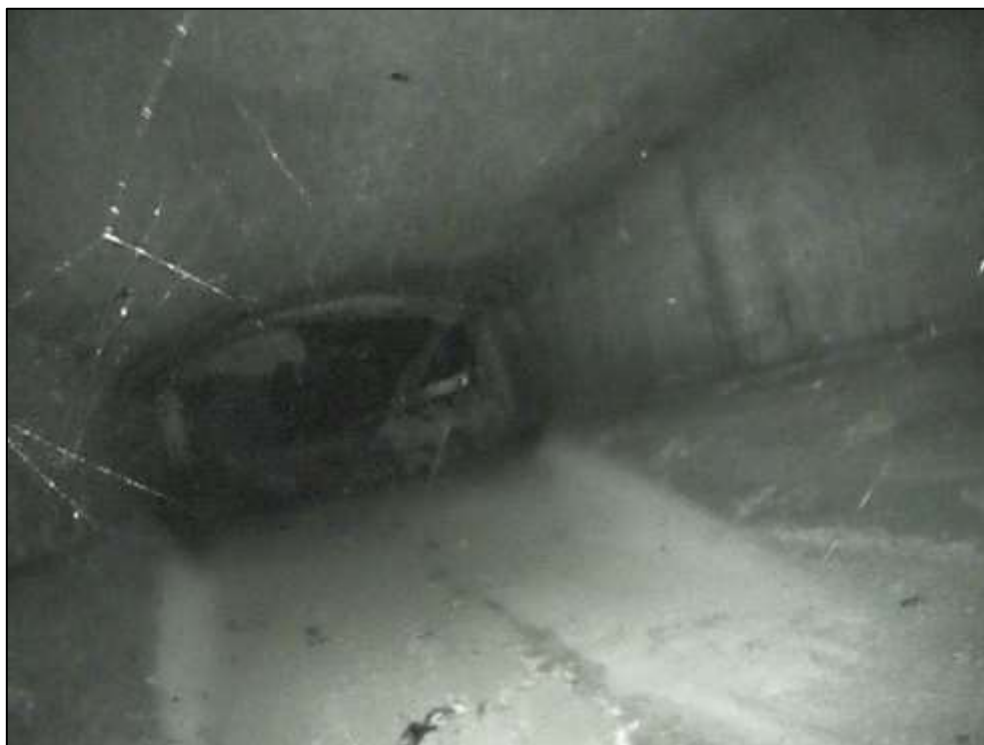
Foto 13: Detail vnitřního povrchu komory. Nosník č. 2, pole č. 2. Pohled směrem k opěře. Neaktivní stopy po průsacích spojené s výluhy. Lokální degradace povrchu betonu. Lokální koroze měkké výztuže nosníku.

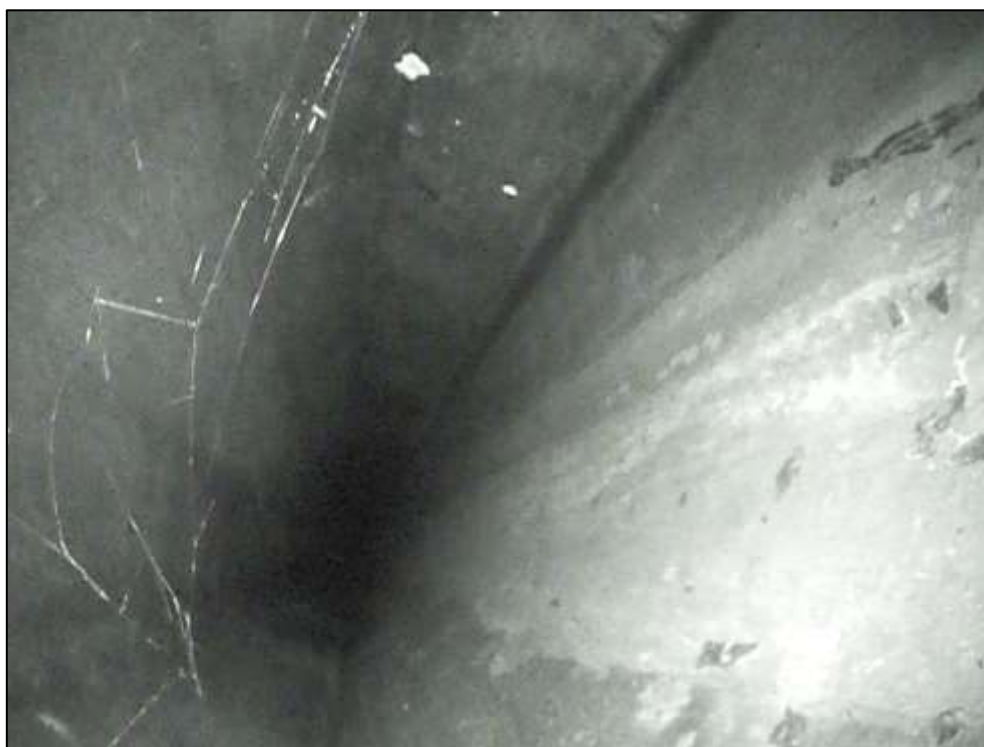
Foto 14: Detail vnitřního povrchu komory. Nosník č. 2, pole č. 2. Pohled směrem ke středu rozpětí. Neaktivní stopy po průsacích spojené s výluhy. Lokální degradace povrchu betonu. Lokální koroze měkké výztuže nosníku.

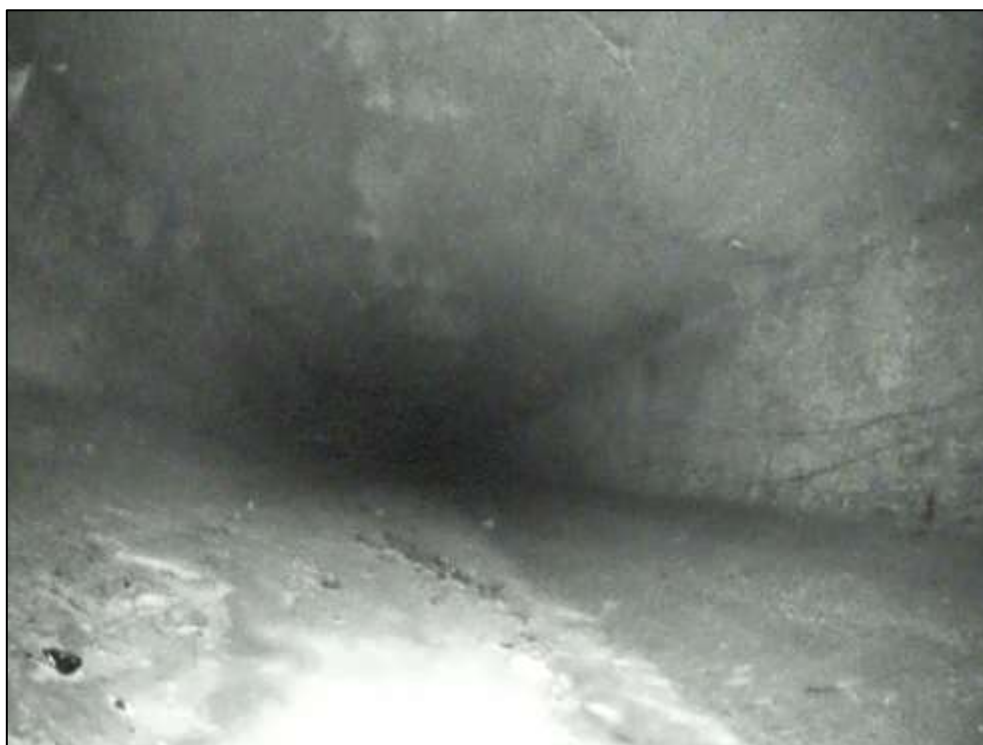
Foto 18: Detail vnitřního povrchu komory. Nosník č. 8, pole č. 2. Pohled směrem ke středu rozpětí. Neaktivní stopy po průsacích spojené s výluhy. Lokální degradace povrchu betonu. Lokální koroze měkké výztuže nosníku.

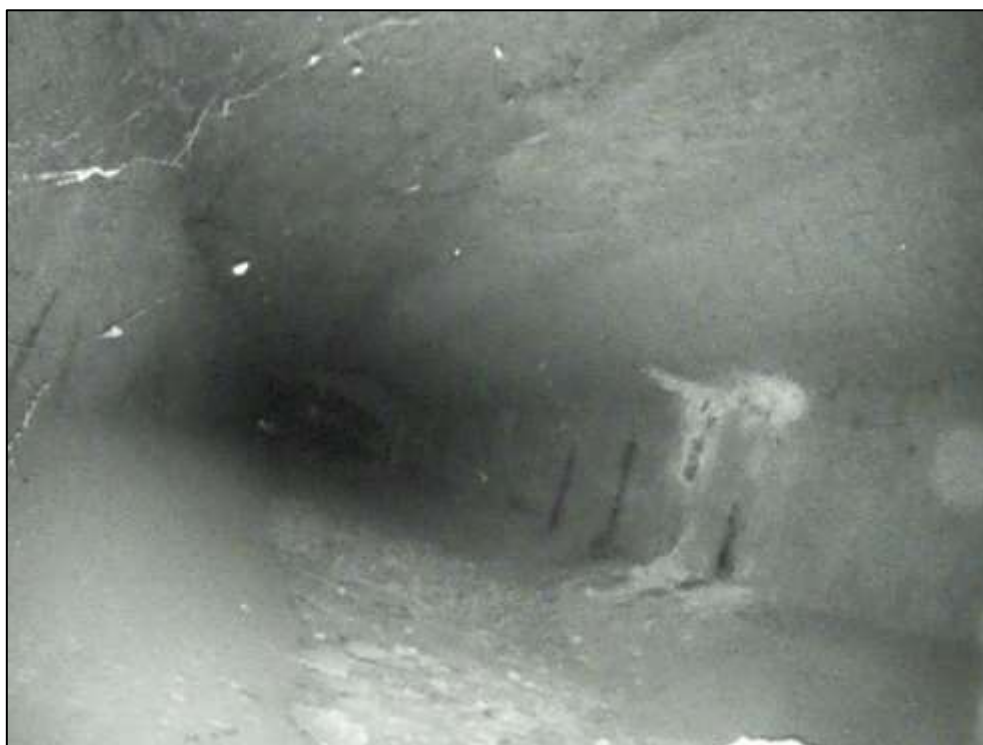
Foto 20: Detail vnitřního povrchu komory. Nosník č. 9, pole č. 2. Pohled směrem ke středu rozpětí. Neaktivní stopy po průsacích spojené s výluhy. Lokální degradace povrchu betonu. Lokální koroze měkké výztuže nosníku.

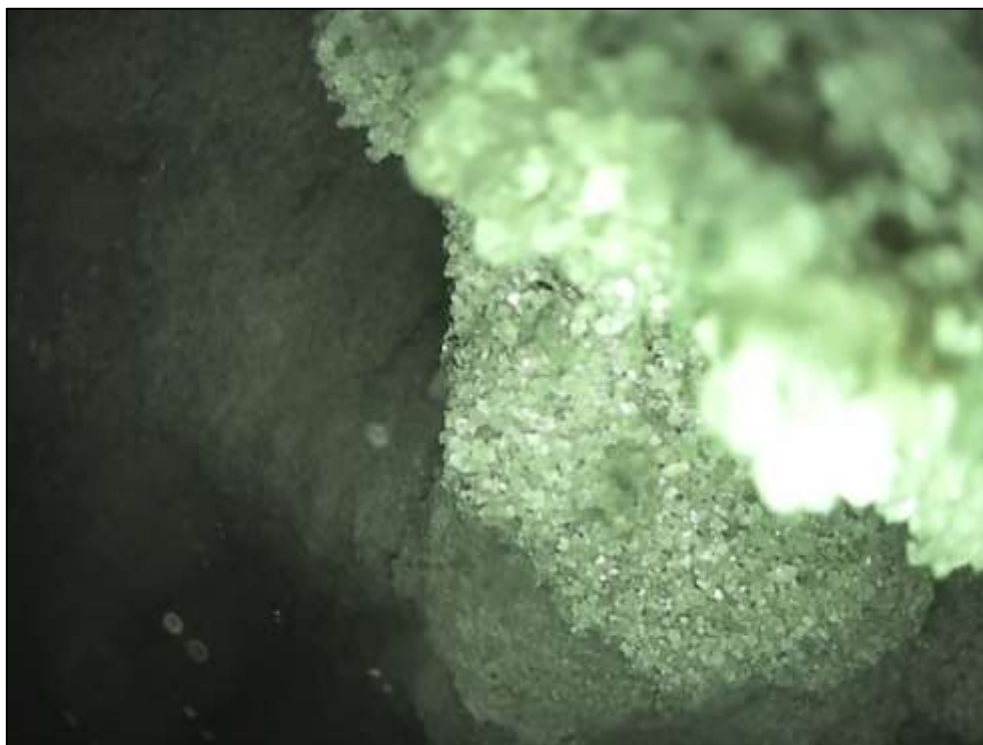
Foto 23: Detail vnitřního povrchu komory. Nosník č. 8, pole č. 1. Pohled směrem k opěře. S ohledem na poměrně značný podélný sklon nosníků je oblast v okolí odvodňovacího otvoru zanesena patrně nečistotami a stavebním materiálem.

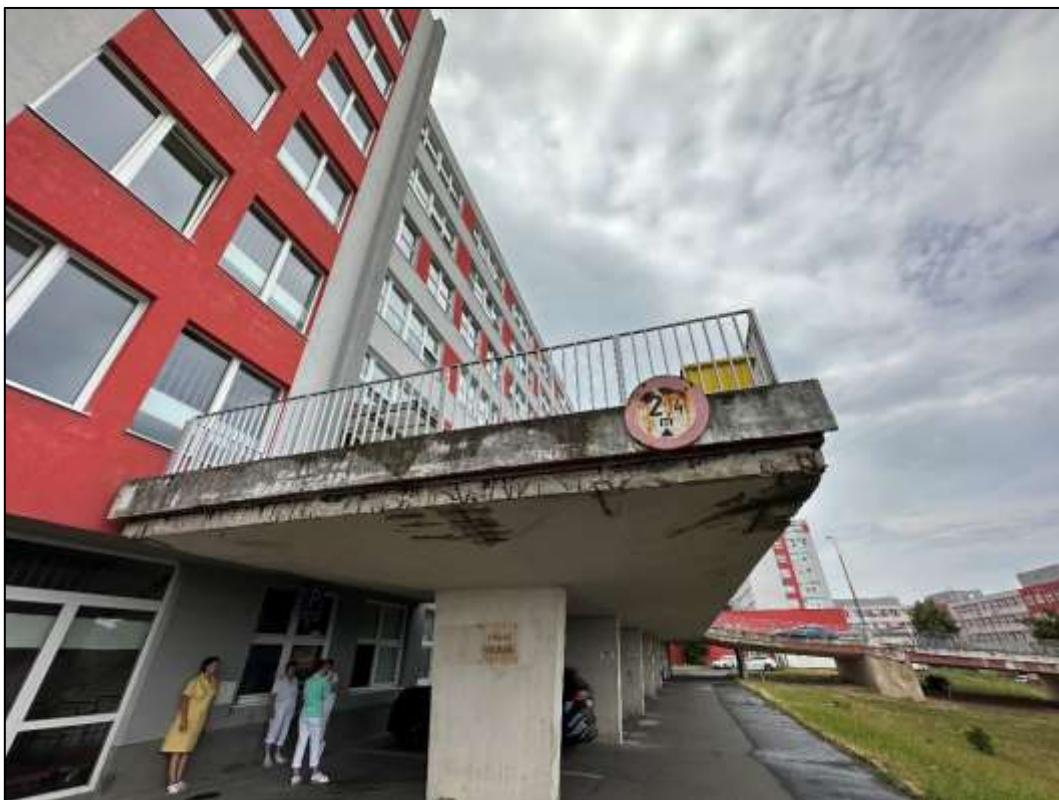
Foto 3: Monolitická část - Vykonzolovaná deska na konci nájezdu, patrné stopy po zatékání a degradace krycí vrstvy betonu, koroze obnažené betonářské výztuže NK
