ČESKÉ VYSOKÉ UČENÍ TECHNICKÉ V PRAZE
K L O K N E R Ů V Ú S T A V
Šolínova 7, 166 08 Praha 6 - Dejvice

Expertní zpráva č. 2300 J 176	Datum vydání zprávy 7. září 2023	Oddělení KÚ Experimentální tel. +420 224 353 537
Objednatel: Krajská zdravotní, a.s. Sociální péče 3316/12A 401 13 Ústí nad Labem		
Expertní zpráva: DIAGNOSTICKÝ PRŮZKUM MOSTU K BUDOVĚ „C“ V AREÁLU KRAJSKÉ ZDRAVOTNÍ, a.s. – NEMOCNICE MOST, o.z.		
Vypracoval:	Ing. Martin Kryštov	
Spolupráce:	Ing. Daniel Dobiáš, Ph.D. Ing. Petr Pokorný, Ph.D. Ing. Stanislav Řeháček, Ph.D. Ing. Tomáš Mandlík	
Odpovědný řešitel:	Ing. Martin Kryštov	
Vedoucí oddělení:	prof. Ing. Jiří Kolísko, Ph.D.	
Ředitel KÚ:	prof. Ing. Jiří Kolísko, Ph.D.	
Výtisk číslo: 1 2 3	Rozdělovník: Objednatel: 2x Archiv KÚ: 1x

Tato zpráva uvádí výsledky diagnostického průzkumu mostní konstrukce k budově „C“ v areálu Krajské zdravotní a.s. – nemocnice Most. Vypracováno na základě smlouvy o dílo č. 1633_23.

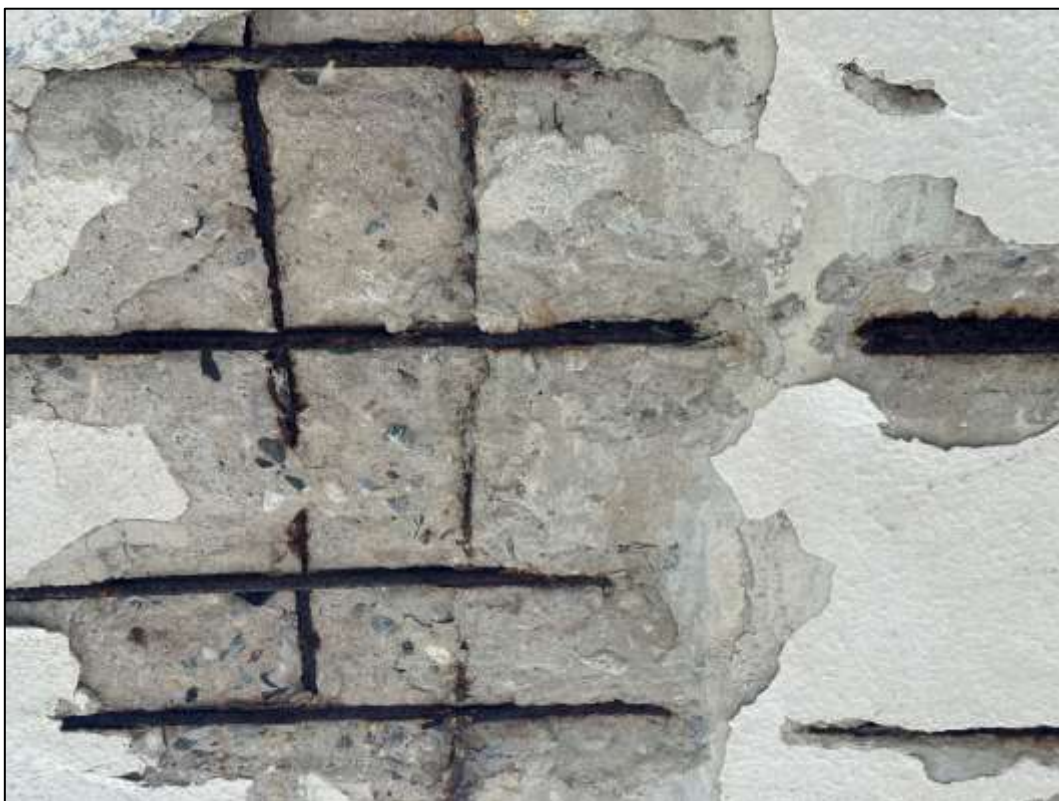
Foto 4: Monolitická část - Vykonzolovaná deska na konci nájezdu, patrné stopy po zatékání a degradace krycí vrstvy betonu, koroze obnažené betonářské výztuže NK

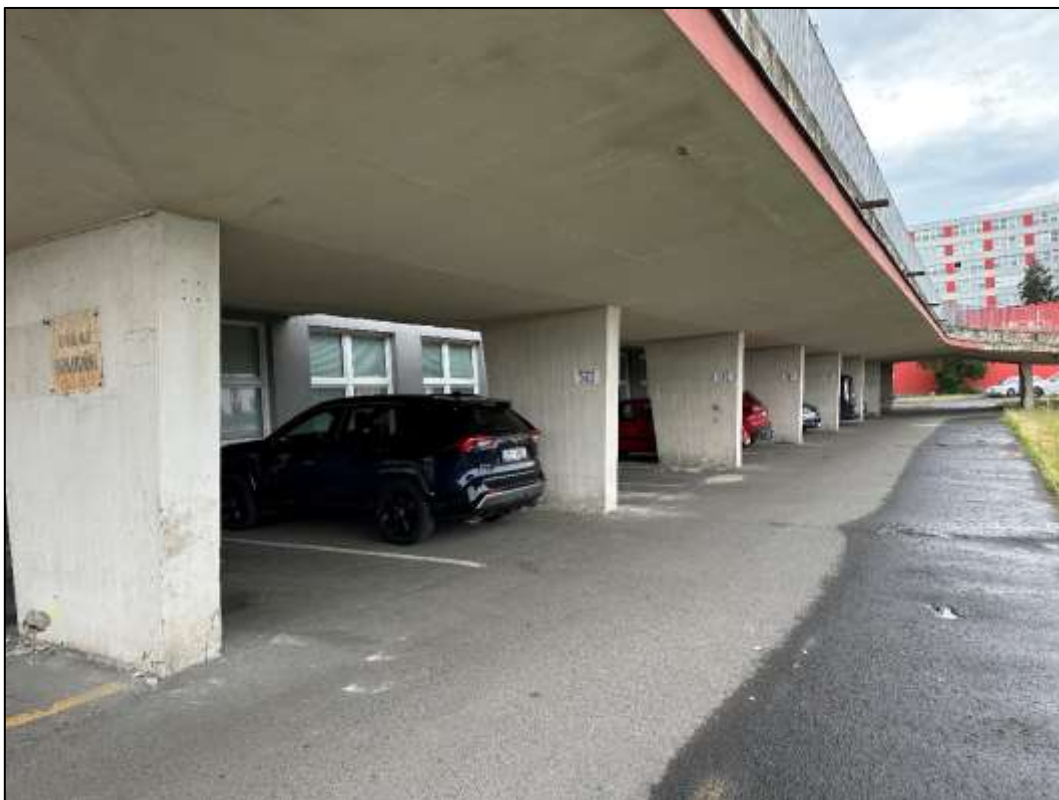
Foto 5: Monolitická část - Pohled na pilíře, odprýsknutá krycí vrstva betonu v patě pilířů, koroze lokálně obnažené výztuže

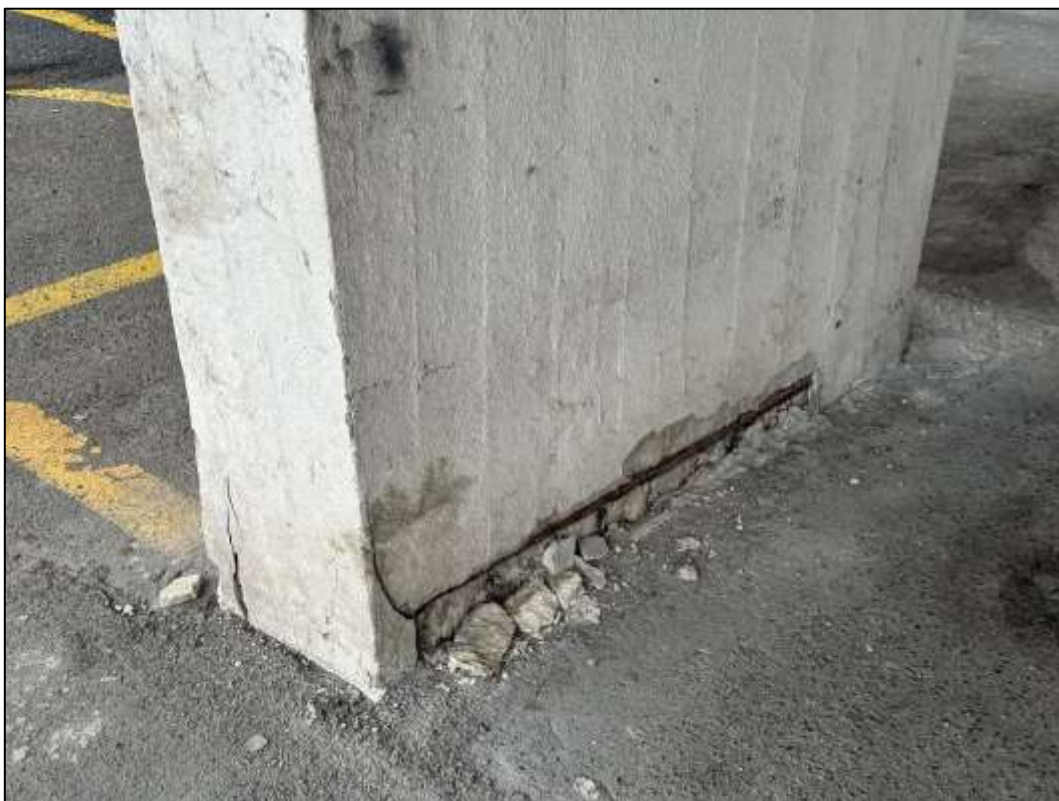
Foto 6: Monolitická část - Pohled na pilíře, odprýsknutá krycí vrstva betonu v patě pilířů, koroze lokálně obnažené výztuže

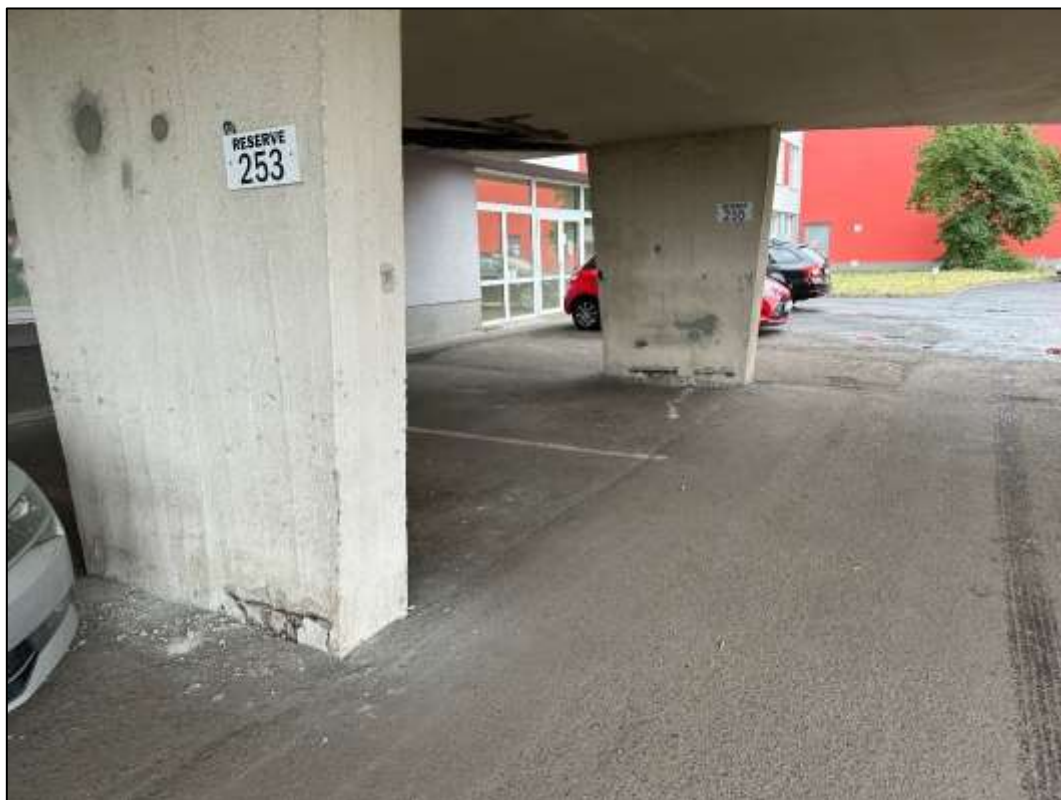
Foto 7: Monolitická část - Pohled na pilíře, odprýsknutá krycí vrstva betonu v patě pilířů, koroze lokálně obnažené výztuže

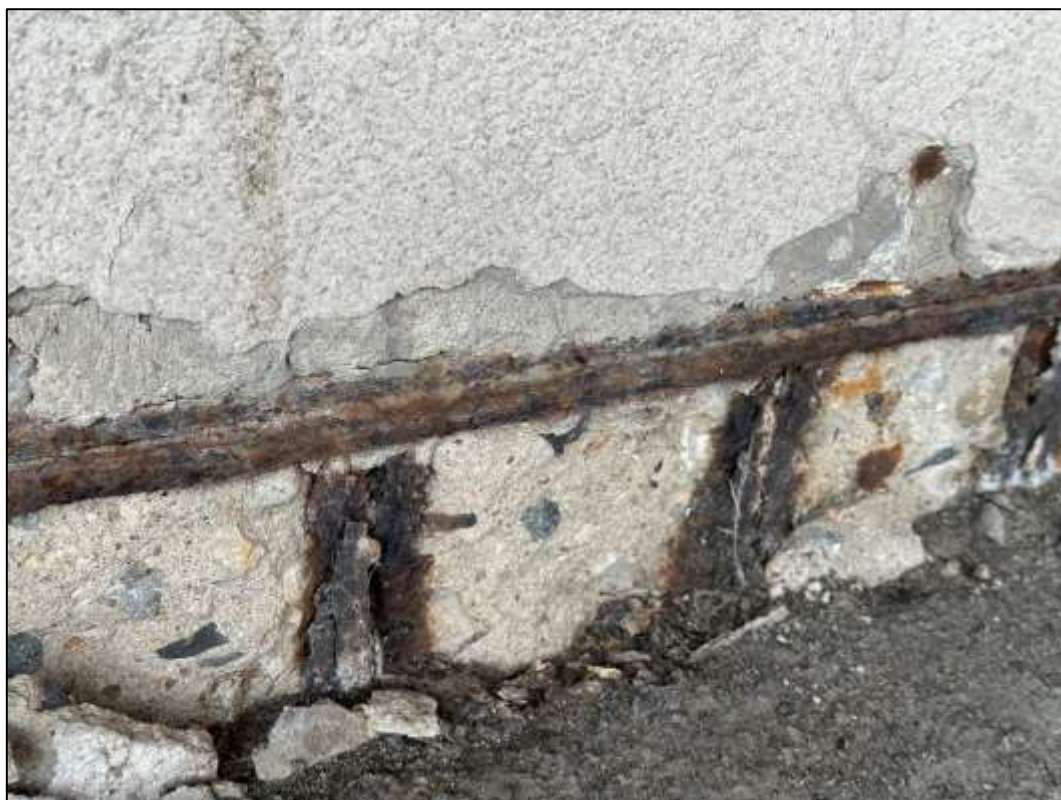
Foto 8: Monolitická část - Pohled na pilíře, odprýsknutá krycí vrstva betonu v patě pilířů, koroze obnažené výztuže

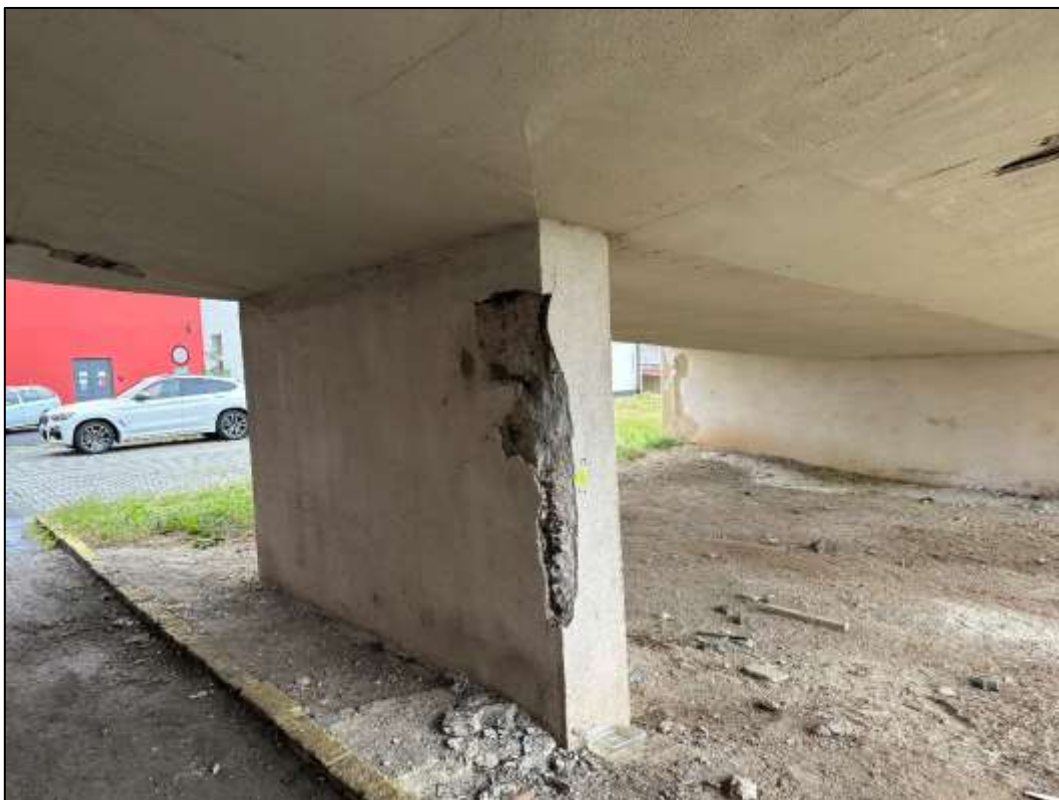
- Dochází k odprýskávání krycí vrstvy betonu v patě pilířů a povrchové korozi obnažené výztuže. Ve větší míře dochází ke korozi hlavní výztuže a třmínek pilíře v oblasti dilatace rampy, kde je porušena krycí vrstva betonu v rozích pilíře, v podstatě po celé jeho výšce.

Foto 9: Monolitická část - Pohled na pilíř u dilatace rampy, po výšce pilíře patrné porušení rohů, koroze obnažené výztuže

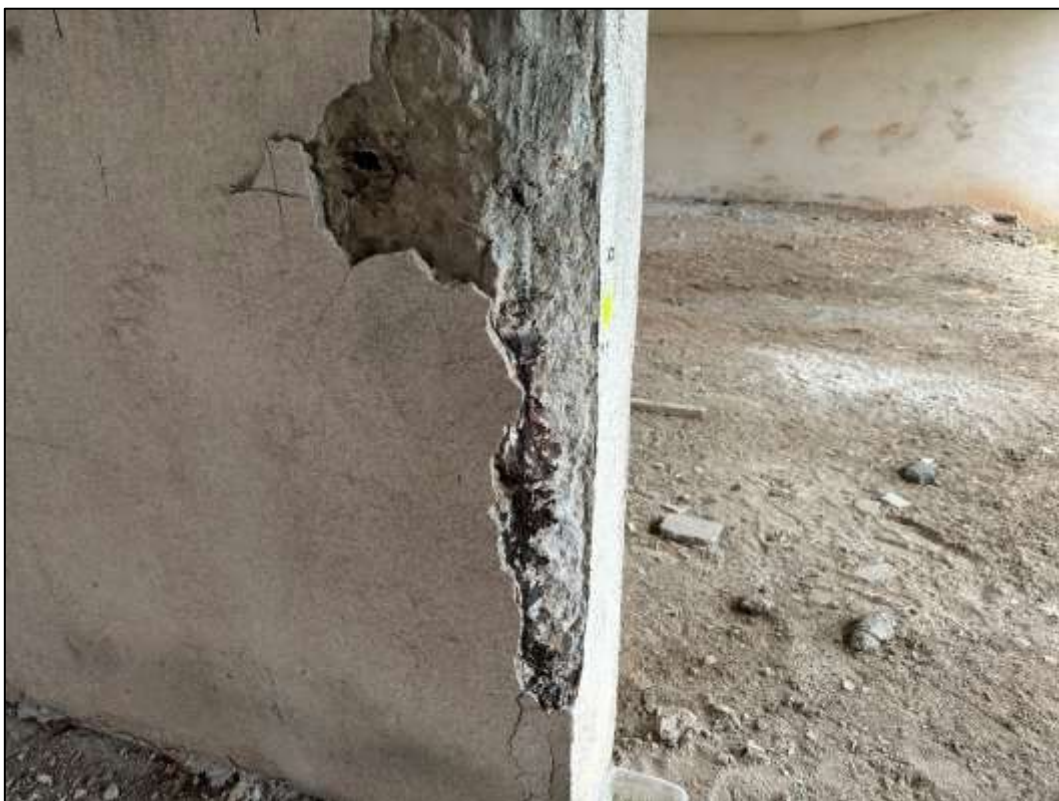
Foto 10: Monolitická část - Pohled na pilíř u dilatace rampy, po výšce pilíře patrné porušení rohů, koroze obnažené výztuže

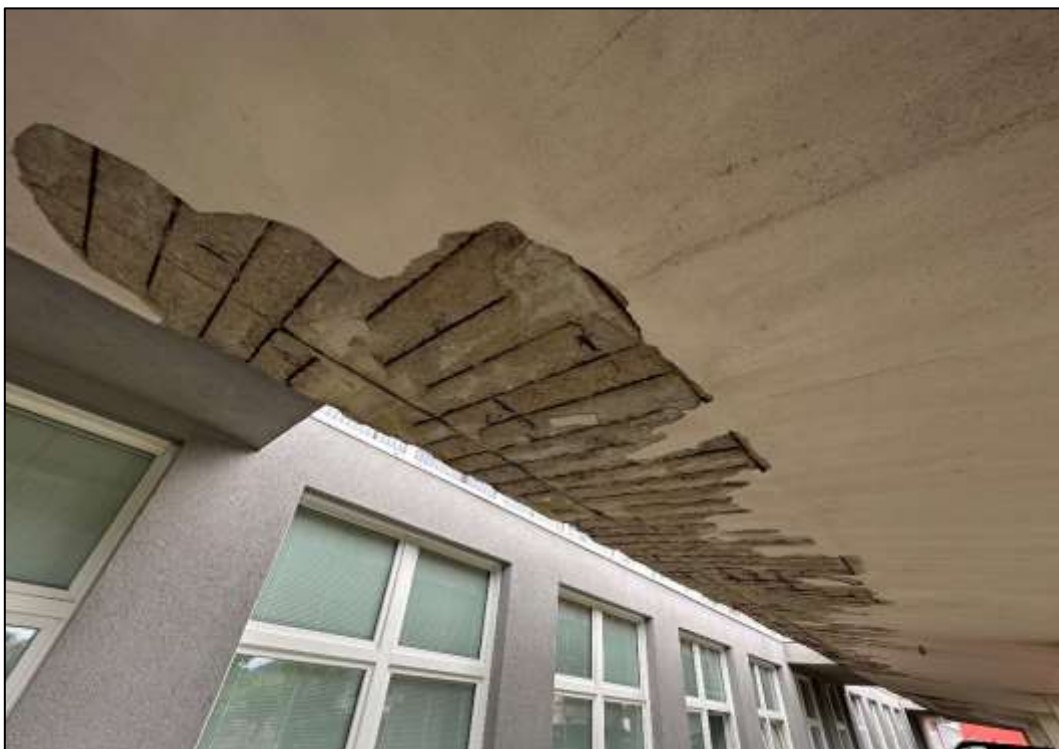
Foto 11: Monolitická část - Vykonzolovaná deska podél budovy, patrné stopy po zatékání a plošná degradace krycí vrstvy betonu – částečně již opadaná, koroze obnažené betonářské výztuže NK

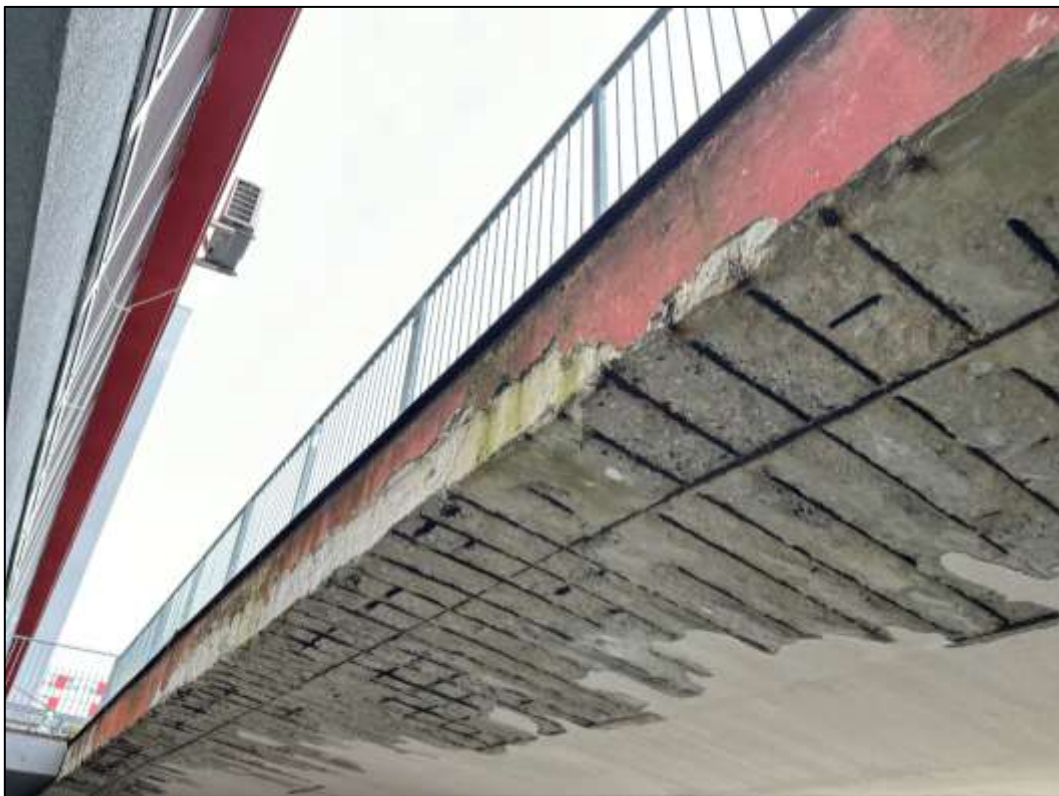
Foto 12: Monolitická část - Vykonzolovaná deska podél budovy, patrné stopy po zatékání a plošná degradace krycí vrstvy betonu – částečně již opadaná, koroze obnažené betonářské výztuže NK

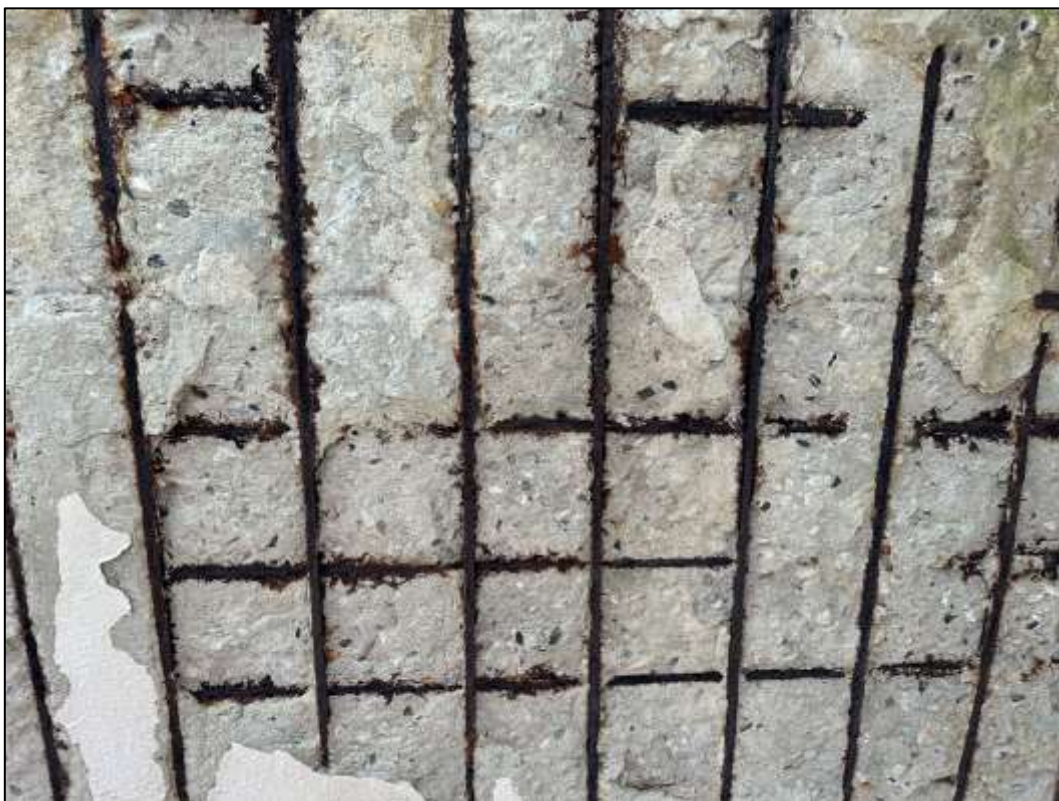
Foto 13: Monolitická část - Vykonzolovaná deska podél budovy, patrné stopy po zatékání a plošná degradace krycí vrstvy betonu, koroze obnažené betonářské výztuže NK

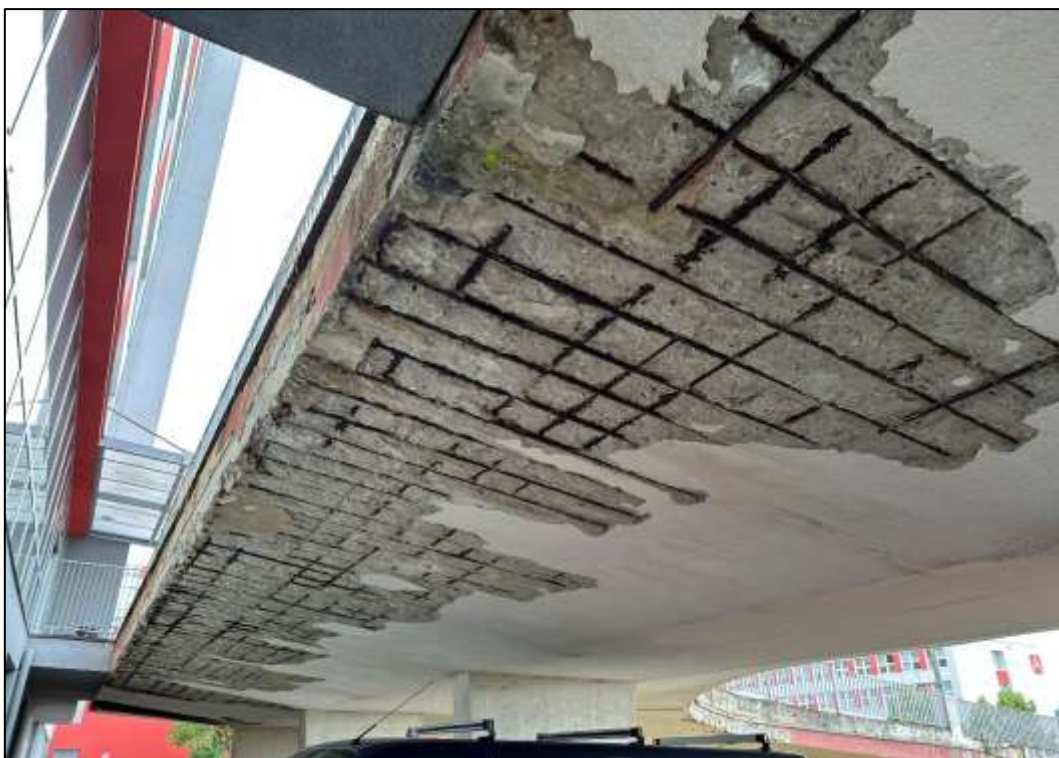
Foto 14: Monolitická část - Vykonzolovaná deska podél budovy, patrné stopy po zatékání a plošná degradace krycí vrstvy betonu – částečně již opadaná, koroze obnažené betonářské výztuže NK

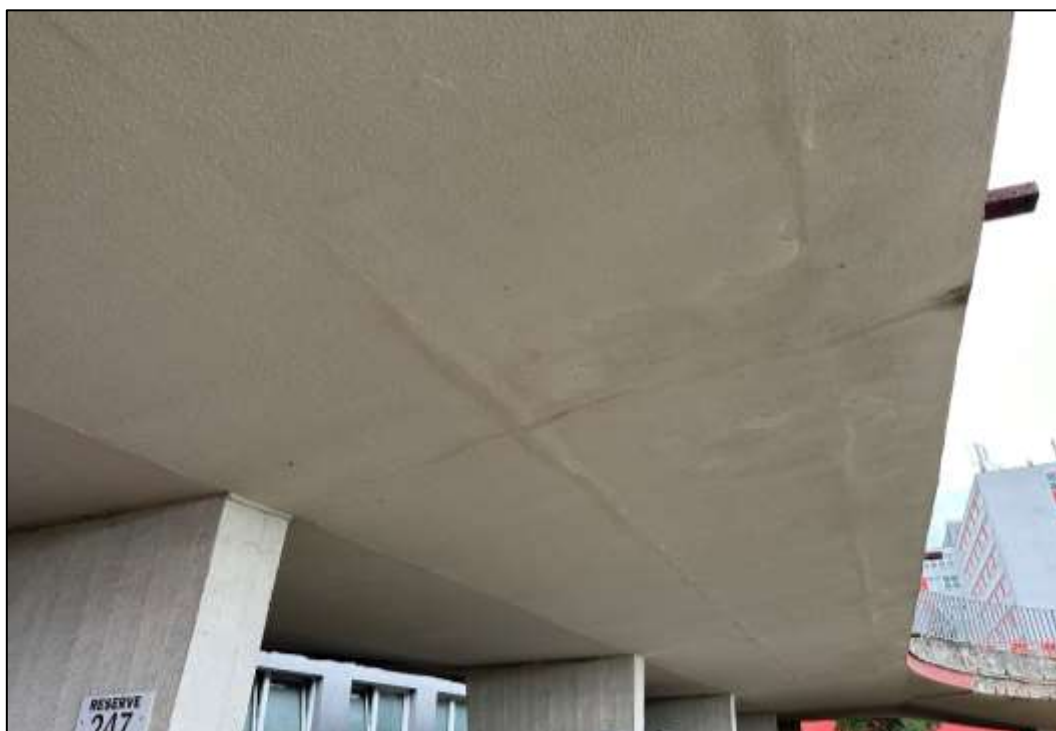
Foto 15: Monolitická část - Vykonzolovaná deska, na spodním lící NK akusticky patrná lokálně nesoudržná krycí vrstva betonu

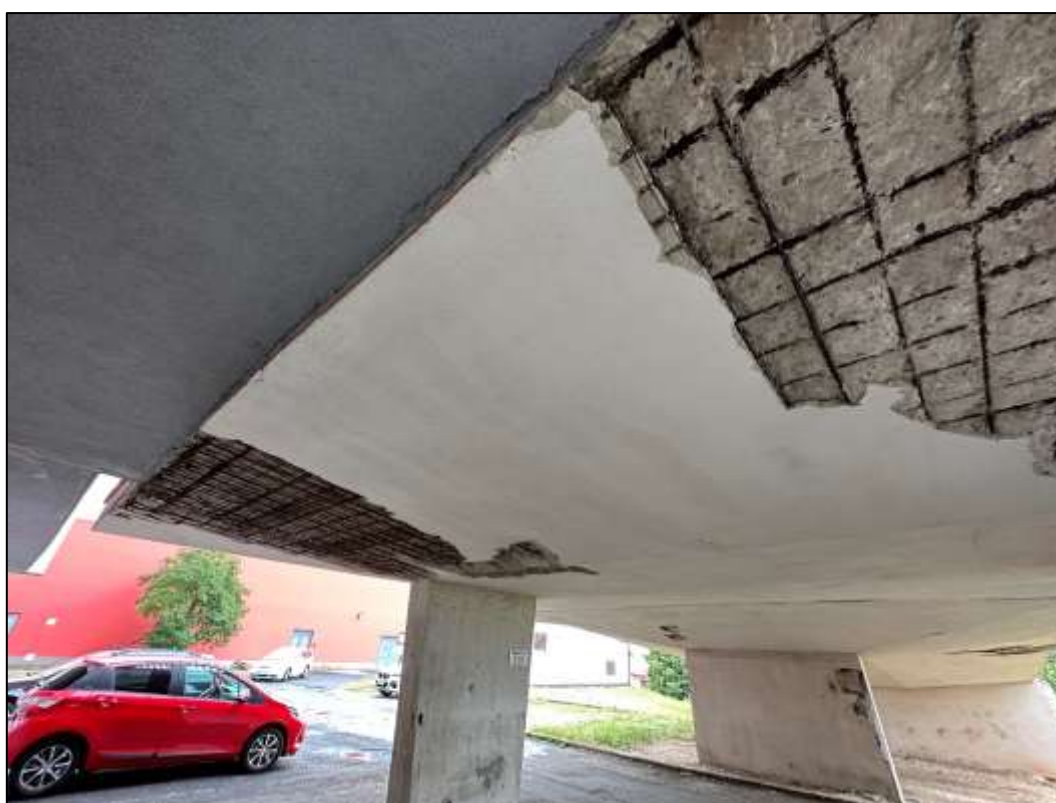
Foto 16: Monolitická část - Vykonzolovaná deska na začátku nájezdu u budovy, patrné stopy po zatékání a plošná degradace krycí vrstvy betonu – částečně již opadaná, koroze obnažené betonářské výztuže NK, nesoudržná vrstva dodatečně provedené sanace s přidanou KARI sítí

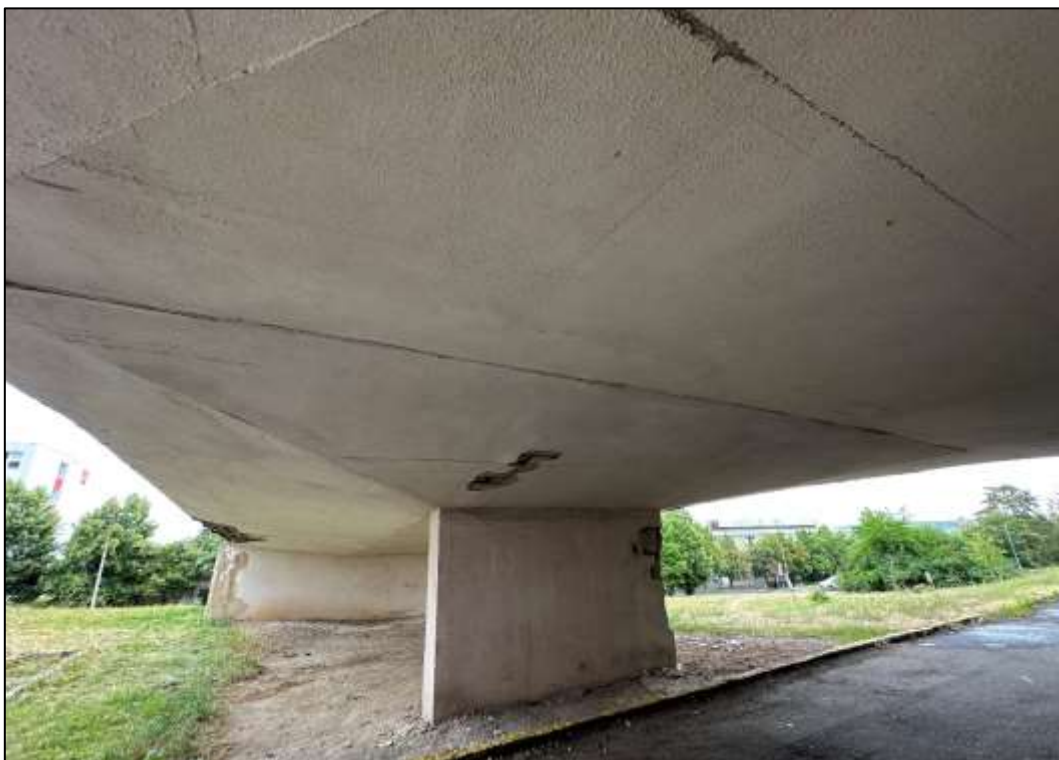
Foto 17: Monolitická část - Nájezd v oblasti dilatace, patrné stopy po zatékání a akusticky zřejmá nesoudržná krycí vrstva betonu, koroze betonářské výztuže NK

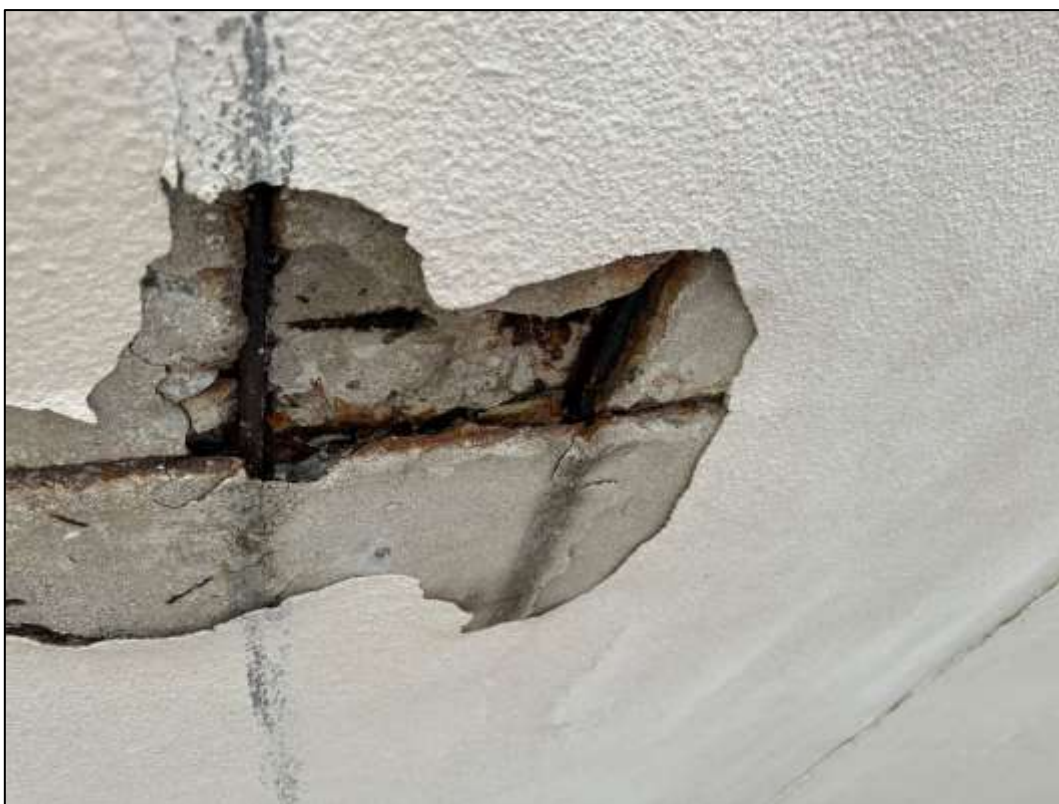
Foto 18: Monolitická část - Nájezd v oblasti dilatace, patrné stopy po zatékání a akusticky zřejmá nesoudržná krycí vrstva betonu, koroze betonářské výztuže NK

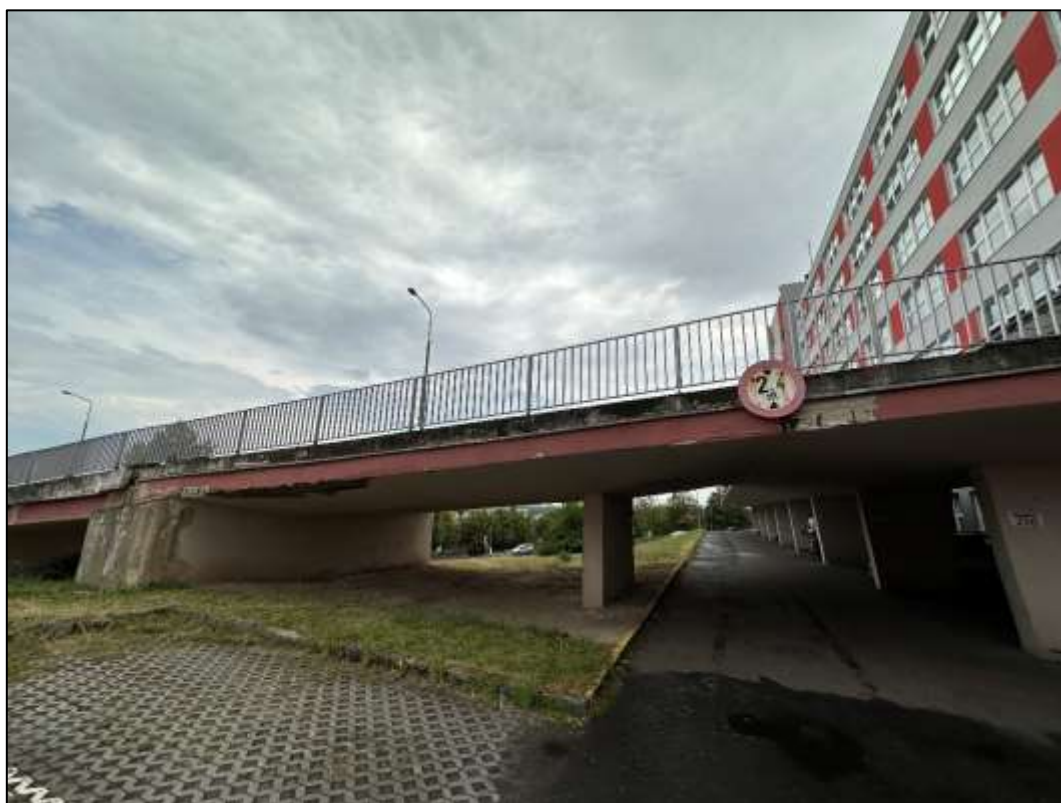
Foto 19: Monolitická část - Nájezd v oblasti dilatace, pohled zprava, patrné stopy po zatékání a degradace krycí vrstvy betonu, koroze obnažené betonářské výztuže NK

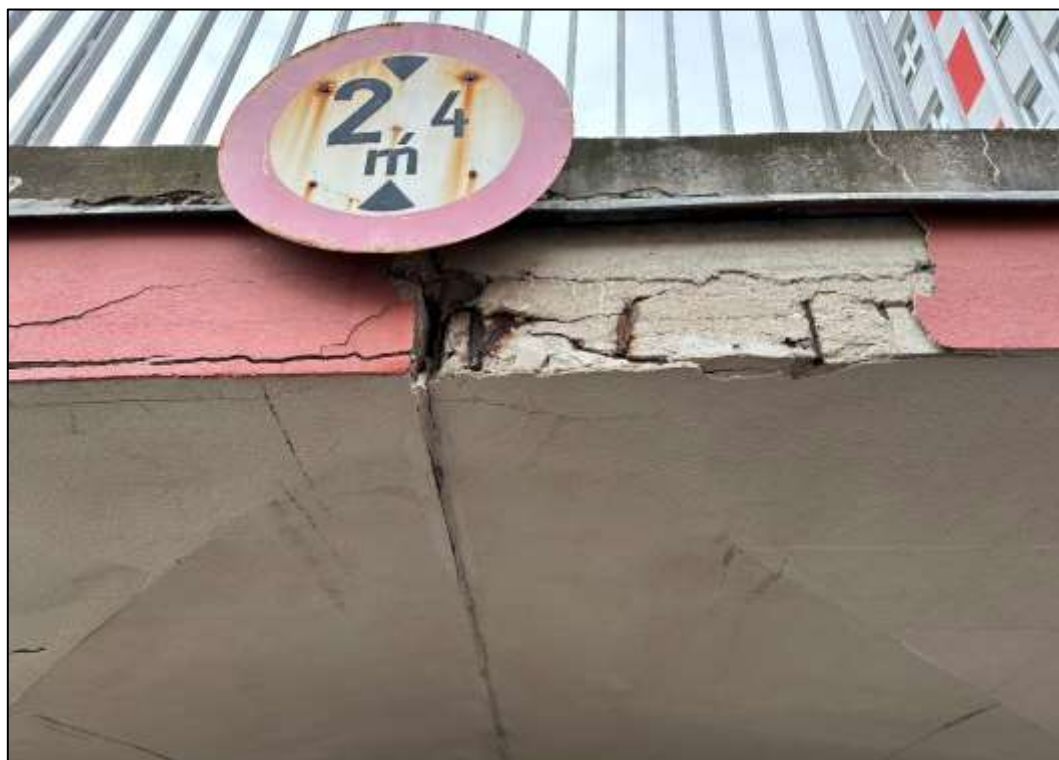
Foto 20: Monolitická část - Nájezd v oblasti dilatace, pohled zprava, patrné stopy po zatékání a degradace krycí vrstvy betonu zejména v oblasti dilatace, koroze obnažené betonářské výztuže NK

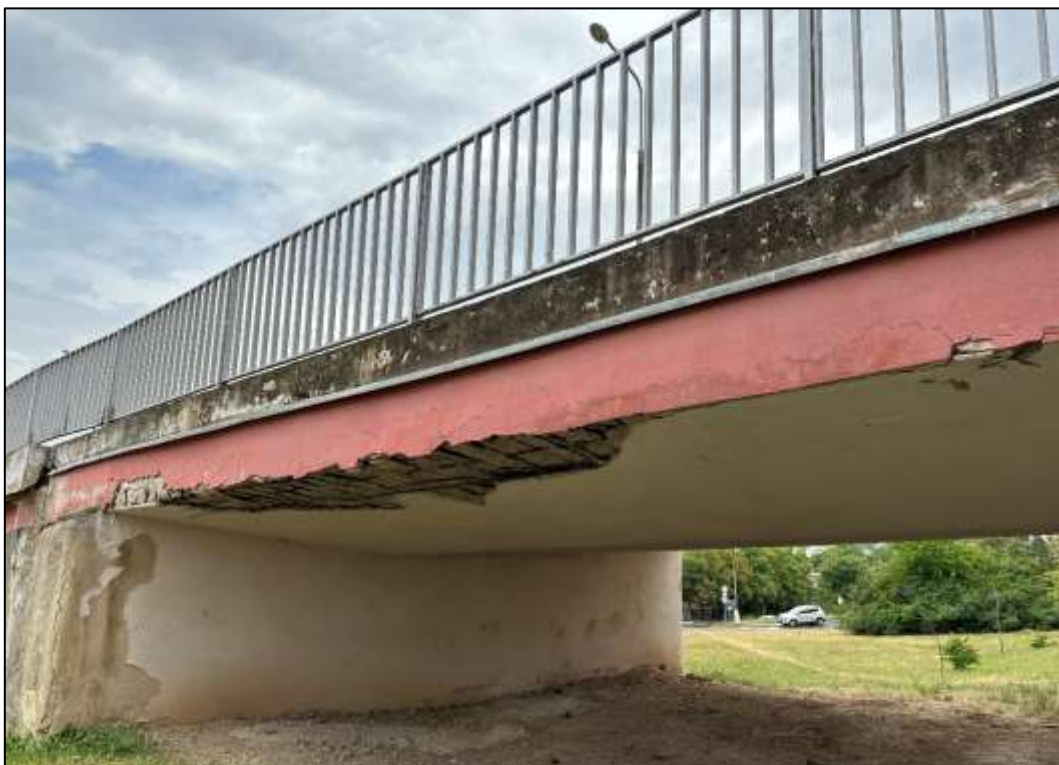
Foto 21: Monolitická část - Nájezd v oblasti dilatace, pohled zprava, patrné stopy po zatékání a akusticky zřejmá nesoudržná krycí vrstva betonu – částečně již opadaná, koroze obnažené betonářské výztuže NK

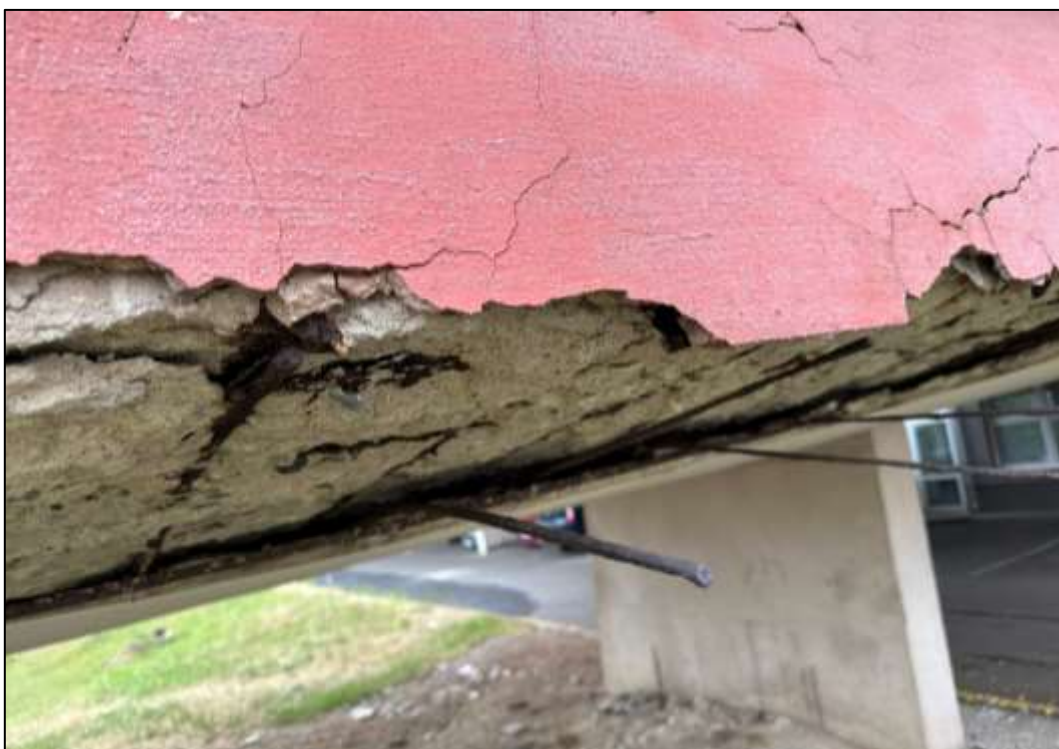
Foto 22: Monolitická část - Nájezd v oblasti dilatace, pohled zprava, patrné stopy po zatékání a degradace krycí vrstvy betonu, rozsáhlá koroze obnažené betonářské výztuže NK

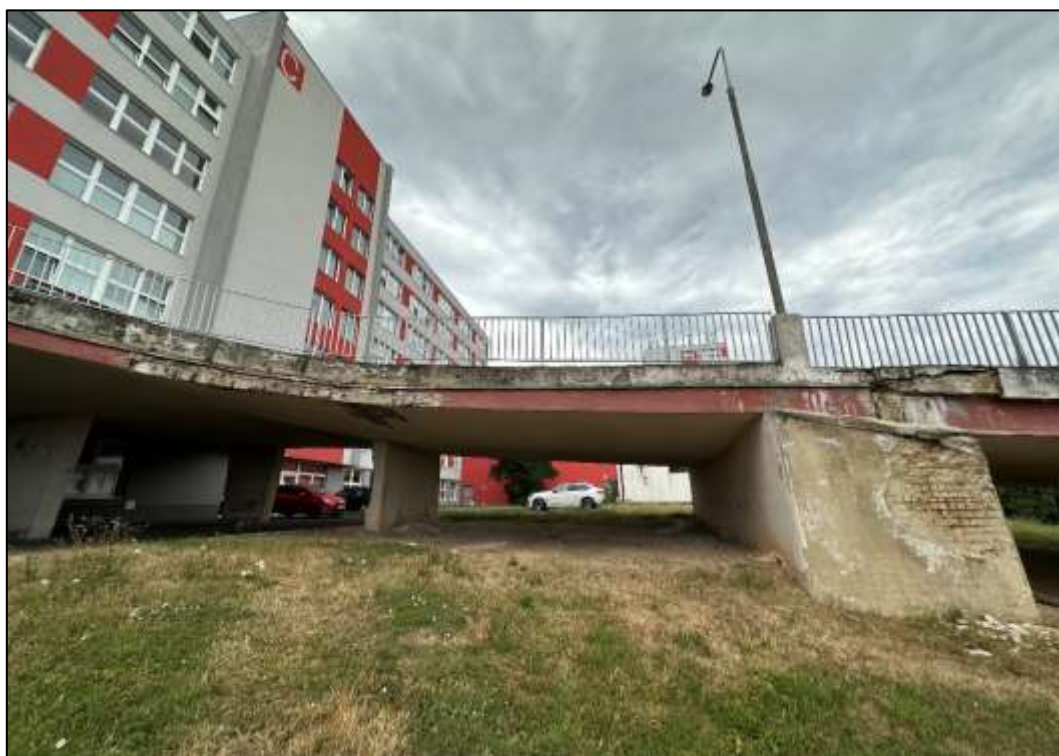
Foto 23: Monolitická část - Nájezd v oblasti dilatace, pohled zleva, patrné stopy po zatékání a akusticky zřejmá nesoudržná krycí vrstva betonu – částečně již opadaná, koroze obnažené betonářské výztuže NK

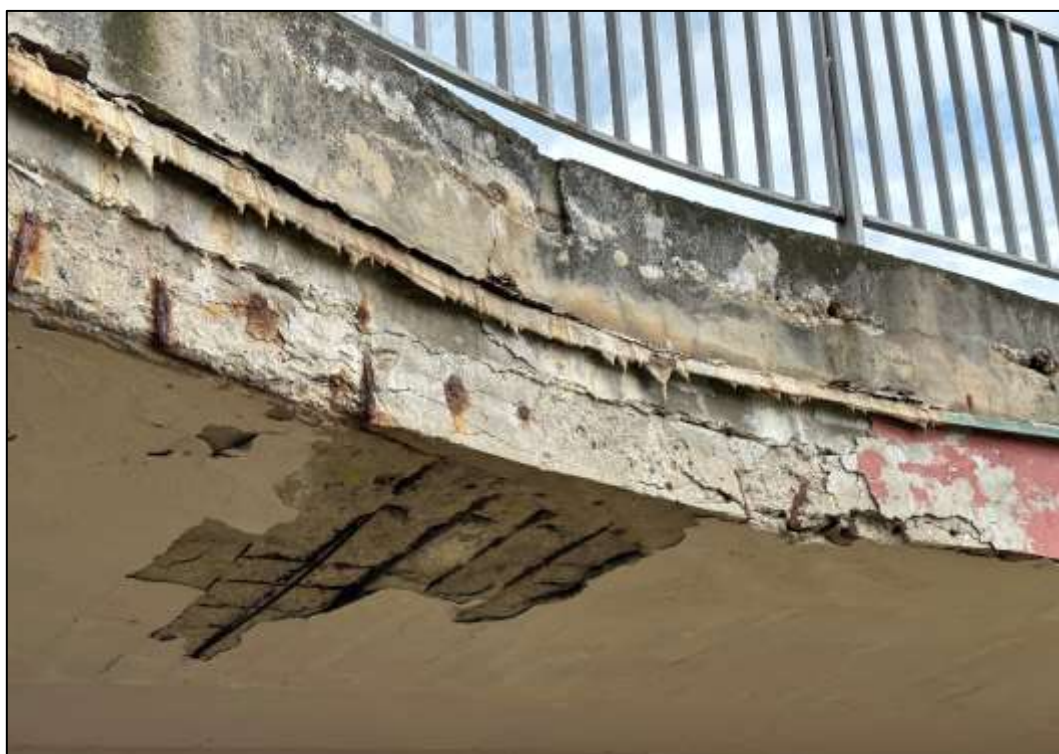
Foto 24: Monolitická část - Nájezd v oblasti dilatace, pohled zleva, patrné stopy po zatékání a akusticky zřejmá nesoudržná krycí vrstva betonu – částečně již opadaná, koroze obnažené betonářské výztuže NK

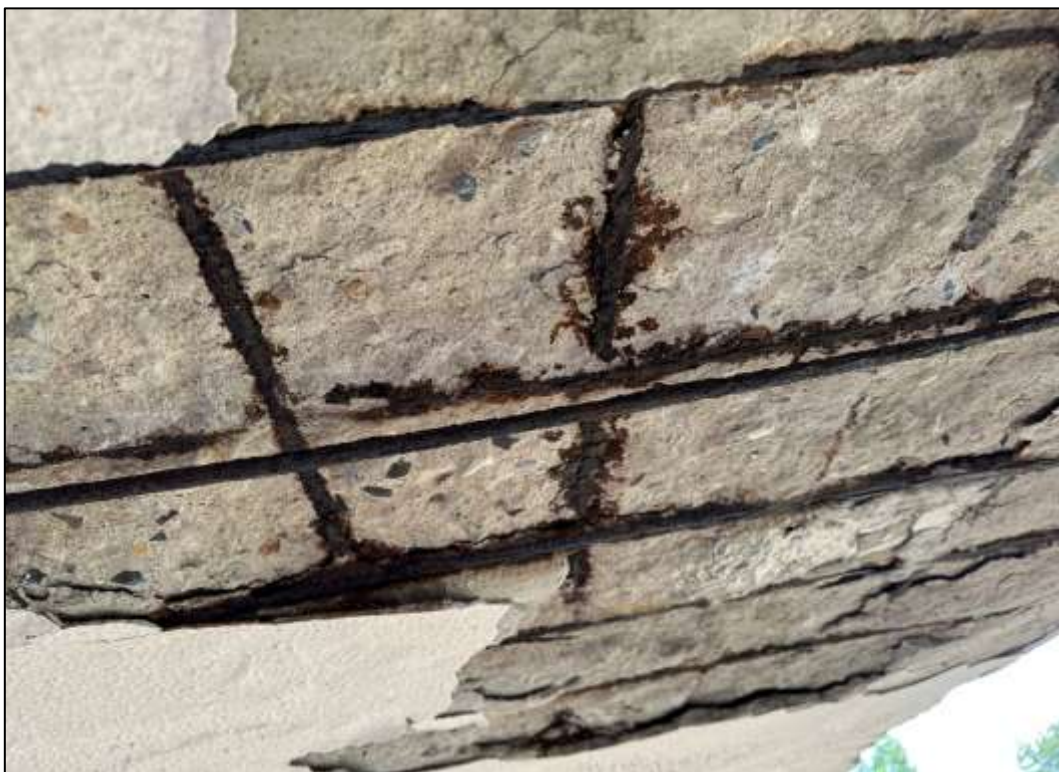
Foto 25: Monolitická část – Nájezd v oblasti dilatace, degradace krycí vrstvy betonu – částečně již opadaná, rozsáhlá koroze obnažené betonářské výztuže NK

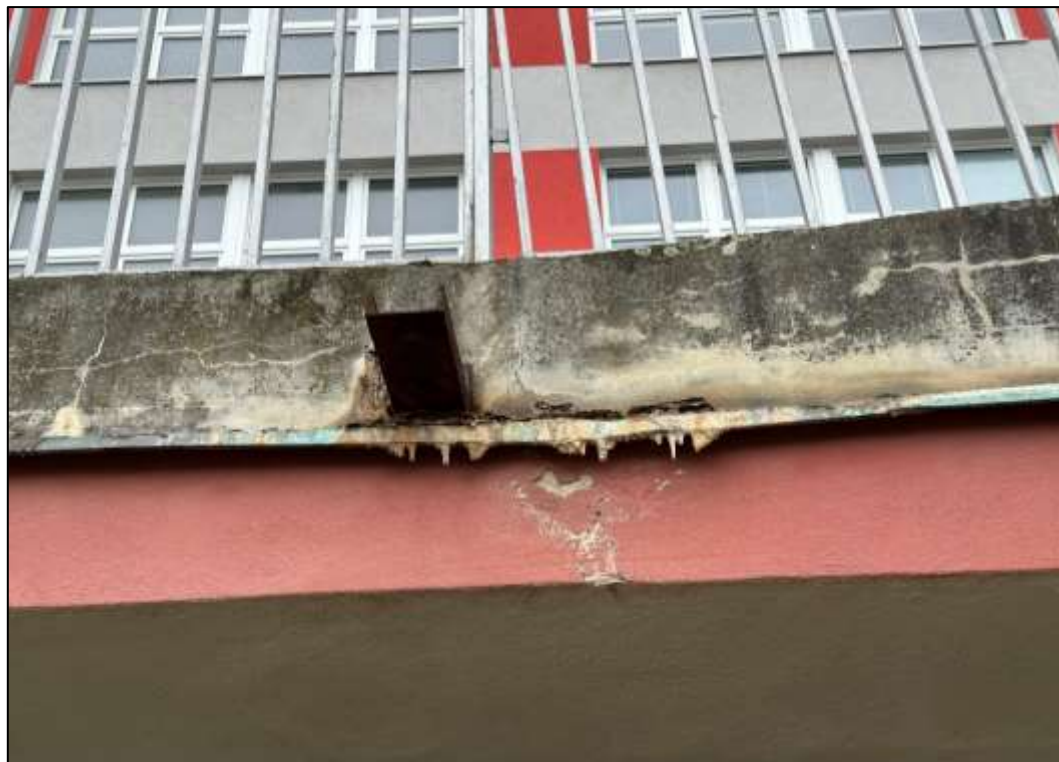
Foto 26: Monolitická část – Typický pohled na odvodnění vozovky, patrné stopy po zatékání na nosnou konstrukci v okolí původních odvodňovačů

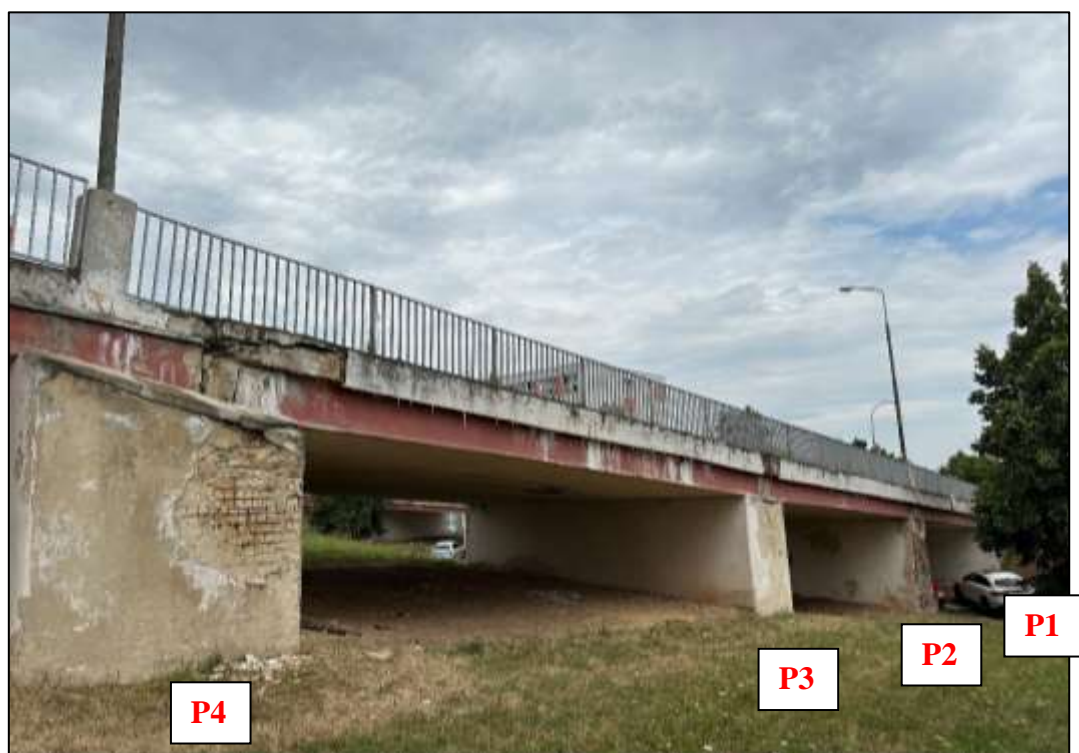
Foto 27: Prefabrikovaná část – Pole 1 až 3, pohled zleva, plošně patrné zatékání na konstrukci a degradace krycí vrstvy betonu – částečně již opadaná, rozsáhlá korozie obnažené betonářské výztuže zejména dodatečné výztuže zesílených pilířů

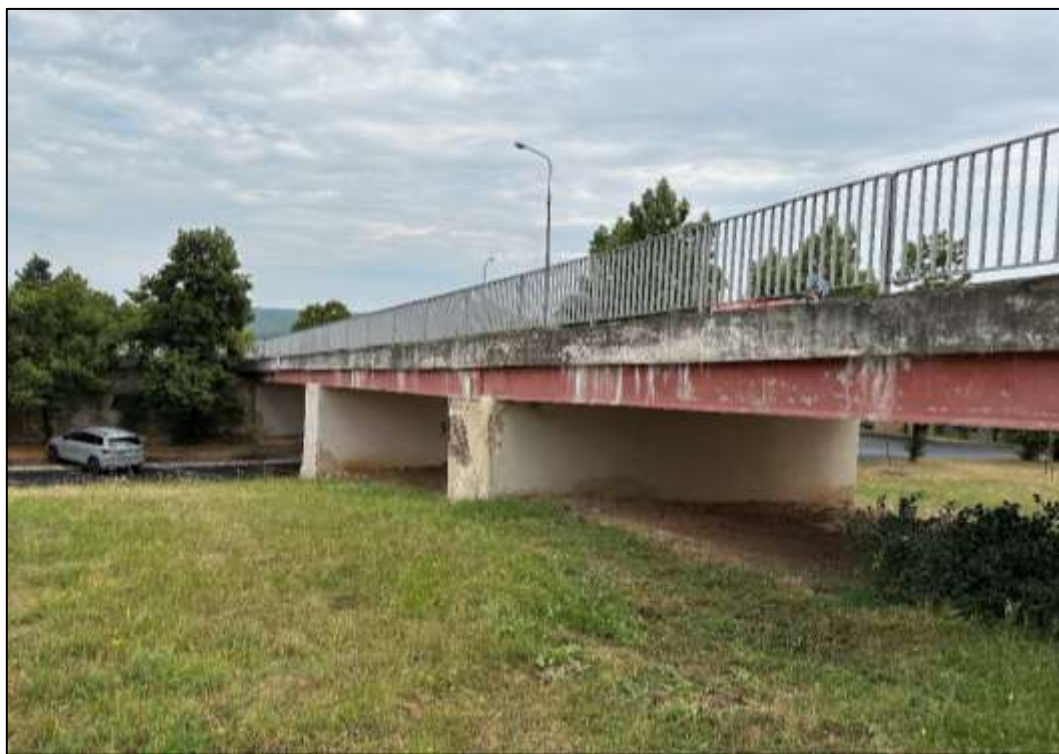
Foto 28: Prefabrikovaná část – Pole 1 až 3, pohled zprava, plošně patrné zatékání na konstrukci a degradace krycí vrstvy betonu – částečně již opadaná, rozsáhlá korozie obnažené betonářské výztuže zejména dodatečné výztuže zesílených pilířů

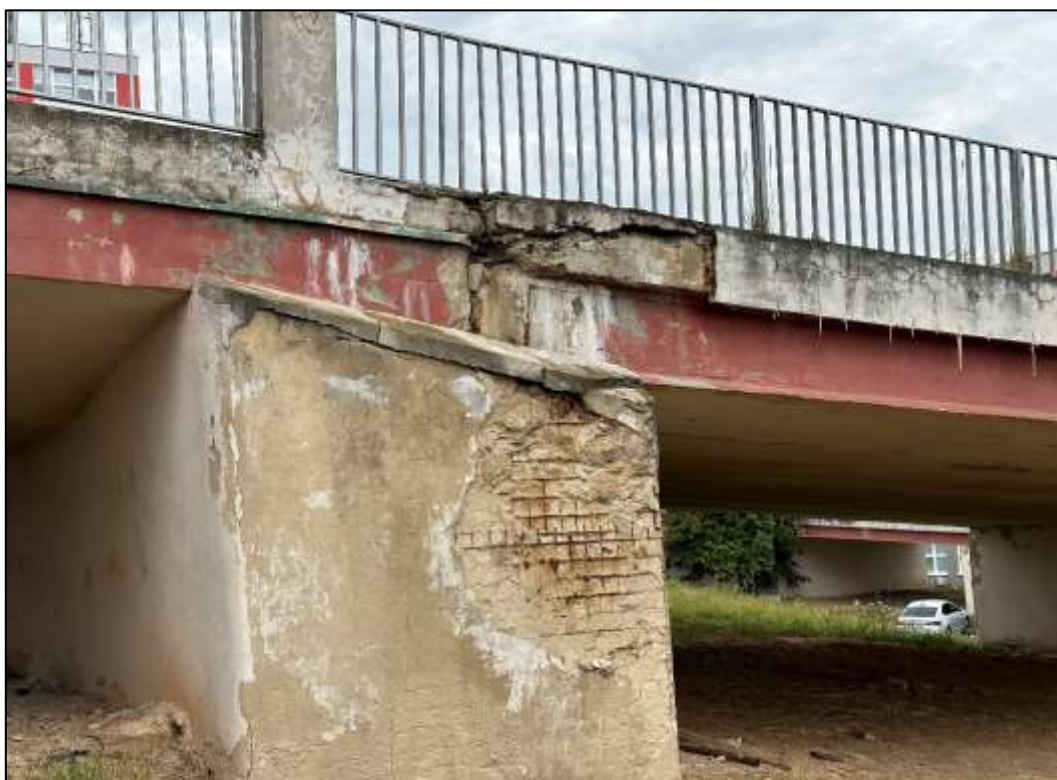
Foto 29: Prefabrikovaná část – Pilíř P4 mezi prefabrikovanou a monolitickou částí mostu, pohled zleva, patrné zatékání na konstrukci a degradace krycí vrstvy betonu s korozí obnažené výztuže
