ČESKÉ VYSOKÉ UČENÍ TECHNICKÉ V PRAZE
K L O K N E R Ů V Ú S T A V
Šolínova 7, 166 08 Praha 6 - Dejvice

Expertní zpráva č. 2300 J 176	Datum vydání zprávy 7. září 2023	Oddělení KÚ Experimentální tel. +420 224 353 537
Objednatel: Krajská zdravotní, a.s. Sociální péče 3316/12A 401 13 Ústí nad Labem		
Expertní zpráva: DIAGNOSTICKÝ PRŮZKUM MOSTU K BUDOVĚ „C“ V AREÁLU KRAJSKÉ ZDRAVOTNÍ, a.s. – NEMOCNICE MOST, o.z.		
Vypracoval:	Ing. Martin Kryštov	
Spolupráce:	Ing. Daniel Dobiáš, Ph.D. Ing. Petr Pokorný, Ph.D. Ing. Stanislav Řeháček, Ph.D. Ing. Tomáš Mandlík	
Odpovědný řešitel:	Ing. Martin Kryštov	
Vedoucí oddělení:	prof. Ing. Jiří Kolísko, Ph.D.	
Ředitel KÚ:	prof. Ing. Jiří Kolísko, Ph.D.	
Výtisk číslo: 1 2 3	Rozdělovník: Objednatel: 2x Archiv KÚ: 1x

Tato zpráva uvádí výsledky diagnostického průzkumu mostní konstrukce k budově „C“ v areálu Krajské zdravotní a.s. – nemocnice Most. Vypracováno na základě smlouvy o dílo č. 1633_23.

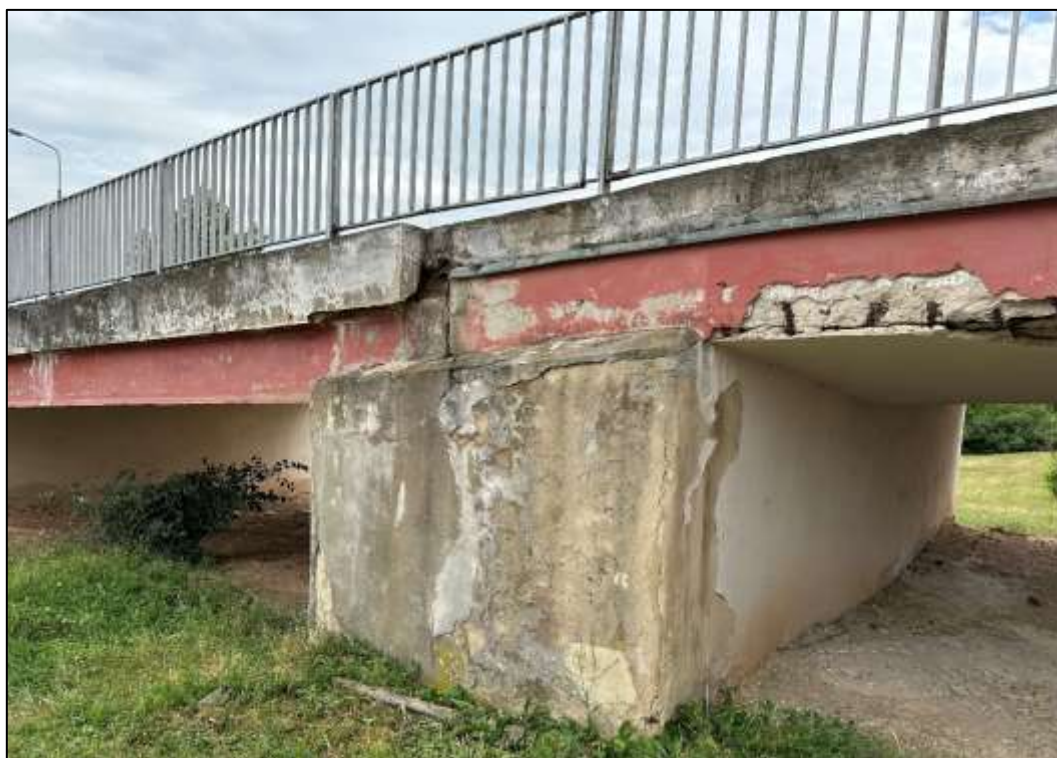
Foto 30: Prefabrikovaná část – Pilíř P4 mezi prefabrikovanou a monolitickou částí mostu, pohled zprava, patrné zatékání na konstrukci a degradace krycí vrstvy betonu s korozí obnažené výztuže

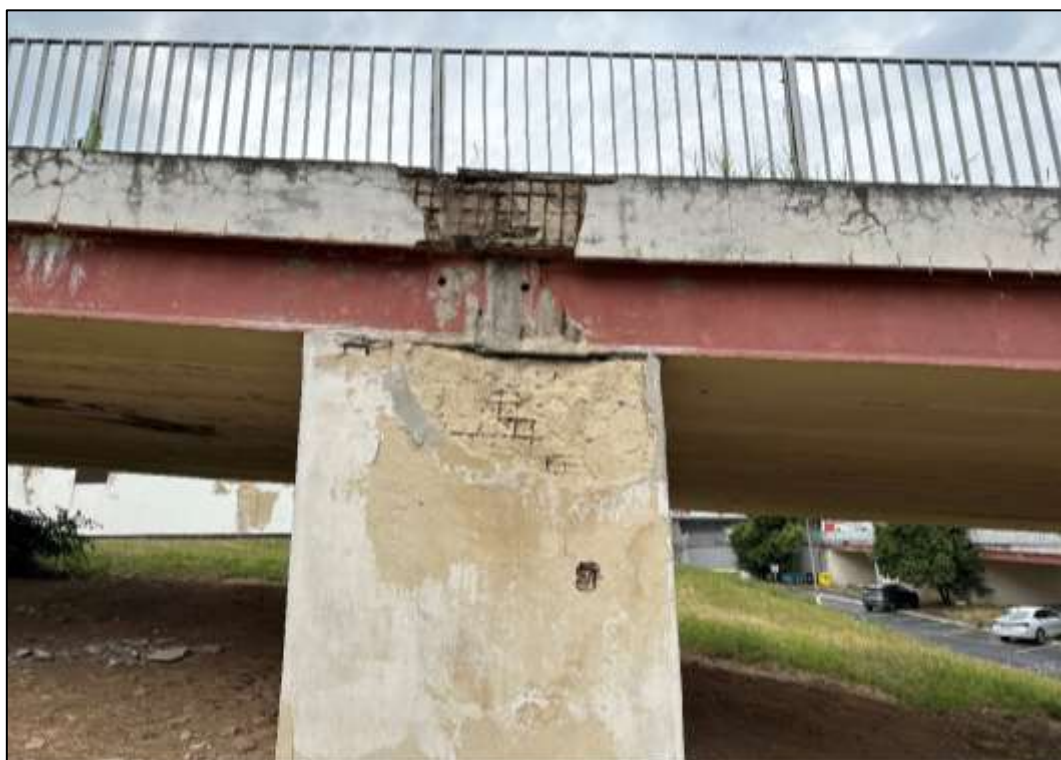
Foto 31: Prefabrikovaná část – Pilíř P3 mezi polem 2 a 3, pohled zleva, patrné zatékání na konstrukci a degradace krycí vrstvy betonu s korozi obnažené výztuže

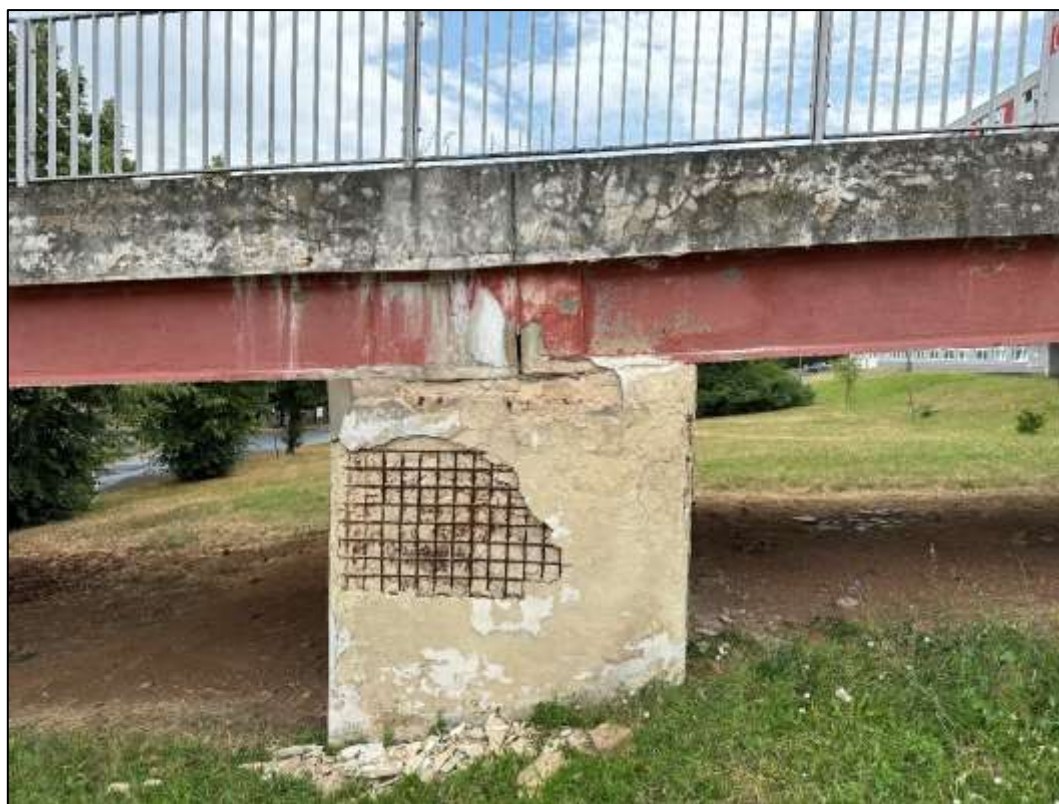
Foto 32: Prefabrikovaná část – Pilíř P3 mezi polem 2 a 3, pohled zprava, patrné zatékání na konstrukci a degradace krycí vrstvy betonu s korozi obnažené výztuže

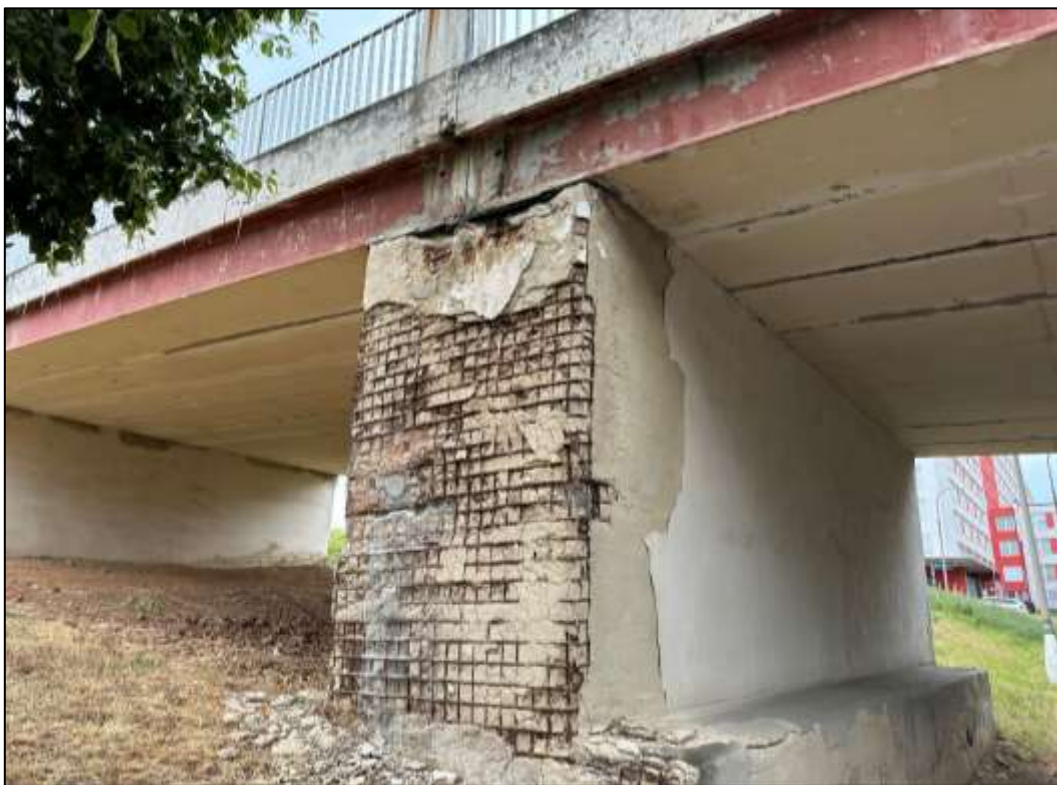
Foto 33: Prefabrikovaná část – Pilíř P2 mezi polem 1 a 2, pohled zleva, patrné zatékání na konstrukci a degradace krycí vrstvy betonu s korozi obnažené výztuže, v tomto případě i hlavní výztuže pilíře, nejen dodatečných sítí zesílení

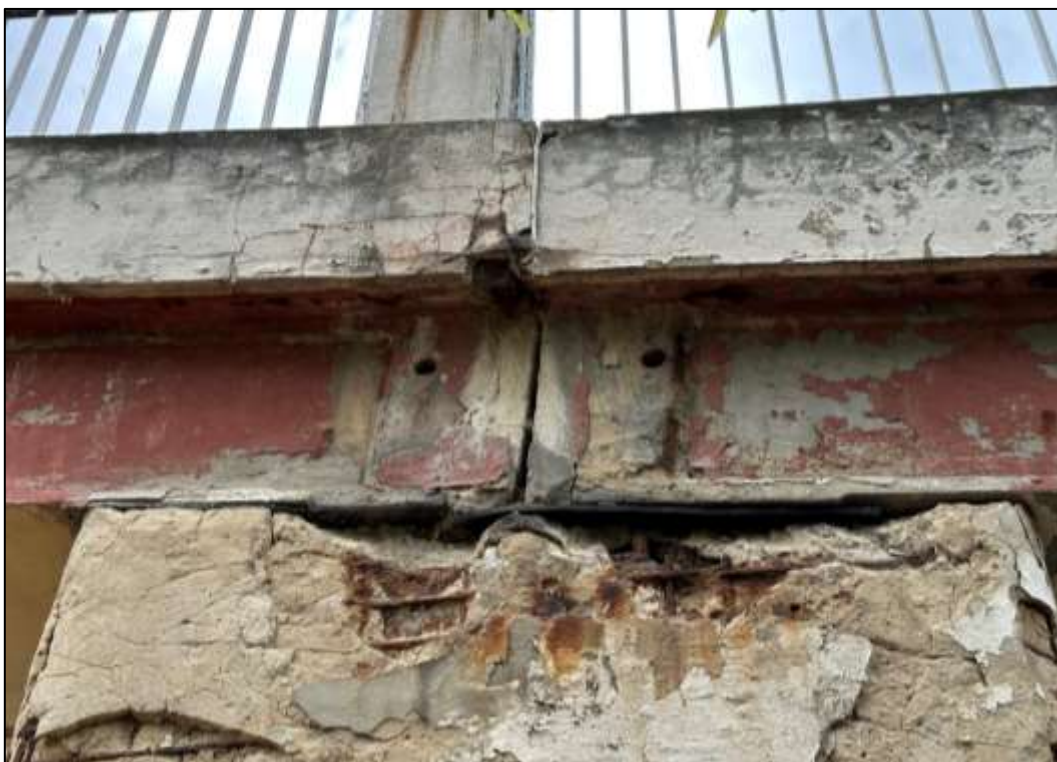
Foto 34: Prefabrikovaná část – Pilíř P2 mezi polem 1 a 2, pohled zleva, patrné zatékání na konstrukci a degradace krycí vrstvy betonu s korozi obnažené výztuže, zatékání na čela nosníků

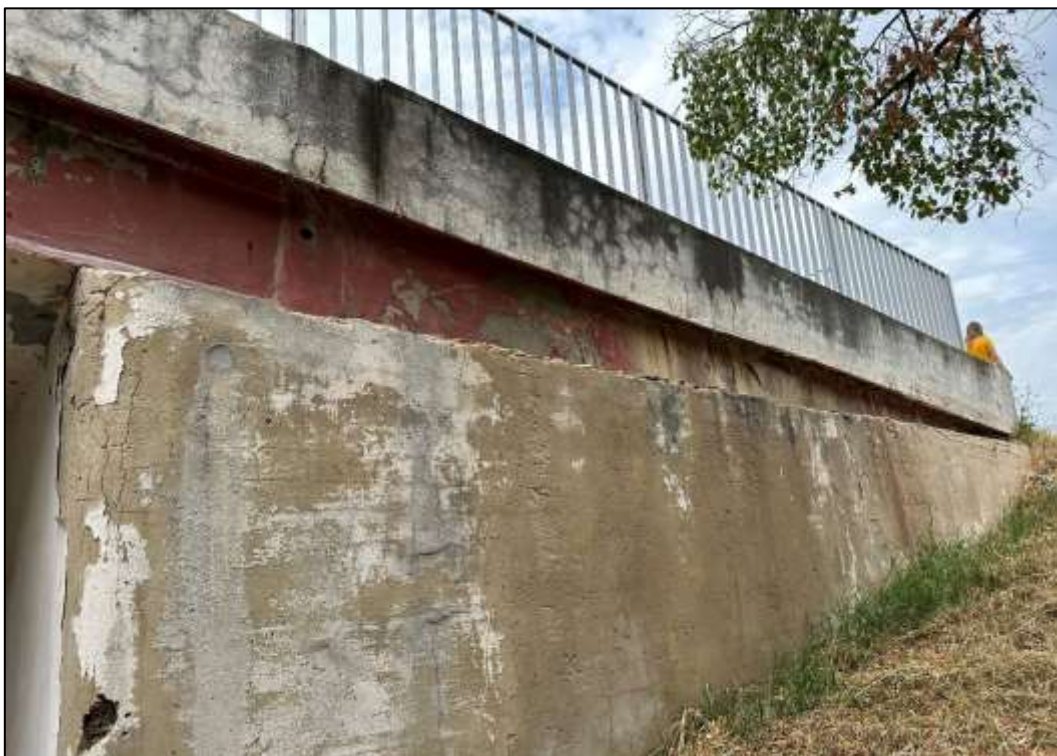
Foto 35: Prefabrikovaná část – Opěrná zeď P1, pohled zleva, patrné zatékání na konstrukci a degradace krycí vrstvy betonu s korozi obnažené výztuže v místě uložení
