### **Vnější prohlídka:**

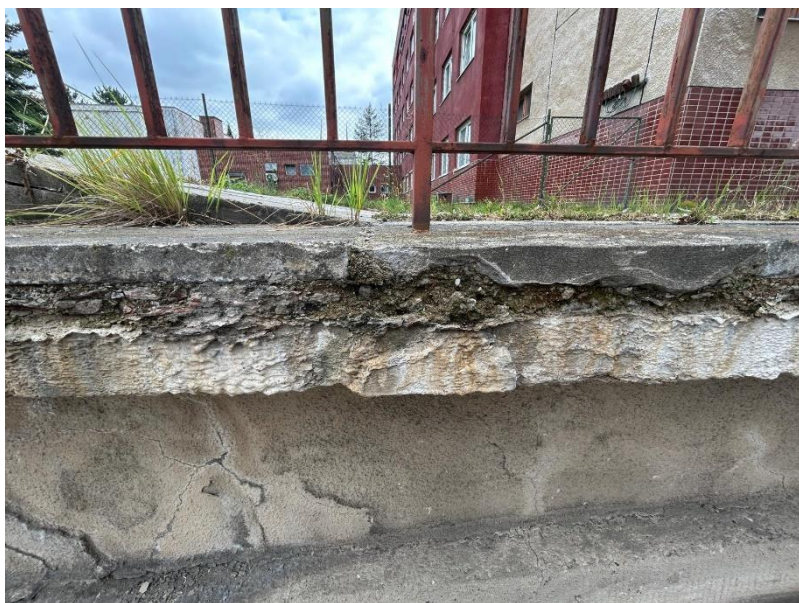
Degradovaná římsa

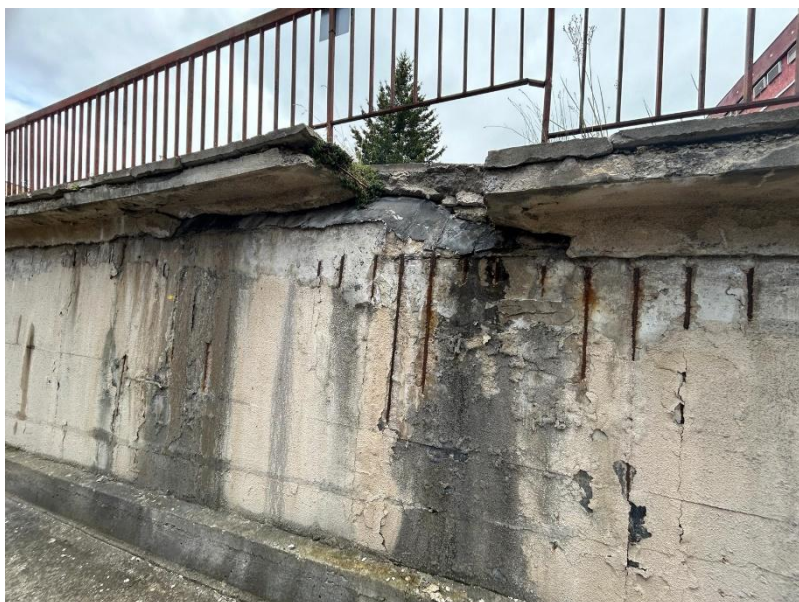
Pohled na venkovní stěnu

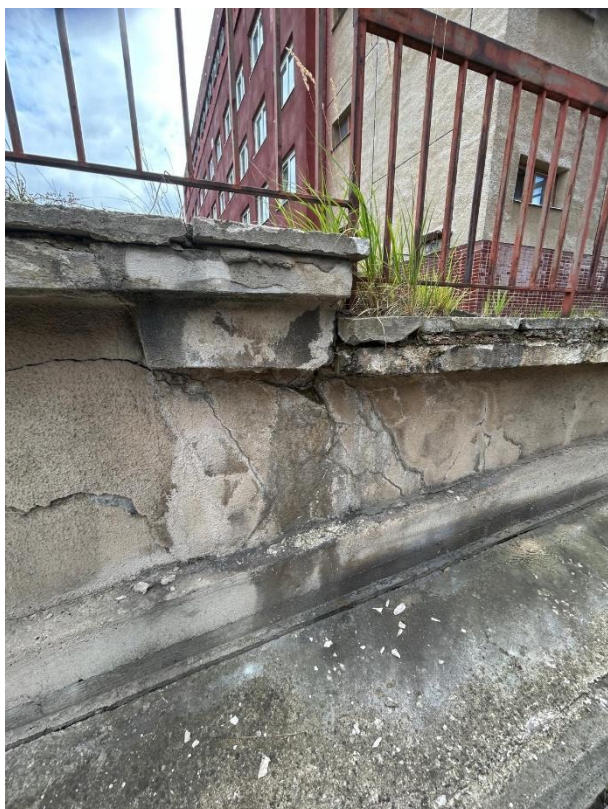
Úrovňový přechod podezdívky

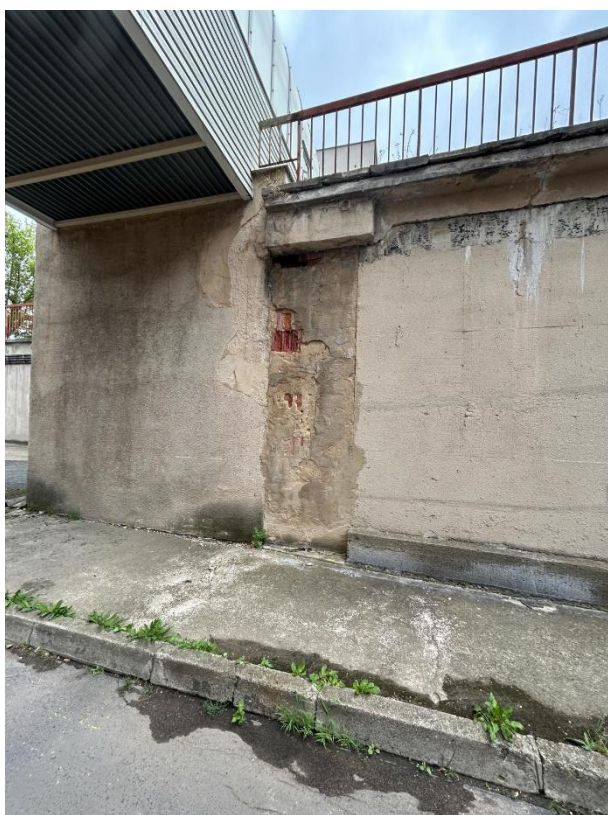
Stav u komunikace

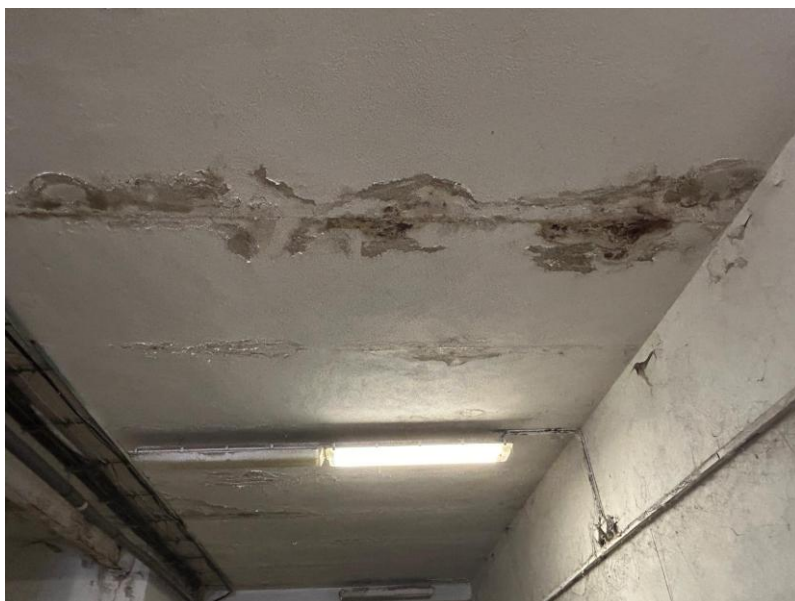
Strop kolektoru

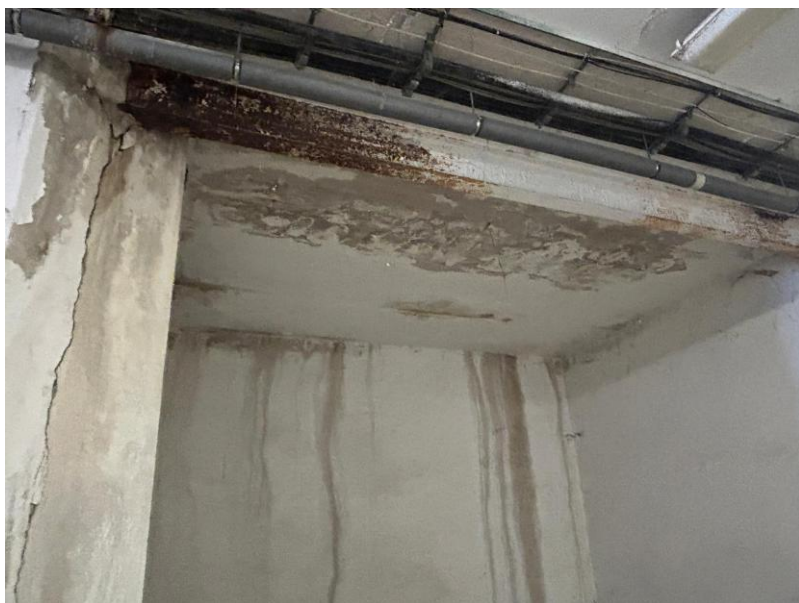
Stav u uložení sítí

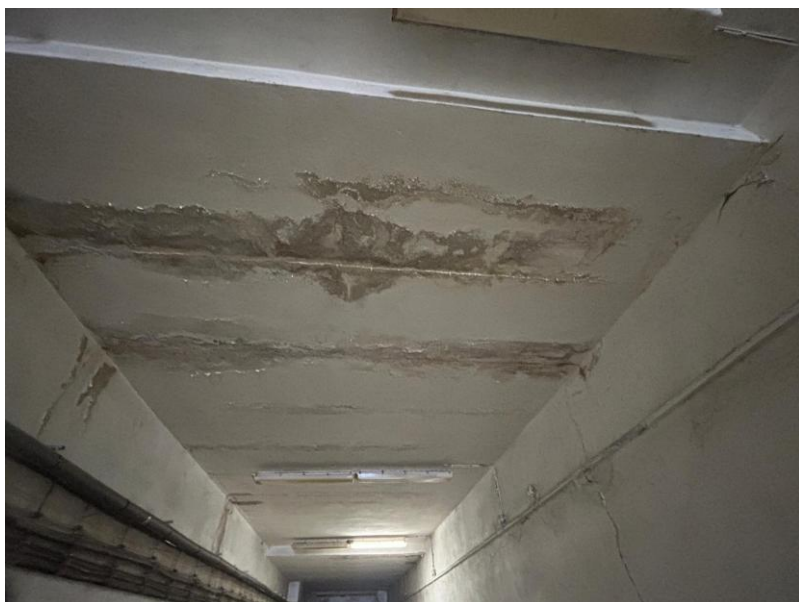
Pohled na strop kolektoru

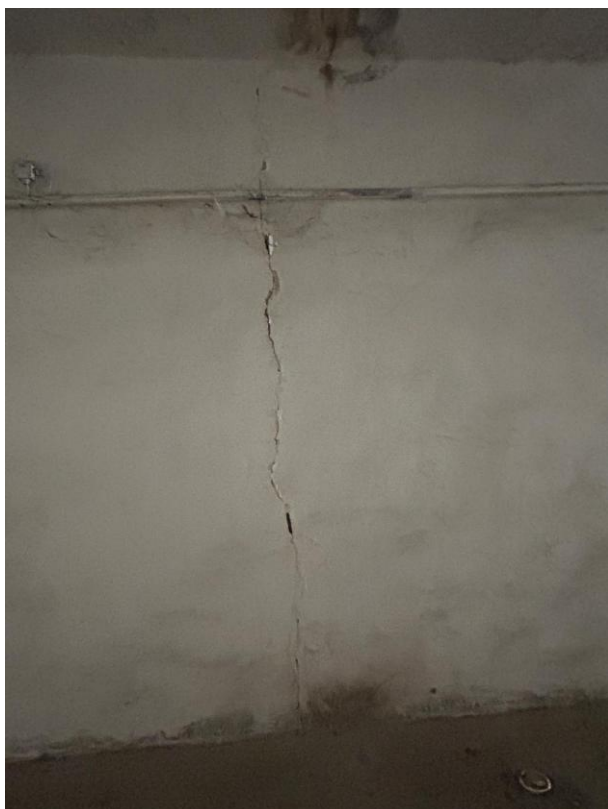
Detail praskliny

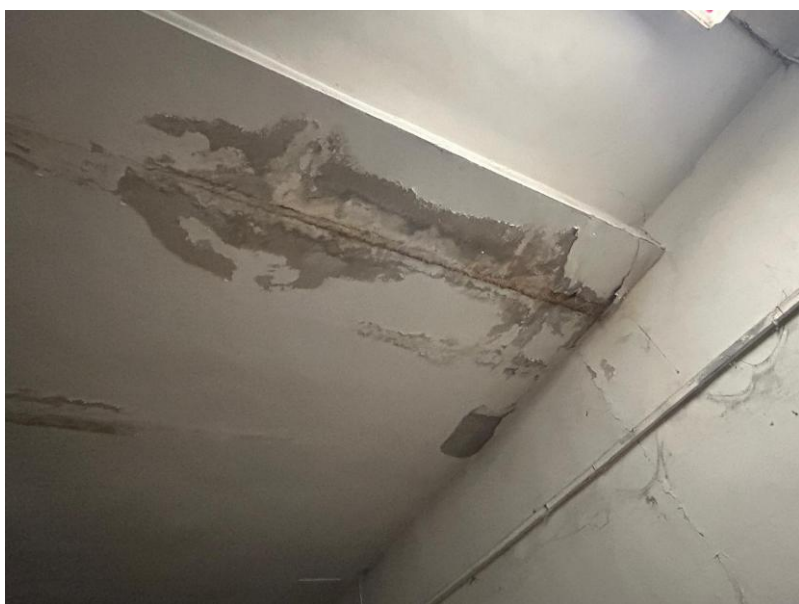
Detail u stropu
