Objednatel:	Krajská zdravotní a.s.	Obec:	Most	Kraj:	Ústecký
Akce:	LÁVKA PRO PĚŠÍ K POHOTOVOSTI MIMOŘÁDNÁ PROHLÍDKA MOSTU	Datum		Stupeň	
		09/2015		TP	
		Souprava		Označ. přílohy

Lávka pro pěší k pohotovosti

MIMOŘÁDNÁ PROHLÍDKA

Objekt: Most ev. č. Lávka pro pěší k pohotovosti

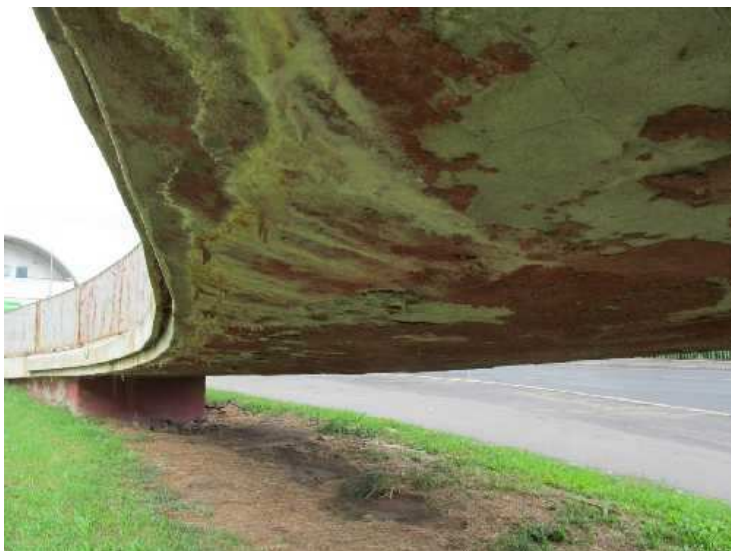
| 3.1 | Lávka | Na dolním líci je v cca 80 % plochy odpadlá omítka a krycí vrstva betonu. Obnažená je silně korodující výztuž, zejména pak v poli 3. Místy je již výztuž zcela přerušena. Po stranách dolního líce a v místech pracovních spár jsou silné výluhy, dochází k zatékání skrze nosnou konstrukci. |

Pohled na opěru 1, silné výluhy na
dolním líci, v tomto případě v poli 1.

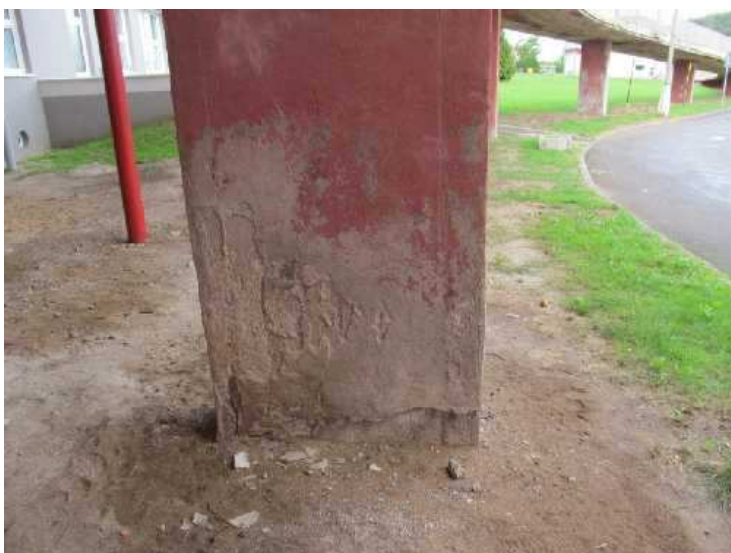
| 2.1 | Mostní podpěry | V omítce stojek jsou sítě nepravidelných trhlin, dochází k její separaci. U svislých hran jsou silné trhliny zasahující až do betonu. Obnažený beton pilíře Pi6 je hluboce degradovaný. |

Degradace betonu pilíře Pi6.

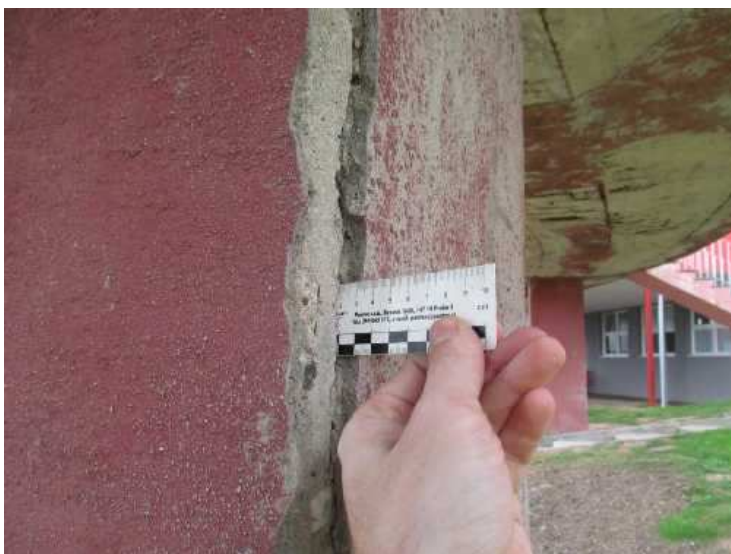
Trhlina na pravé straně pilíře Pi4.

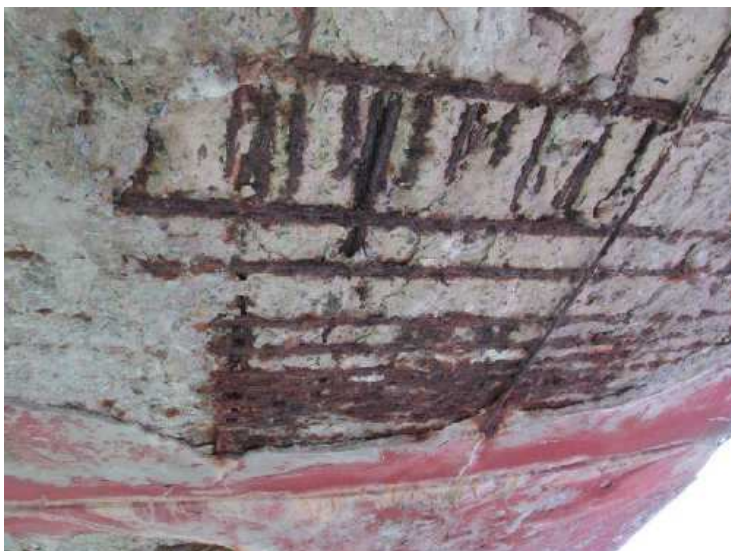
Obnažená silně korodující výztuž na dolním líci NK v poli 3.

- Osadit dopravní značení - informační tabulka s textem: zákaz shluku osob, max. zatížení 160 kg/m².
- Zahájit projekční práce pro realizaci nové lávky. Oprava stávající lávky je zejména z ekonomických důvodů nevýhodná, cena rekonstrukce se bude blížit nové konstrukci.
- Vyzvat správce veřejného osvětlení k opravě lampy.

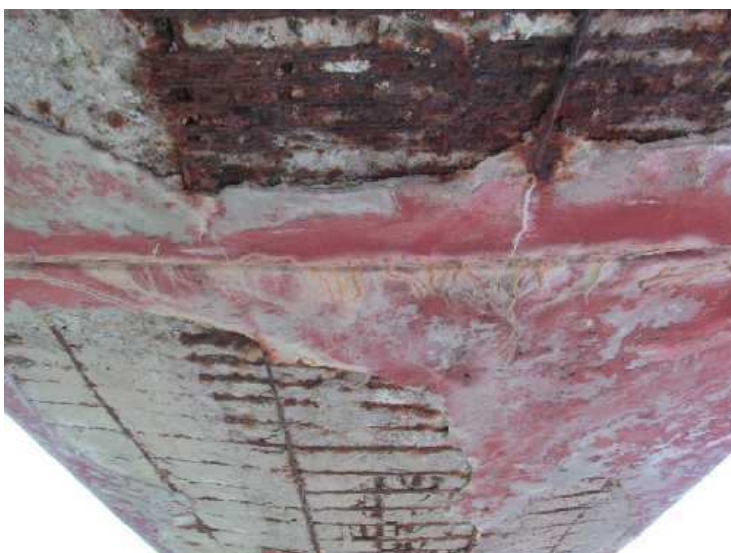
Výrazné průsaky a výluhy v pracovní spáře v poli 3.

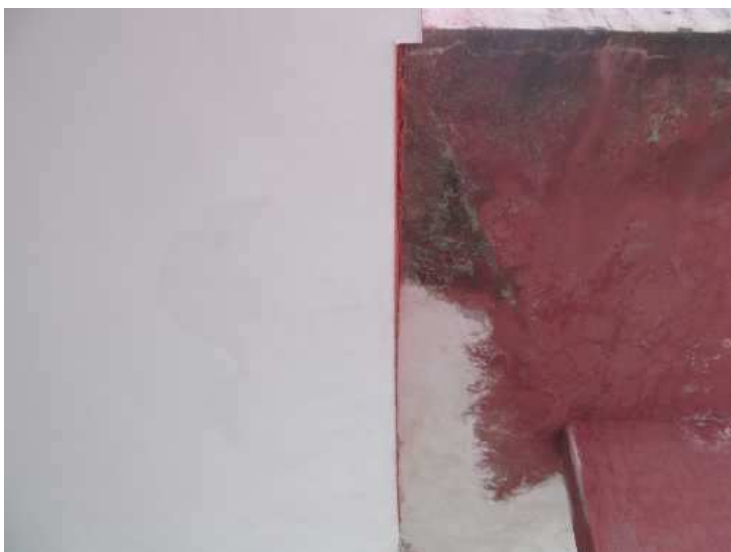
| 4.1 | Mostní závěry | Spárou mezi budovou pohotovosti a lávkou zatéká, patrně je zatékání v omítce na dolním líci budovy. |

Vzlínání vody od spáry na dolním líci budovy pohotovosti.

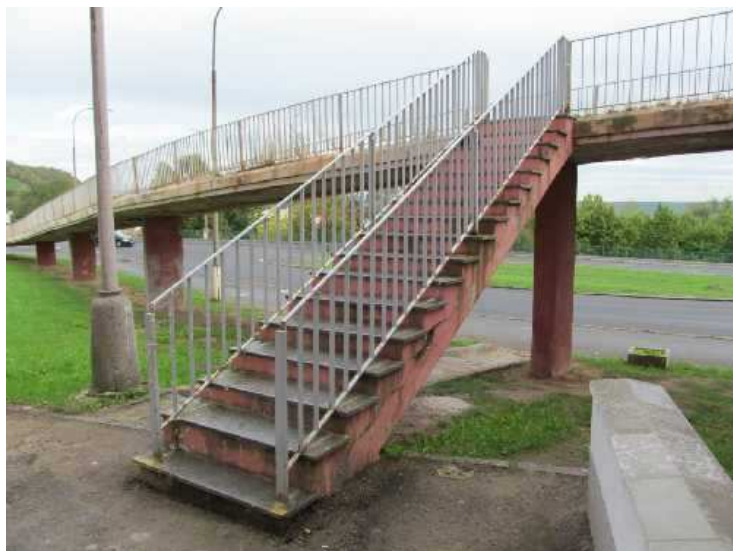
| 3.2 | Schodiště | Rameno schodiště není oddílované od lávky. V omítce schodiště jsou trhliny, dochází k její separaci a odpadávání. Na dolním líci jsou stopy po průsacích s výluhy. |

Pohled na schodiště, separace a trhliny v omítce, schodiště není oddílatováno.

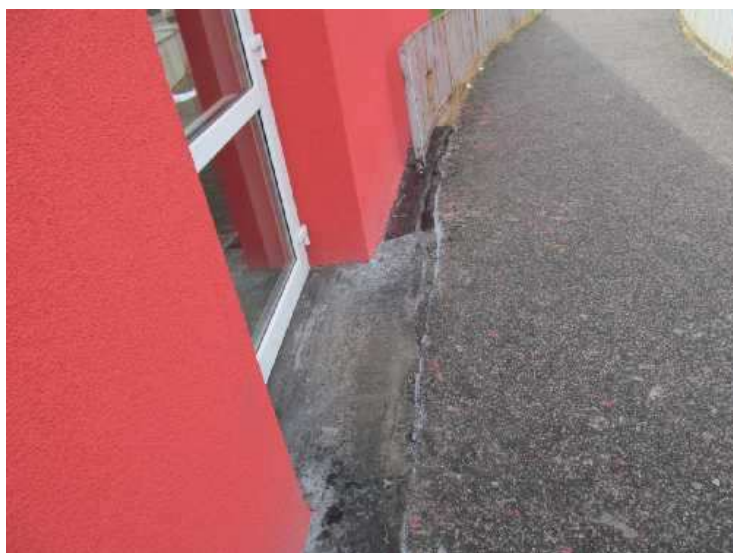
Zálivkou zalitá spára mezi pohotovostí a lávkou.

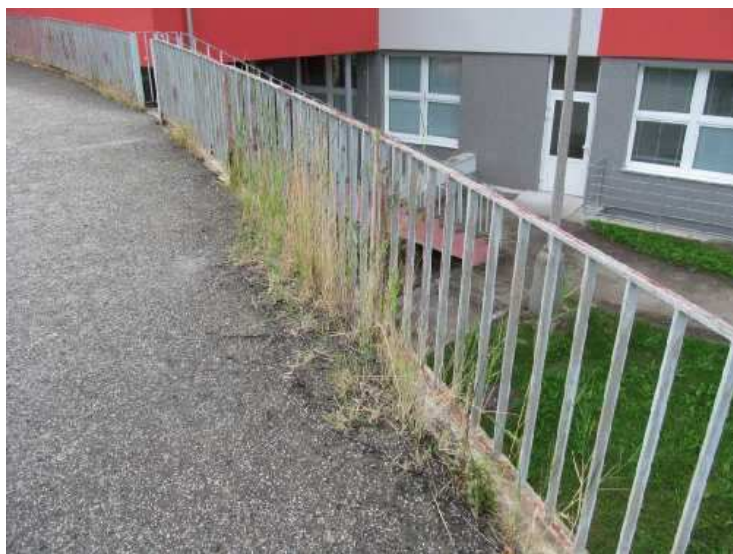
| 5.1 | Vozovka | Souvrství je převrstvené, v pochozí vrstvě je množství příčných trhlin. Pravděpodobně vlivem prorůstání vegetace dochází ke vzdouvání a poškozování souvrství. Ve spáře mezi souvrstvími a římsou prorůstá vegetace. |

Prorůstající vegetace mezi souvrstvím a římsou.

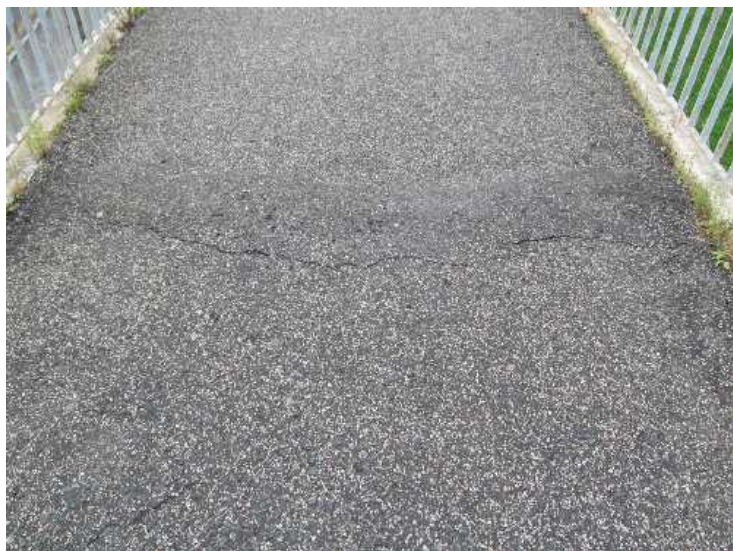
Trhliny pochozí vrstvě.

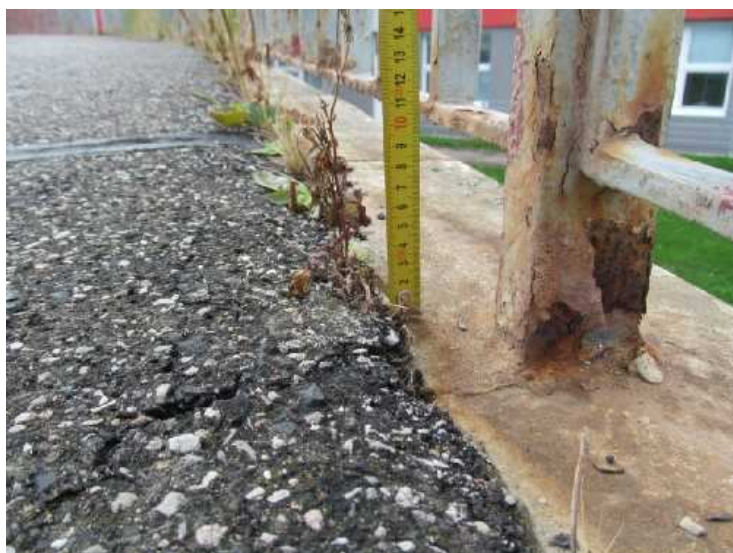
Převrstvené souvrství.

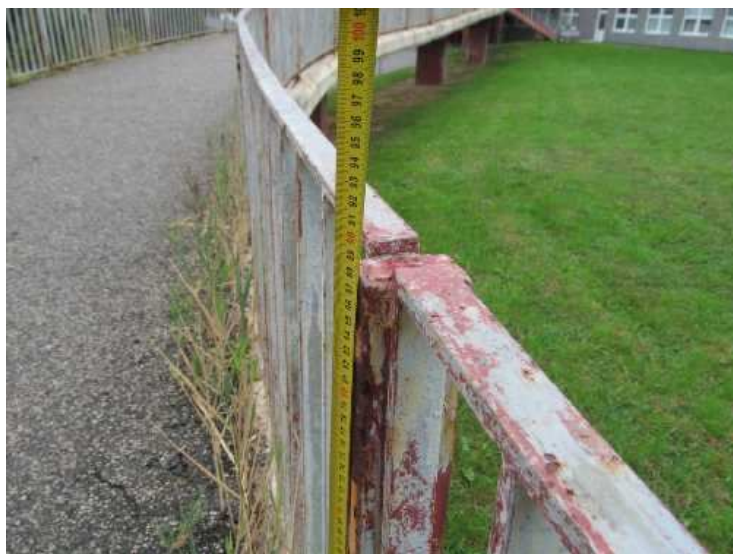
Výška zábradlí je pouze 0,9 m,
neodpovídá dnes platné legislativě.

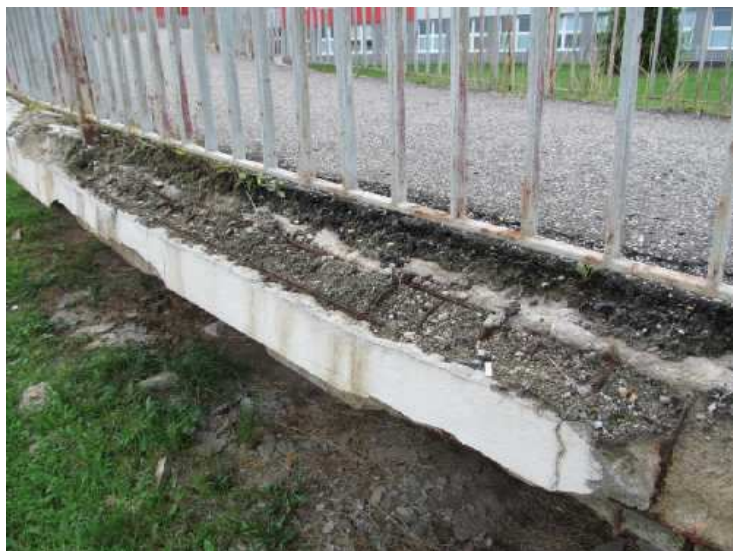
5.2	Římsy	Celkový rozpad betonu říms, beton není odolný vůči působení mrazu a CHRL.
6. Izolační systém		
6.1		Nefunkční.
7. Odvodňovací zařízení		
7.1		Voda je z konstrukce odváděna příčným sklonem na povrch říms, podélným sklonem na předmostí opěry 1, voda zde není odváděna do kanalizační vpusti.
8. Svodidla, zábradelní svodidla, zábradlí, dopravní značení a označení mostu		
8.1	Zábradlí	Výška zábradlí je pouze 0,9 m, neodpovídá dnes platné legislativě. Protikorozní ochrana je na konci své životnosti, dochází ke korozi zejména v místech kotvení.
10. Cizí zařízení na mostě		
10.1		Lampa u opěry 1 má poškozený ochranný kryt.

Celkový rozpad římsoy.

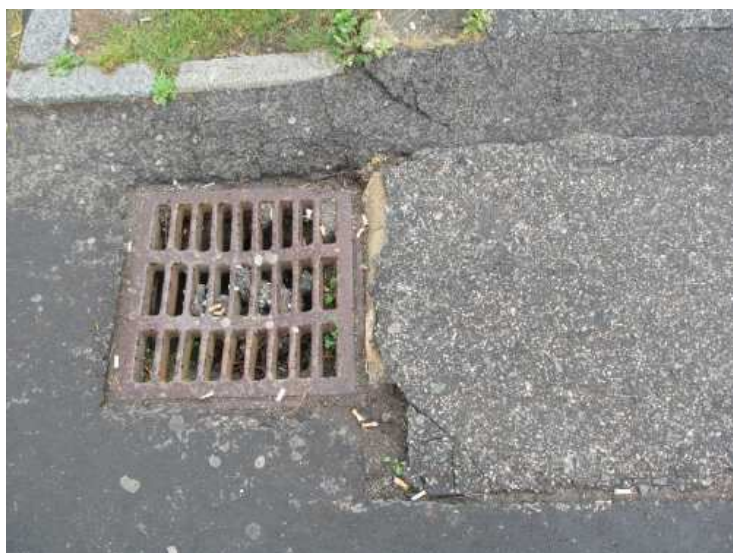
Kanalizační vstup na předmostí opěry 1.
