### STAVEBNĚ TECHNICKÝ PRŮZKUM

(STATICKÉ ZAJIŠTĚNÍ A ÚPRAVY PAVILONU J -  
DĚTSKÉ ODDĚLENÍ)

**DATUM: 6.12.2017**

**NÁZEV STAVBY:** Statické zajištění a úpravy Objektu J - dětské oddělení

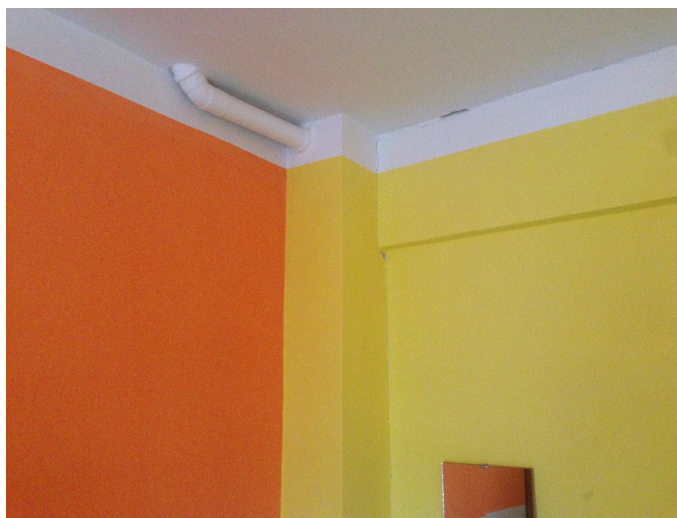
1. - trhlina v místě napojení obvodové stěny nástavby k původnímu objektu č.m.03 vpravo.

Tato trhlina se objevuje od 2.NP do 5.NP. směrem nahoru se zvětšuje od 0,1-0,3mm v 2.NP až do 1,2mm v 5.NP. Je umístěna u obestavěné stoupačky kanalizace a přechází až do vodorovného odtržení styku stropní konstrukce a stěny původního objektu. Zvenku se objevuje jako vlasová a přechází do následného potrhání zdiva okolo zazděných oken trhlina č. 10.

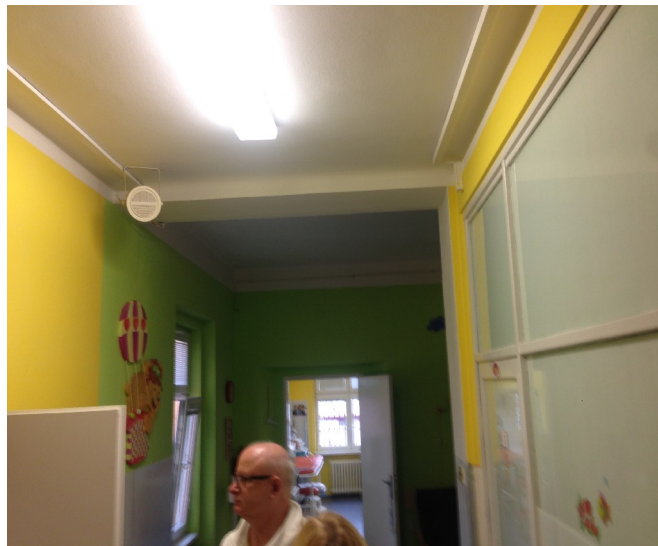
2. - svislá trhлина v původní obvodové stěně objektu J v místě napojení obvodové stěny nástavby k původnímu objektu č.m.03 vpravo a osazení železobetonového průvlaku na tuto obvodovou zeď. Tato trhлина se objevuje od 2.NP do 5.NP. od 0,3mm v 2.NP ve dvou trhlinách od kraje průvlaku až do 1,2mm v 5.NP (1 trhлина zprava). Je umístěna okolo hran žb průvlaku od stropu do 1/2 výšky stěny v jednotlivých podlažích.

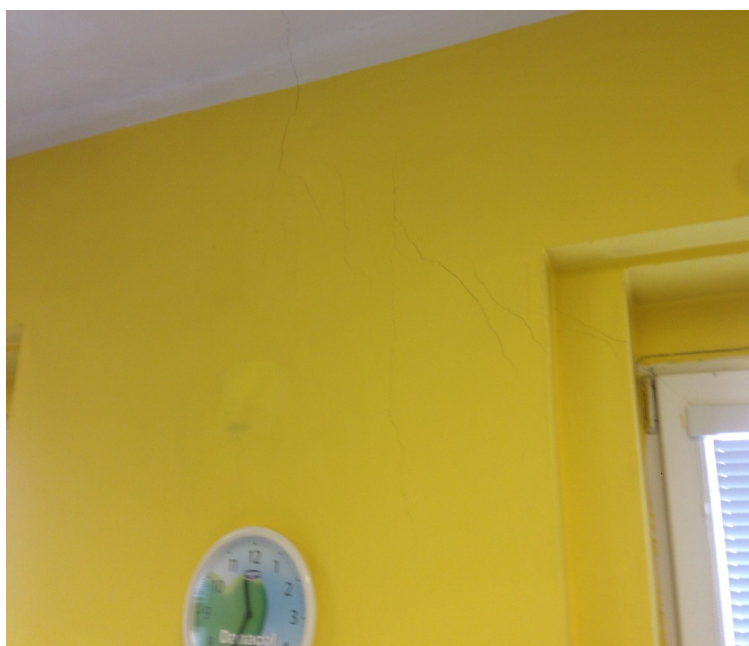
3. - svislá šikmá trhлина v druhém meziokenním pilíři sesterny 4.NP původního objektu pavilon J. Je umístěna okolo nadpraží okna vlevo od posledního okna od rohu objektu. Je v počtu cca 3 větších trhlin a několika vlasových trhlin v okolí a ve 5.NP jde až do stropní konstrukce. objevuje se ještě ve 4.3.2. podlaží. Tato trhлина se objevuje od 2.NP do 5.NP. od 0,2mm v 2.NP až po 1,2mm v 5.NP. Je umístěna okolo v rohu nadpraží posledního okna.

Svislé trhliny v 5.NP sestersně původního objektu J, jsou také vyvolány poklesem podpory rohového pilíře a zřejmě 2 meziokenního pilíře, ovšem vzhledem k žb stropu je tato konstrukce výrazně odolnější a nehozí zde přímé ohrožení, ale sanace bude nutná.

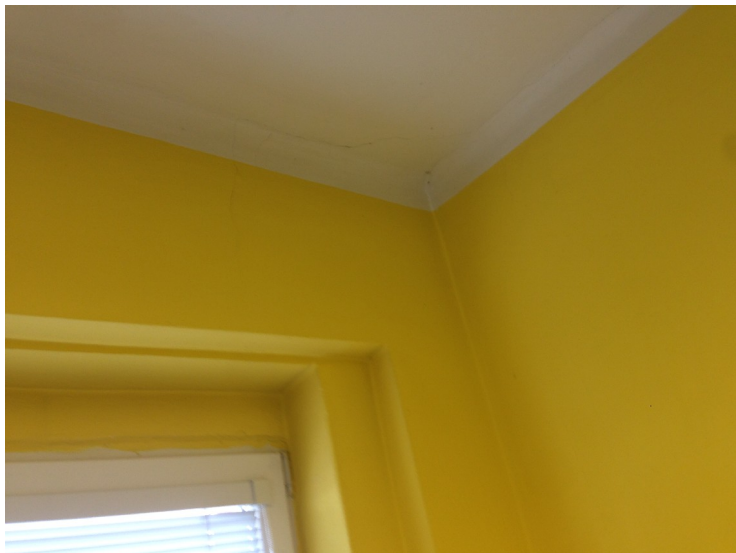
4. - svislá trhlina v třetím meziokenním pilíři sestavy 4.NP původního objektu pavilon J. Je umístěna okolo nadpraží okna vpravo od posledního okna od rohu objektu. Je v počtu cca 1 větší trhlina a několika vlasových trhlin v okolí a ve 5.NP jde až do stropní konstrukce. objevuje se ještě ve 4.3.2. podlaží. Tato trhlina se objevuje od 2.NP do 5.NP. o velikosti 0,4mm . Je umístěna okolo v rohu nadpraží posledního okna. Pokračuje dále cca 0,5m do stropní konstrukce.

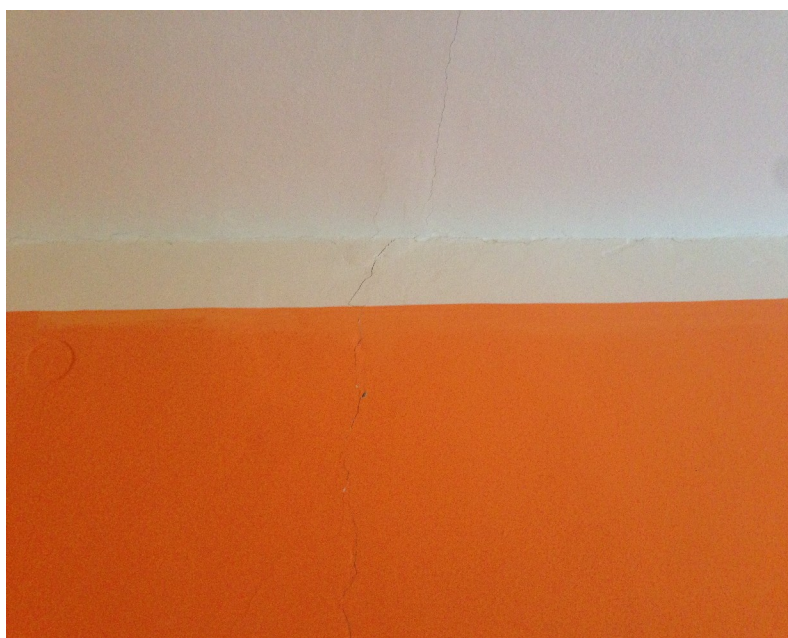
5. - svislá trhlina provázání zdiva nástavby a původního objektu J. Je umístěna v rohu mezi místnostmi č.3 a m.č.4. V místnosti č. 4 je v rohu a v m.č.3 je 1,3m od rohu, neboť zde původní obvodová konstrukce původního objektu tvořila rizalit. je vedena svisle komplet přes celé podlaží. Je v počtu cca 1 větší trhlina a jde až ke stropní konstrukci. objevuje se ještě ve 4.3.2. podlaží.

Pokud sledujeme v řezu 1-1 a 2-2 dané svislé trhliny č.5 a č.1 s vodorovnou trhlinou č. 8, vychází najevo, že nejvíce došlo k poklesu obvodové konstrukce nástavby na severní straně včetně jejich rohů. Následkem toho se nástavba odtrhla od původního objektu a způsobila mu další problémy v podobě napětí jeho původní obvodové konstrukci. V místě sociálního zařízení sousedícího s nástavbou, došlo i zde k poklesům a napětím na obvodových konstrukcích i v místě hlubšího založení s 1.PP okolo výtahu.

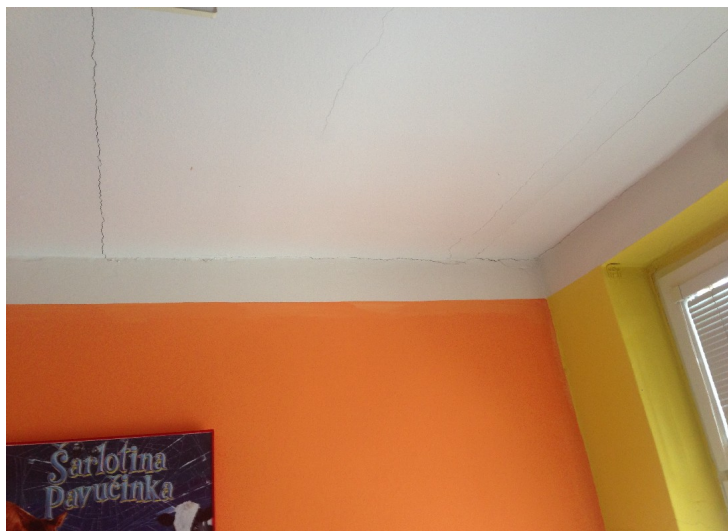
6. - svislá trhлина kopírující hrany ocelového válcovaného profilu ve stropní konstrukci nástavby. Jde o trhliny malty při poklesu nosné konstrukce zdiva a vypraskání osazení hurdisek naspodní pásnici válcovaného nosníku. Je patrná po celém stropě 5.NP nástavby a přilehlých sociálek u výtahu. ve 4.NP se tato trhлина objevuje lokálně při okrajích stropní konstrukce.

Následkem těchto poklesů se tedy nejen sedly obvodové konstrukce zdiva, ale sednutí došlo i na příčné nosné stěny, na kterých jsou uloženy stropy systému Hurdisk. Poklesem podpor bylo vyvoláno napětí v tomto systému, které mělo za následek posunutí válcovaných IPE profilů s prasknutím omítky v místě uložení na IPE profil a v posledním poli u okna i prasknutí vložek hurdisk uprostřed rozpětí desky.

Vypraskání omítky v místě podpor hurdisek, bylo dle sondy provedené na fotografii, vyhodnocené jako méně závažné, ale s nutností sanace, oproti prasknutí hurdisk vložky uprostřed rozpětí, které bylo vyhodnoceno, jako přímé nebezpečí a tyto prostory byly uzavřeny.

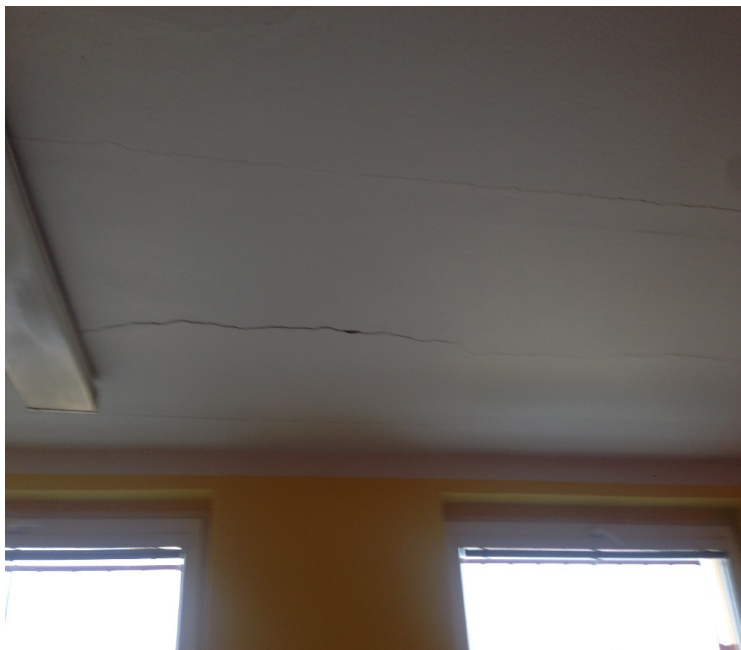
7. - svislá trhлина uprostřed desek hurdisk v první poli od obvodové konstrukce nástavby! Jde o trhlinu, která kopíruje rozlámání stropních vložek hurdisk uprostřed svého rozpětí o velikosti 1,1mm. Tato trhлина jde napříč celou výškou desky hurdisk a jde o konstrukci, která ztratila svou ohybovou tuhost a hrozí zhroutilí tzv ztraceného bednění stropu, které spolu s vrstvou omítky cca 25-35mm může způsobit vážná poranění i s následkem smrti osob pohybujících se pod touto konstrukcí. Místnosti v 5.NP, kde je tato trhлина již i značně otevřená a rozšklebená, byly uzavřeny a byl zde zakázán pohyb osob! V jiných patrech tato trhлина nebyla objevena a je způsobena největšími poklesmi zděnné konstrukce mezi pokoji m.č.03 a m.č. 0.4.

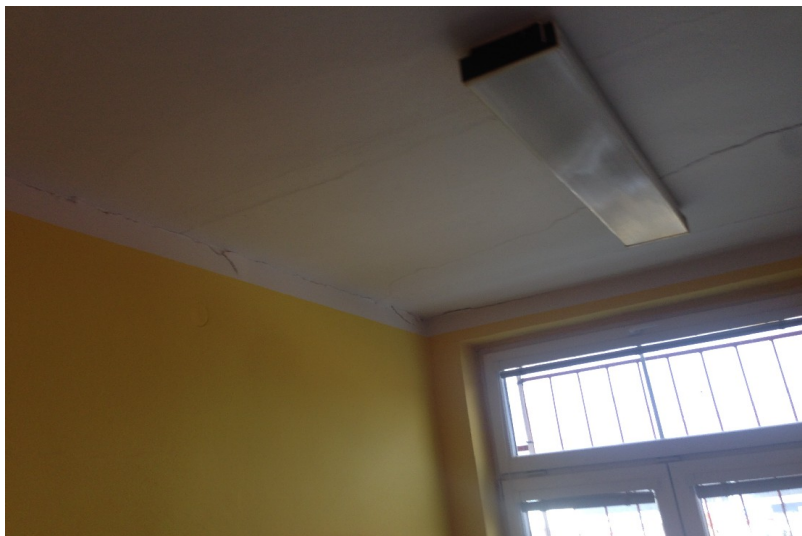
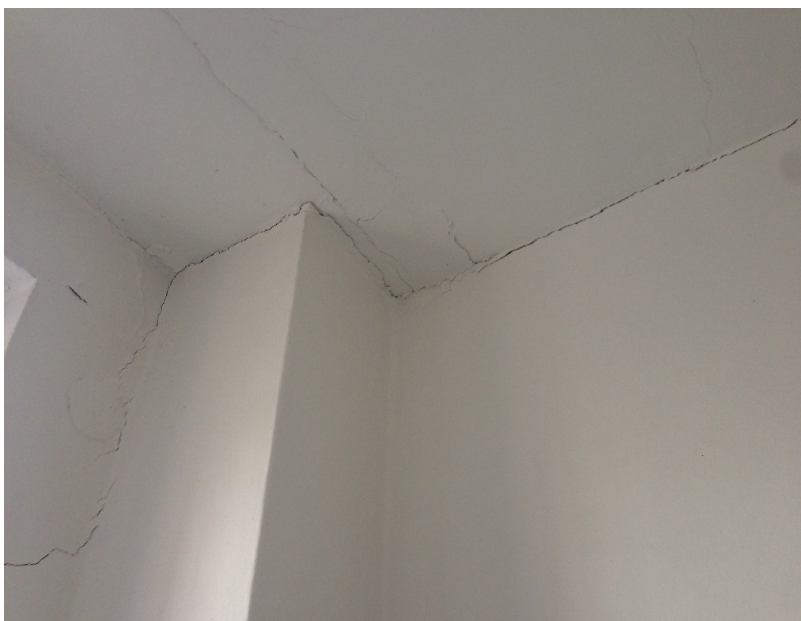
8. - vodorovná trhlina mezi zděnnou konstrukcí mezi pokoji m.č.03 a m.č.04 o velikosti 0,5-0,8mm, která se objevuje pouze v 5.NP. Tato trhlina se táhne od 1/2 místností až do obvodové konstrukce do šíře cca 1,5m na obě strany.

sociální zařízení vpravo m.č. 09 - stejný problém trhlina č.8.

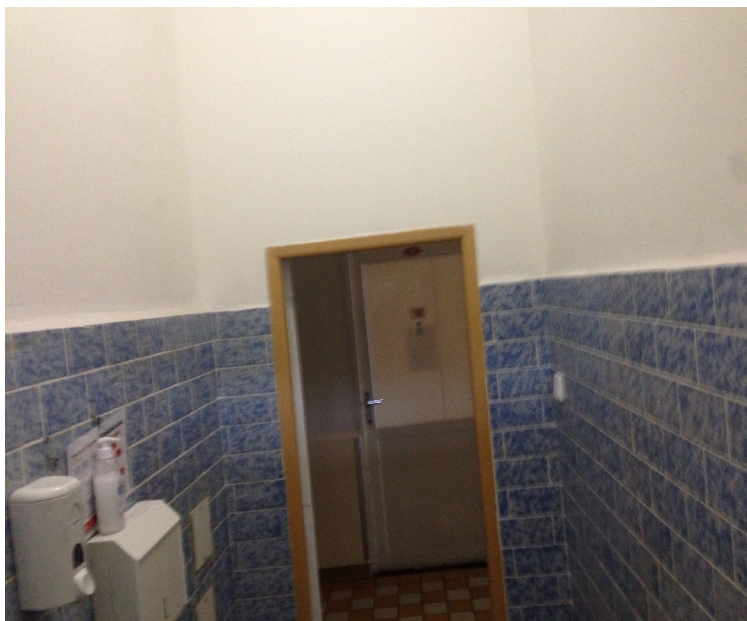
9. - svislá trhlina provázání zdiva nástavby a původního objektu J. Je umístněna v rohu mezi místnostmi č.4 a m.č.5. Je vedena svisle komplet přes celé podlaží. Je v počtu cca 1 větší trhliny a jde až ke stropní konstrukci . objevuje se ještě ve 4.3.2. podlaží kdy ve 3 N.P. se ještě větví na více vlasových trhlín do obvodové konstrukce. Největší je v 5.NP o velikosti cca 1,2mm a v nižších podlažích pak 0,3-0,9mm.

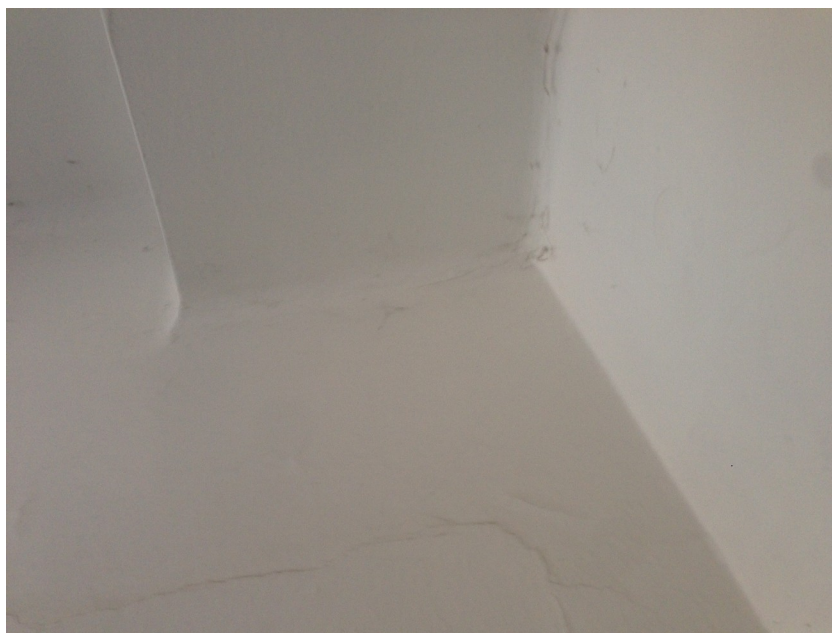
10. - svislá trhlina v obvodovém plášti původního objektu J. Je umístněna v rohu mezi místnostmi č.13 a m.č.10. Je vedena svisle komplet přes celé podlaží. Je v počtu cca 1 větší trhliny a jde až ke stropní konstrukci. objevuje se ještě ve 4.3.2. podlaží kdy ve 3 N.P. se ještě větví na více vlasových trhlín do obvodové konstrukce a objevuje se původní zazděné okno, které vypraskalo a trhliny jsou od něj vedeny šikmo. Největší je v 5.NP o velikosti cca 1,2mm a v nižších podlažích pak 0,3-0,9mm.

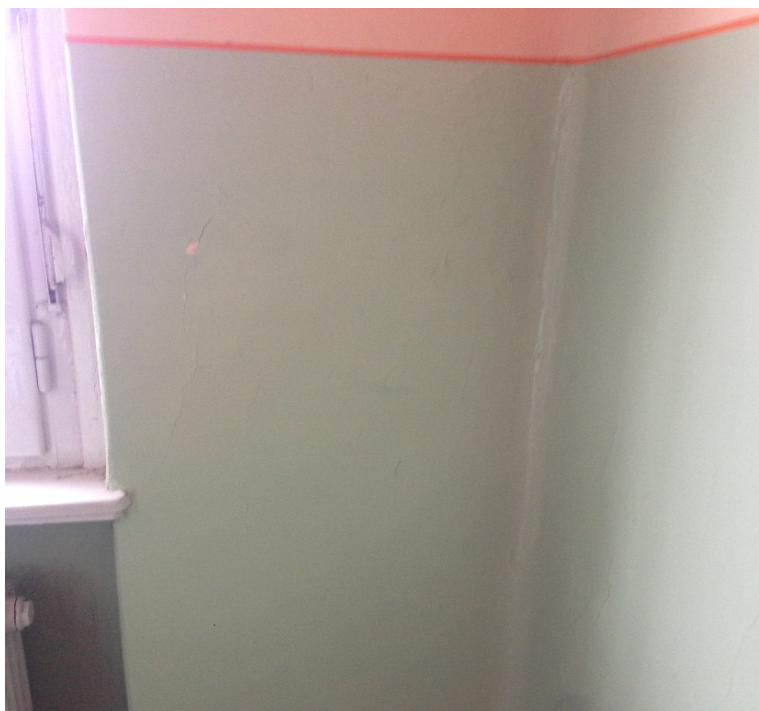
11. - svislá šikmá trhлина v obvodovém plášti původního objektu J na podestě schodiště vpravo na rohu. Je umístěna v rohu mezi místnostmi č.01 a m.č.16 ve 3.NP. Je vedena svisle do šikmých vlasových větví v rohu podestě cca od podlahy podestě do 1,5 m. Je v počtu cca 1 větší trhliny 0,7mm. Ještě se objevuje na podestě v 1.NP. Jinak se neobjevuje. 3.Np se vůbec plní rozpraskáním obvodového pláště původního objektu J ve větším množství-trhliny 10,13.

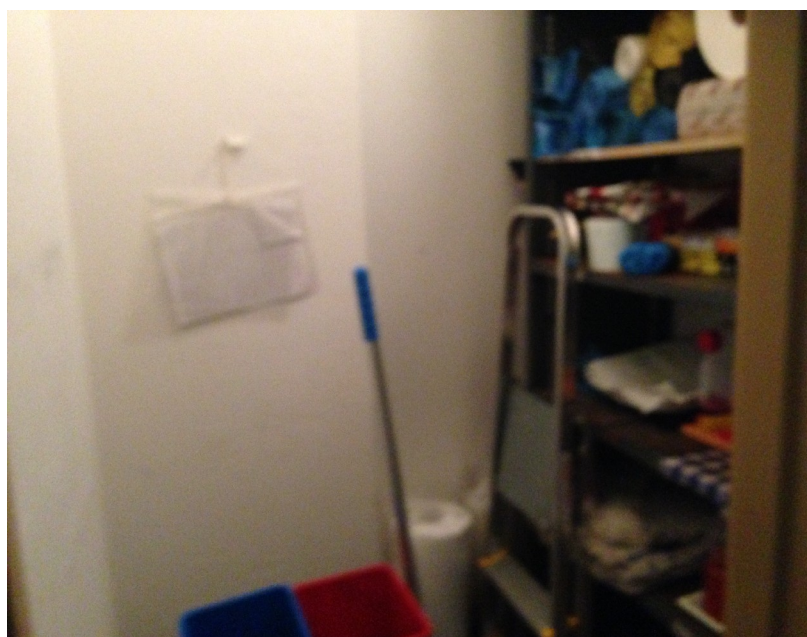
12. - svislá šikmá trhлина v obvodovém plášti původního objektu J v úklidové komoře se objevuje od 2.NP-3.NP. Je umístěna uprostřed místnosti č.11 ve 3.NP. Je vedena svisle šikmo v jedné trhlíně o velikosti 0,7mm.

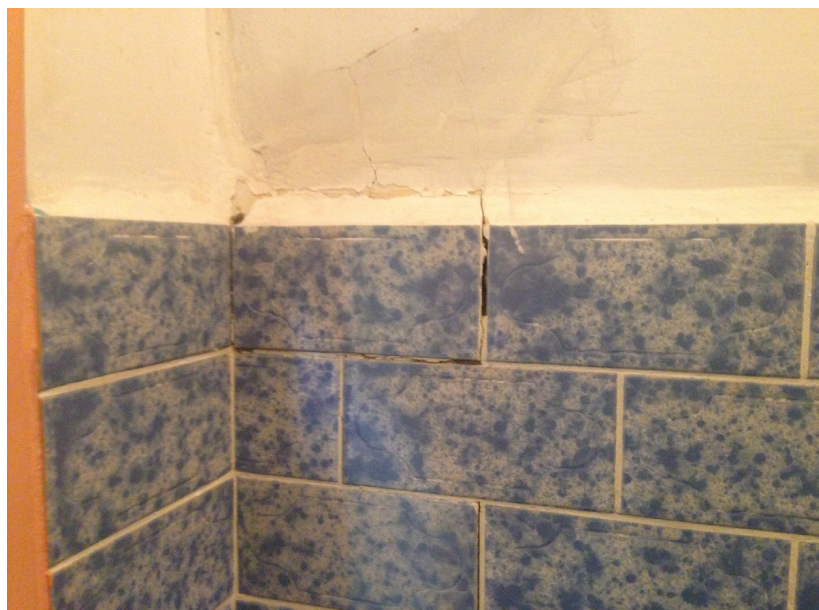
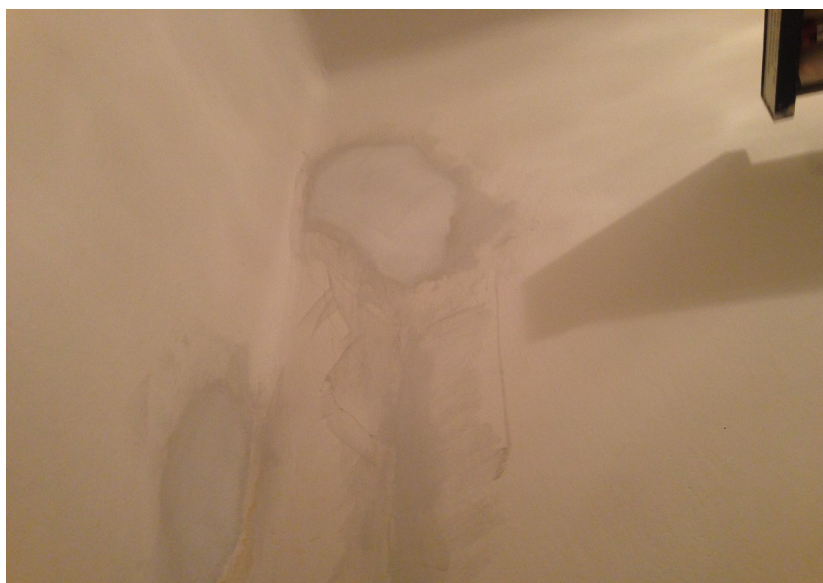
13. - soubor svislých trhlin v obvodovém plášti původního objektu J v m.č.12 se objevuje od 2.NP-3.NP. Je umístěna okolo příček obou stěn a je v těchto podlažích doprovázena množstvím vlasových trhlin. velikosti 0,7mm. Byla zde snaha o sanaci trhliny neodborným zamazáním šuku.
