Akce: **Modernizace energocentra – TS 1**
Krajská zdravotní a.s. – Nemocnice Teplice o.z.
Stavebně technický průzkum

Zak. číslo: **A 39 - 18 – STP**

D1.01 Energocentrum TS 1

Stavebně technický průzkum

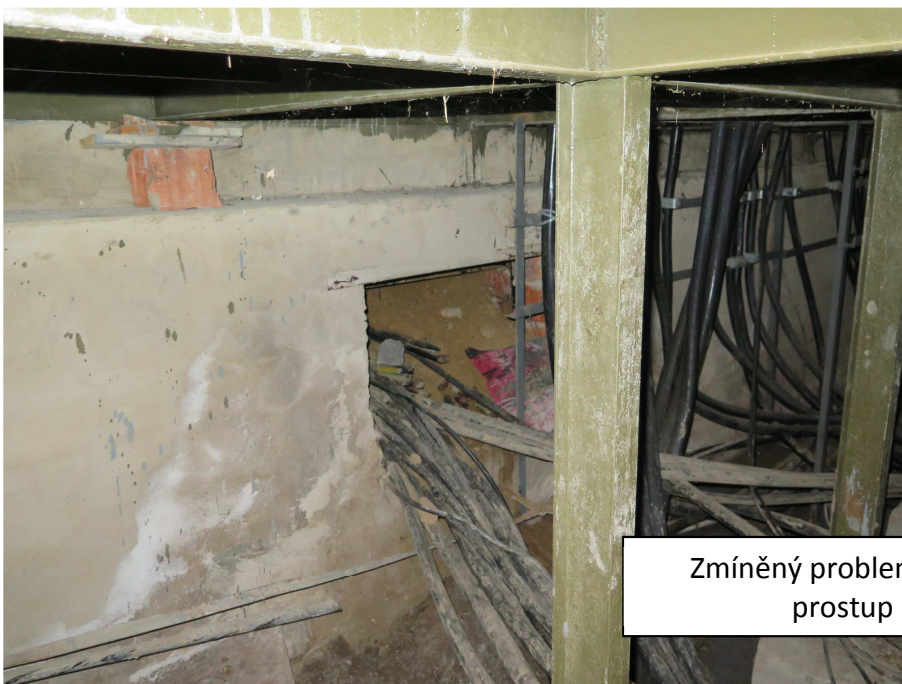
Stav svislých nosných stěn je úměrný svému věku. Vizuálně nebyla zjištěna žádná mimořádná vlhkost či plíseň. Svislé nosné zdivo jako cihly plné pálené tl. 450 mm a 300 mm. Vnitřní nenosné zdivo řešeno taktéž pomocí cihle plných pálených. Jediný problém je v místnosti 101 rozvodna pod zdvojenou podlahou. V místě zhruba pod dvoukřídlými dveřmi je udělán prostup, který není utěsněn a propadá jím hlína. K prostupu bude třeba se dostat a díru zapravit. Při případné rekonstrukci nutno řešit zmíněnou poruchu.

Celkový stavebně technický stav svislých stěn předmětného objektu je vzhledem k výše uvedeným skutečnostem hodnocen stupněm **2 – Závada** (dobrá bezpečnost, zhoršená jakost). Hodnotící stupnice je v uvedené tabulce kvality. V místě prostupu **5 – Havarijní porucha** (bezpečnost je vážně bezprostředně porušena).

Zmíněný problematický
prostup

Na závěr lze tedy konstatovat, že u svislých nosných stěn jde pouze o vizuální poruchy a co se týče statiky není třeba do svislého zdiva zasahovat. Vyjímkou je ovšem v Rozvodně NN m.č. 101 pod horní hranou zdvojené podlahy prostup, který netěsní a propadá jím zemina, což je nutné pomocí vykopání a následné opravy a utěsnění prostupu zapravit.

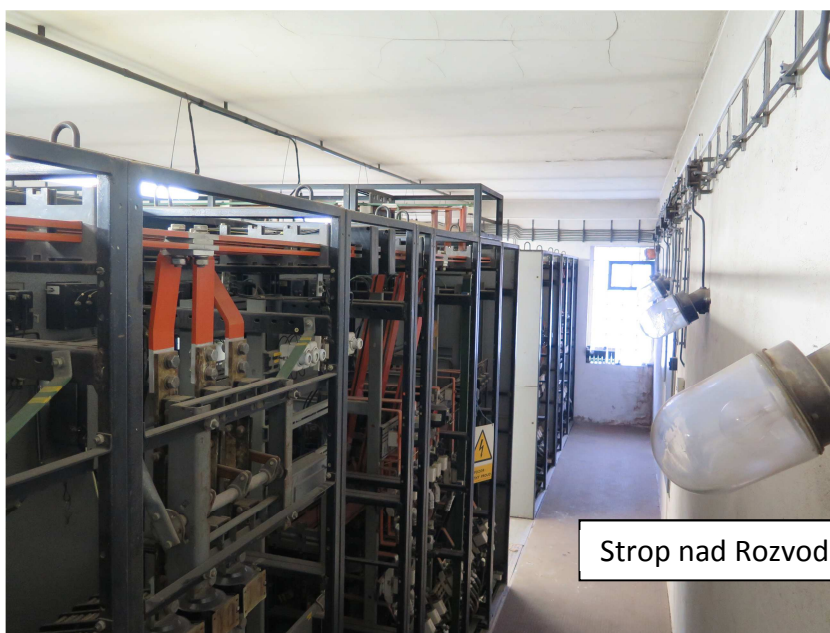
Strop nad Rozvodnou č.m. 107

V hodnoceném objektu bylo identifikováno více druhů stropních konstrukcí. Stropní konstrukce nad 1.NP tvoří stropní panely Spiroll PPD 558/313 o rozměru 5580x1190x300 a zbytek řešen jako ŽB stropní desky PZD 244-30/210 o rozměru 2080x290x70. Strop v místnosti 108 Rozvodna je navíc vyztužen ŽB průvlaky. Stropy plní svoji funkci a nebylo zjištěno žádné závady vedoucí k jeho nutné výměně.

Celkový stavebně technický stav vodorovných stěn předmětného objektu je vzhledem k výše uvedeným skutečnostem hodnocen stupněm **2 – Závada** (dobrá bezpečnost, zhoršená jakost). Hodnotící stupnice je v uvedené tabulce kvality.

Vodorovné konstrukce vyhovují z hlediska statiky a není nutné do nich zasahovat.

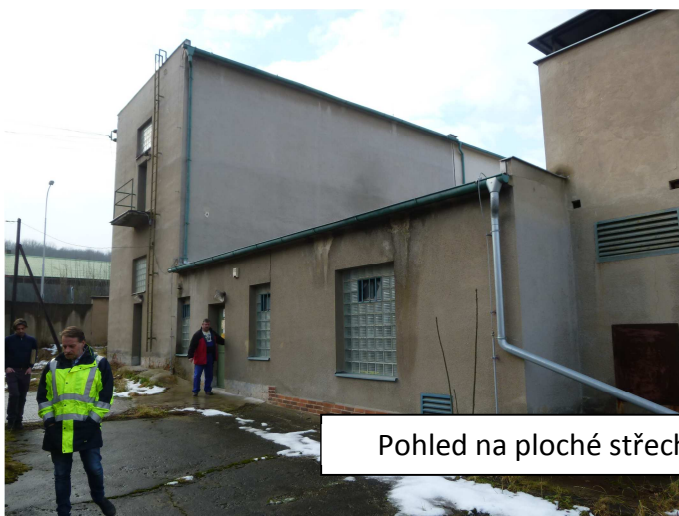
Střešní konstrukce jsou dvouúrovňové. Jde o ploché jednoplášťové střechy. Střešní konstrukci nad 1.NP tvoří hubený beton ve spádu tl. 25-275 mm pod kterým je ALP+ perbitagit a vyrovnávací cementový potěr tl. 25mm. Nad Betonem je Lignopor s odvětrávacími kanálky tl. 50mm, na který je přivařena lepenka A 400/h, vyrovnávací cementový potěr tl. 30mm, Alp + 3x Bitagit a SA 10 + 2x ALR. Střecha ve 2.NP je řešena totožně. Konstrukce už tepelně ani hydroizolačně neplní svoji funkci a v případě rekonstrukce je potřeba udělat novou skladbu podlah.

Celkový stavebně technický stav střech je vzhledem k výše uvedeným skutečnostem hodnocen stupněm 5 – **Havarijní porucha**.

Pohled na ploché střechy

Střešní konstrukce jsou v havarijním stavu a je nutno pro jejich správnou funkčnost provést obnovu střešní skladby.

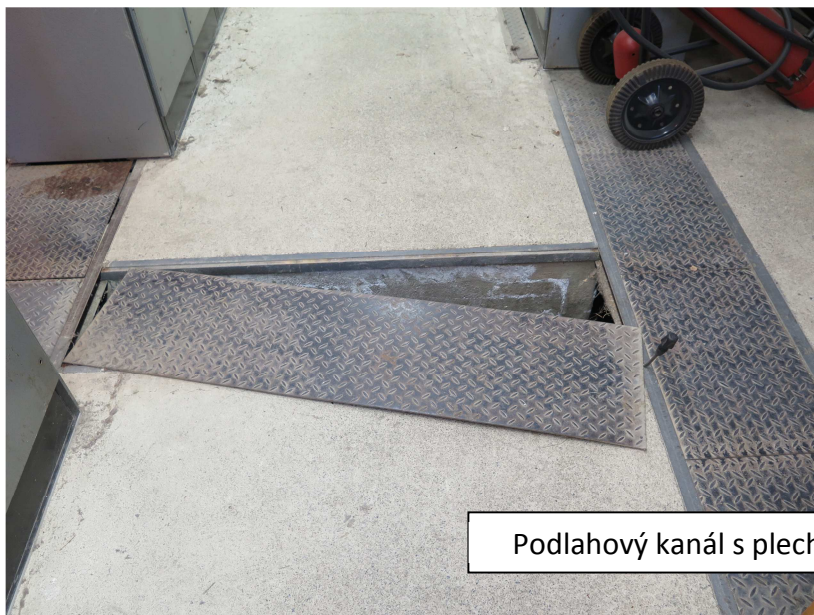
V místnosti č.101 rozvodna NN je zdvojená podlaha.
Celkový stavebně technický stav podlahových konstrukcí je vzhledem k výše uvedeným skutečnostem hodnocen stupněm **2 – Závada** (dobrá bezpečnost, zhoršená jakost). Hodnotící stupnice je v uvedené tabulce kvality.

Podlahový kanál s plechem
