Krajská zdravotní a.s.
Sociální péče 3316/12A
401 13 Ústí nad Labem

Posudek havarijního stavu vstupní trafostanice TS 1 v Krajské zdravotní a.s. – Nemocnice Chomutov, o.z.

Statická část

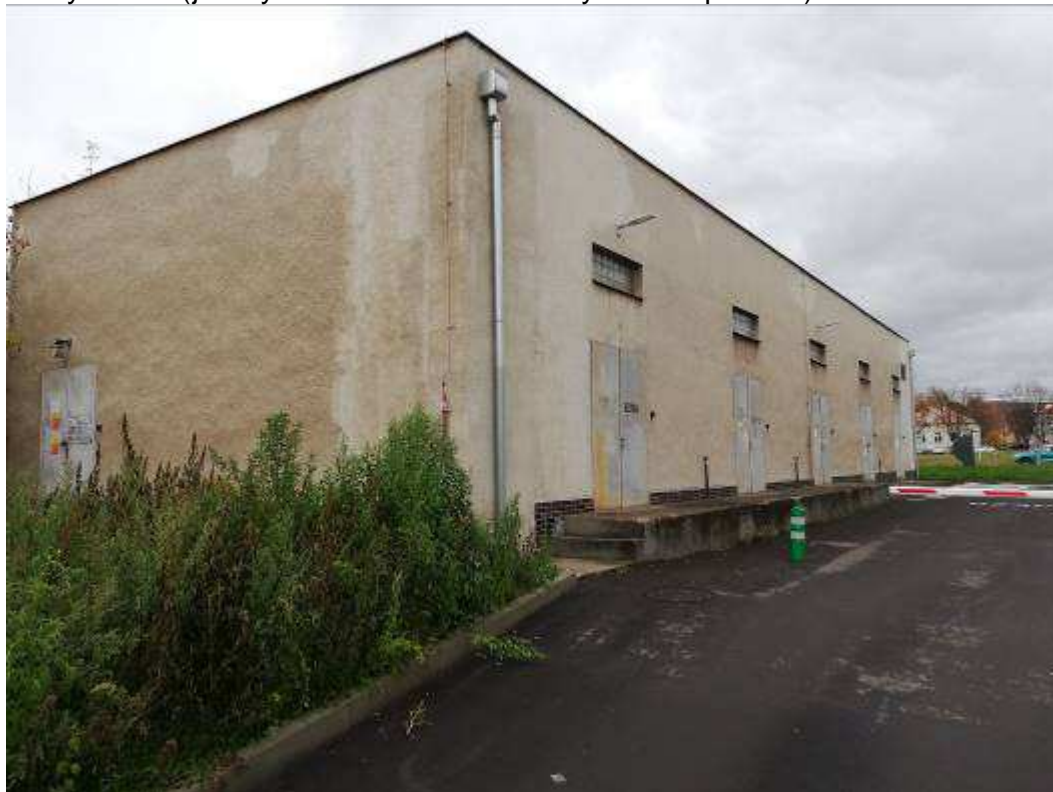
U zděného obvodového pláště se nachází trhliny ve všech jeho částech. U severozápadního štítu a severovýchodního průčelí se převážně jedná o tahové trhliny. U jihovýchodního štítu jsou trhliny tahové a u obou rohů i smykové. Jihozápadní průčelí je výrazně porušené trhlínami zejména smykovými.

od východu (jihovýchodní štít a severovýchodní průčelí)

U severozápadního, jihovýchodního (mimo oblast jižního rohu, sloup A / 6, C / 6) štítu a severovýchodního průčelí byly zjištěny převážně tahové trhliny. Jejich vznik možno připsat tepelně objemovým změnám, ne příliš kvalitnímu provedení (zdivo asi není kotvené, resp. svázané s vlastním skeletem) a stáří objektu.
