STAVEBNĚ - TECHNICKÝ PRŮZKUM

Komplexní modernizace vily č.p. 1179 v KZ, a.s. - Masarykova nemocnice v Ústí nad Labem o.z. pracoviště Rumburk – studie proveditelnosti

Objekt: Vila č.p. 1179
Na stavební parcele č. 2772
Ve vlastnictví objednatele

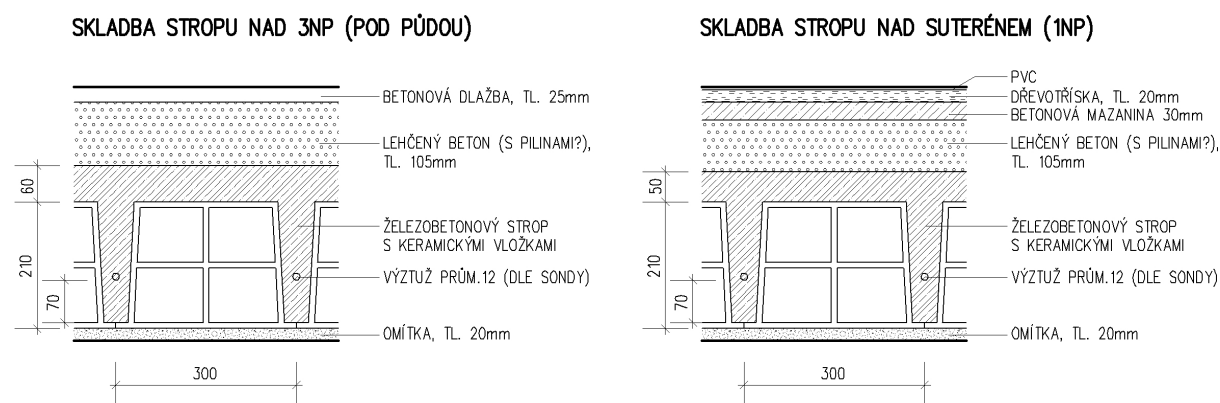
Sondami byly zjištěny tyto charakteristické skladby stropů a podlah:

V celém objektu nejsou patrné žádné trhliny ve stropích.
