ČESKÉ VYSOKÉ UČENÍ TECHNICKÉ V PRAZE
K L O K N E R Ů V Ú S T A V
Šolínova 7, 166 08 Praha 6 - Dejvice

Expertní zpráva č. 2300 J 176	Datum vydání zprávy 7. září 2023	Oddělení KÚ Experimentální tel. +420 224 353 537
Objednatel: Krajská zdravotní, a.s. Sociální péče 3316/12A 401 13 Ústí nad Labem		
Expertní zpráva: DIAGNOSTICKÝ PRŮZKUM MOSTU K BUDOVĚ „C“ V AREÁLU KRAJSKÉ ZDRAVOTNÍ, a.s. – NEMOCNICE MOST, o.z.		
Vypracoval:	Ing. Martin Kryštov	
Spolupráce:	Ing. Daniel Dobiáš, Ph.D. Ing. Petr Pokorný, Ph.D. Ing. Stanislav Řeháček, Ph.D. Ing. Tomáš Mandlík	
Odpovědný řešitel:	Ing. Martin Kryštov	
Vedoucí oddělení:	prof. Ing. Jiří Kolísko, Ph.D.	
Ředitel KÚ:	prof. Ing. Jiří Kolísko, Ph.D.	
Výtisk číslo: 1 2 3	Rozdělovník: Objednatel: 2x Archiv KÚ: 1x

Tato zpráva uvádí výsledky diagnostického průzkumu mostní konstrukce k budově „C“ v areálu Krajské zdravotní a.s. – nemocnice Most. Vypracováno na základě smlouvy o dílo č. 1633_23.

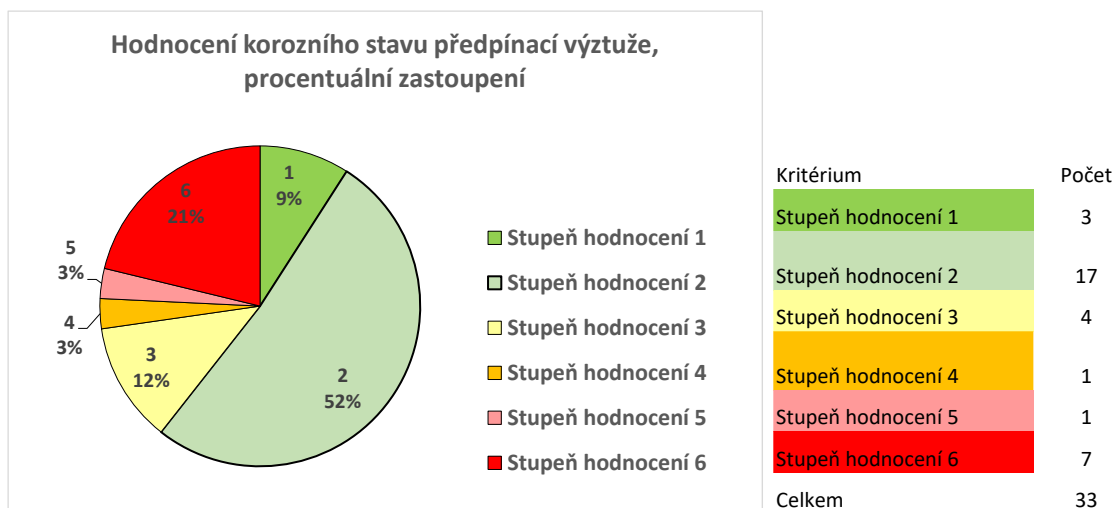
Obr. 7: Korozní stav předpínací výztuže – procentuální zastoupení

- *Hodnocení korozního stavu předpínací výztuže viz Tab. 4 a Obr. 7. Podrobně Příloha 3.*
- *Celkem byla provedenými sondami shledána předpínací výztuž ve 24 případech z 33 (tzn. cca 73 %) bez poškození majícího vliv na mechanické vlastnosti. **Pouze v poli 3 na dvou nosnících č. 3 a 4 byla nalezena předpínací výztuž, u které nelze s jejími mechanickými vlastnostmi již uvažovat (nelze zaručit její působení pro výpočet odolnosti konstrukce). Nutno zdůraznit, že se jedna pouze o tyto dva nosníky.***
- *Zainjektování kanálků injektážní směsí bylo ve 20 případech z 33 sond více jak 50 % (vyplnění kanálku na úrovni 50–90 %). Ve zbylých 13 sondách byly kanálky téměř anebo zcela vyplněny injektážní směsí (vyplnění kanálků na úrovni 90–100 %). Procentuální zastoupení viz Tab. 4 a Obr. 8. Podrobně Příloha 3.2.*

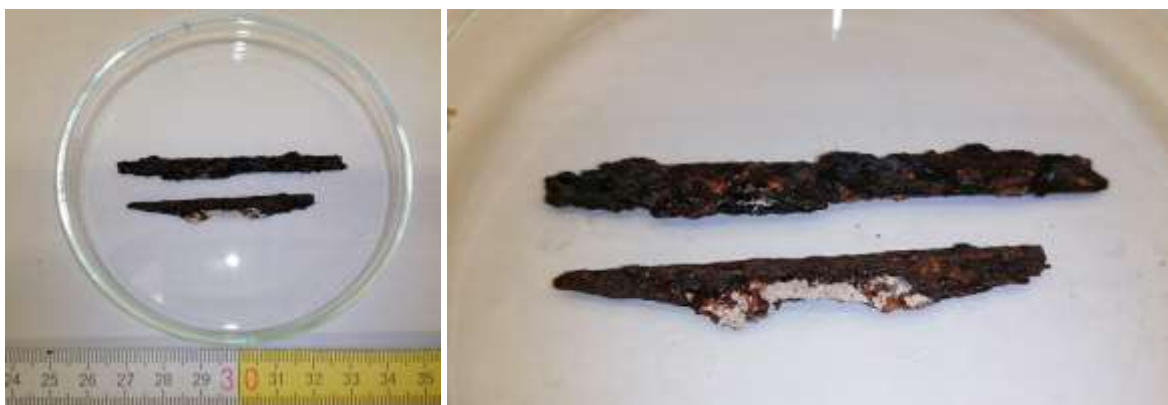
Obr. 9 a 10: Poskytnuté vzorky fragmentů předpínací výztuže k detailní korozní analýze

Na povrchu obou fragmentů jsou zřejmé velmi hrubé korozní produkty, které ve velkých vrstvách relativně snadno odprýskávají od povrchu. Vrchní vrstva těchto korozních produktů je tvořena polymorfními modifikacemi $\text{FeO}(\text{OH})$ – barva rezavě hnědá až červená. Pod touto vrstvou je zřejmá souvislá a velmi hrubá vrstva magnetitové fáze (Fe_3O_4). Je zřejmé, že jednotlivé fragmenty předložených drátů předpínací výztuže byly napadeny elektrochemickou formou korozního poškození, kdy anodickým dějem je oxidace železa (na Fe^{II} a následná oxidace vzdušným kyslíkem na Fe^{III}) a katodickým dějem je potom redukce atmosférického kyslíku na OH anionty.

Korozní produkty na bázi hrubého magnetitu vznikají, při již dlouhodobých expozicích konvenční (nelegované) oceli a litiny ve vlhké atmosféře. Katodická korozní reakce může probíhat rovněž (alternativní reakce) vlivem redukce Fe^{III} v již vzniklých polymorfních modifikacích $\text{FeO}(\text{OH})$ (v podstatě bazická forma oxidu železitého). Je tedy zřejmé, že korozní poškození probíhalo již po delší časovou periodu. Po odstranění korozních produktů jsou ve vzorcích zřejmé úzké, ale hluboké důlky s hutným výronem korozních produktů. V tomto případě se jednoznačně jedná o tzv. „pitting“ – tedy korozní poškození oceli iniciované a stimulované chloridovými anionty. V jednom případě důlek perforuje zbytkovou stěnu drátu předpínací výztuže. Lokalizace korozního poškození je u obou vzorků velmi významná na což poukazuje velké množství důlků s hutným precipitátem již ale málo přilnavých korozních produktů. Na lokalizaci korozního poškození se rovněž podílí činnost článků s diferenční aerací (tj. koroze pod úsadami korozních produktů).

V Tab. 5 jsou uvedeny výsledky XRF analýzy a na Obr. 11 jsou uvedeny výsledky XRD fázové analýzy. Je zřejmé, že korozní produkty jsou kontaminovány stavebními materiály na bázi cementu (pravděpodobně zbytky injektážní malty) a prachem. Obě analýzy jednoznačně potvrdily významnou kontaminaci korozních produktů chloridovými anionty, jejichž původ je z rozmrazovacích solí (toto potvrzuje závěry o lokalizaci korozního poškození uvedené výše). Korozní produkty obsahují polymorfní modifikace FeO(OH) v podobě goethitu, lepidokrokitu a akaganeitu. Přítomnost akaganeitu (β -FeO(OH)) potvrzuje silnou kontaminaci korozních produktů chloridovými anionty, přítomnost fází lepidokrokit (γ -FeO(OH)) a goethitu (α -FeO(OH)) poukazuje na pravidelné střídání ovlhčení a osušení povrchu poskytnutých vzorků. Přítomnost silikátových fází (XRD) poukazuje na významnou kontaminaci korozních produktů injektážní maltou (viz obdobně výše).

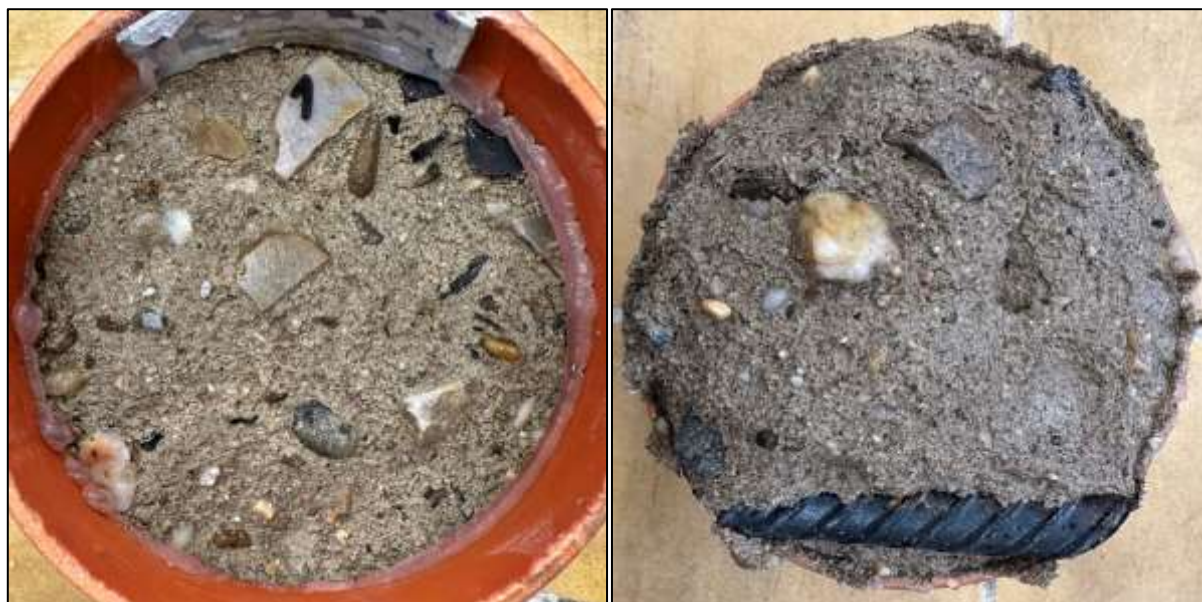
Foto 2: Líc (vlevo) a rub (vpravo) vzorku V1 po zkoušce – 50 cyklů
celkový odpad 6392 g/m²
Zaznamenán rozpad čelní i rubové plochy zkušebního vzorku

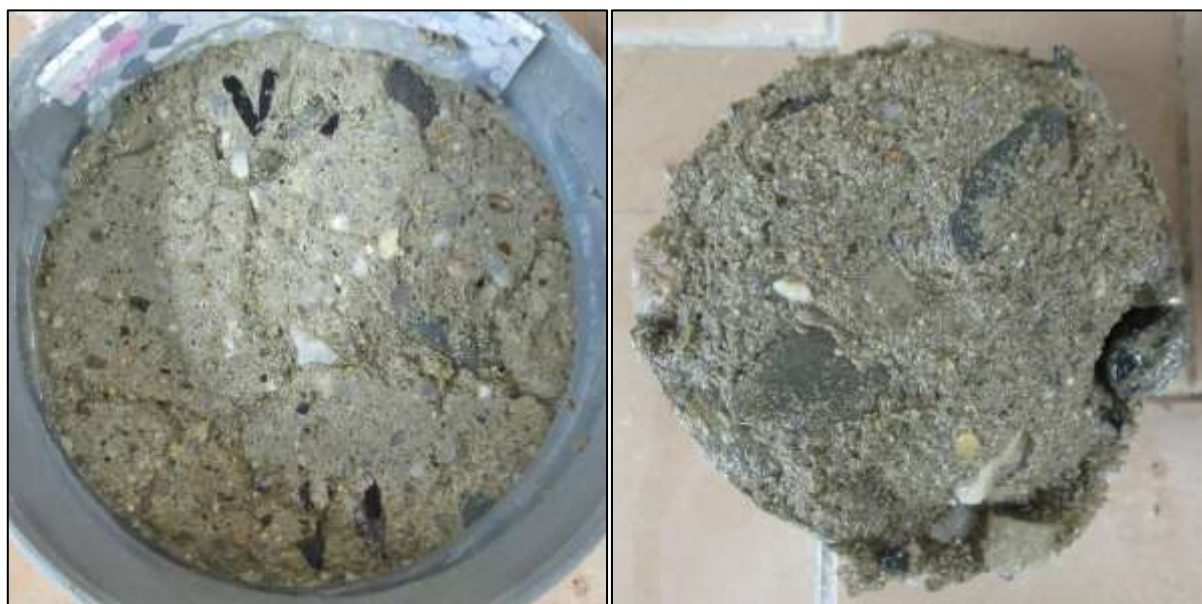
Foto 4: Líc (vlevo) a rub (vpravo) vzorku V4 po zkoušce – 75 cyklů
celkový odpad 579 g/m²

Zaznamenán rozpad rubové plochy zkušebního vzorku

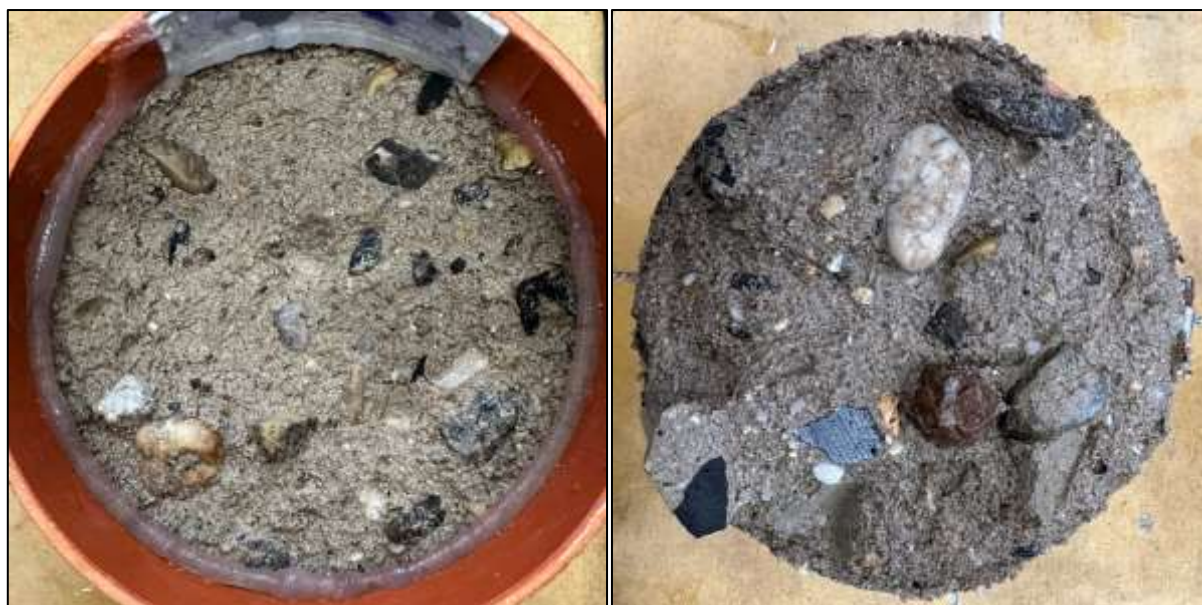
Foto 6: Líc (vlevo) a rub (vpravo) vzorku V6-A po zkoušce – 50 cyklů
celkový odpad 8447 g/m²

Zaznamenán rozpad čelní i rubové plochy zkušebního vzorku

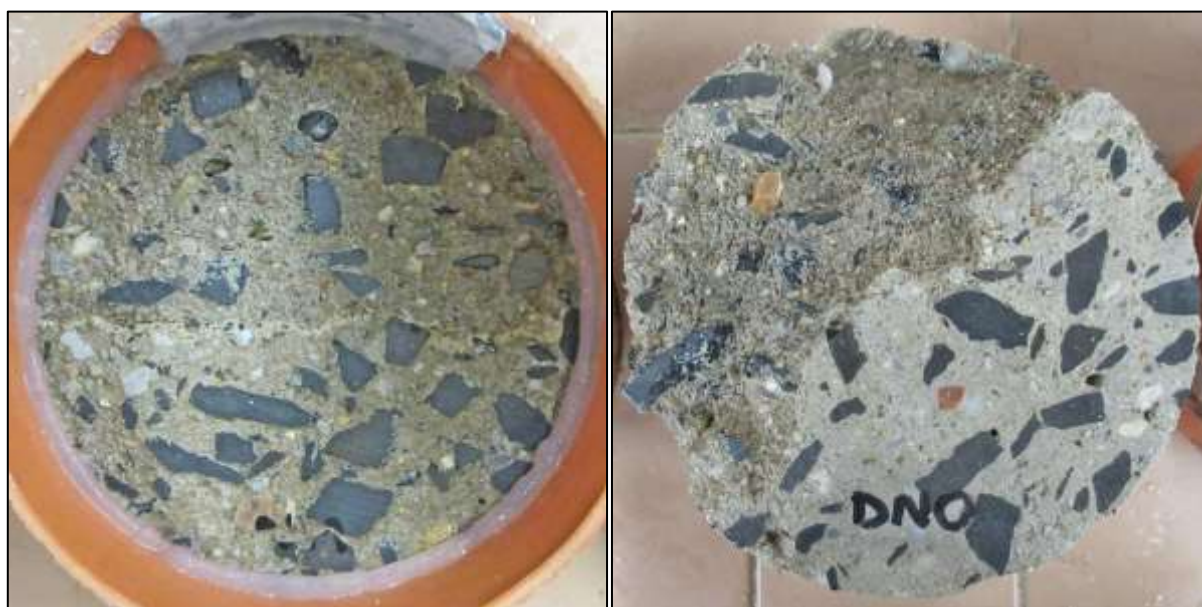
Foto 10: Líc (vlevo) a rub (vpravo) vzorku V10-A po zkoušce – 75 cyklů
celkový odpad 1673 g/m²
Zaznamenán částečný rozpad rubové plochy zkušebního vzorku

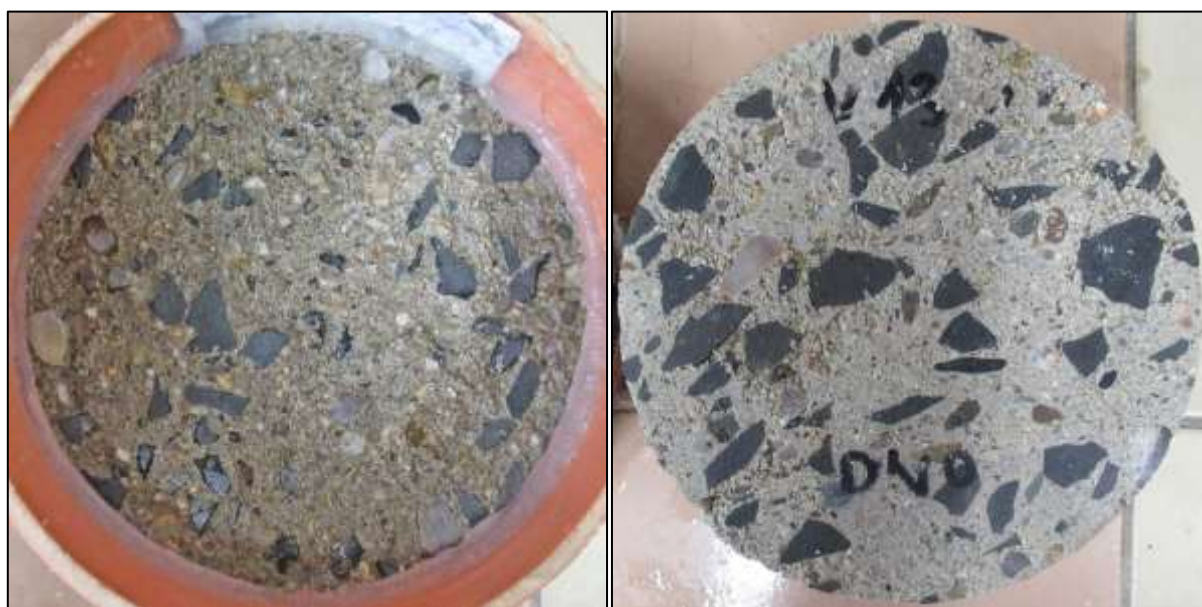
Foto 12: Líc (vlevo) a rub (vpravo) vzorku V13-A po zkoušce – 75 cyklů
celkový odpad 1832 g/m²
Zaznamenán počátek rozpadu rubové plochy zkušebního vzorku

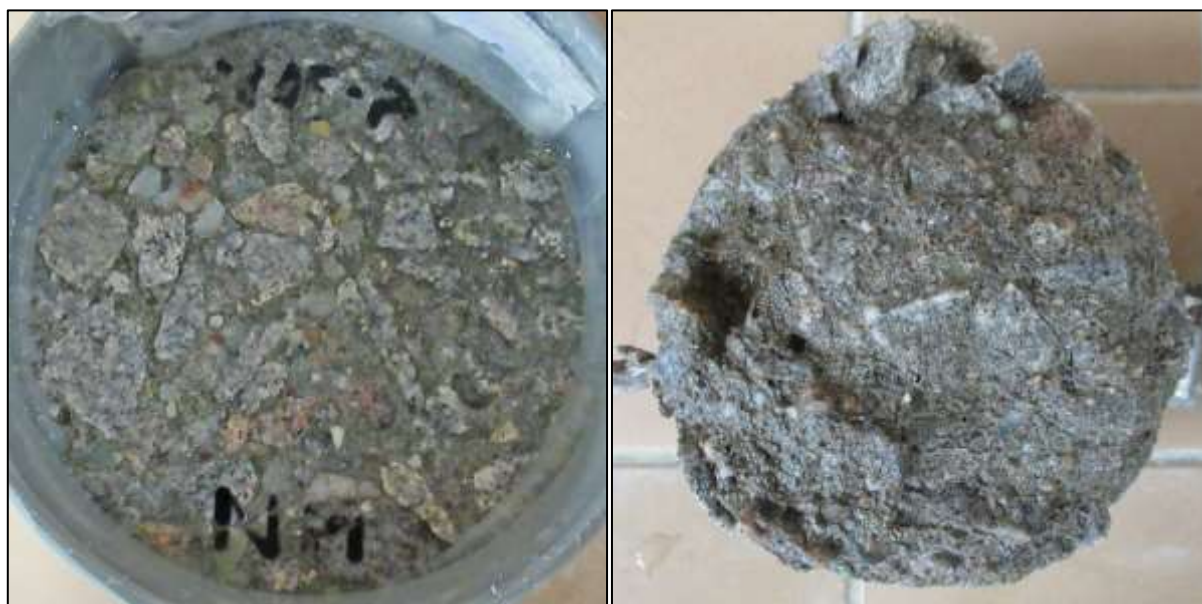
Foto 14: Líc (vlevo) a rub (vpravo) vzorku V15-A po zkoušce – 75 cyklů
celkový odpad 182 g/m²

Zaznamenán rozpad rubové plochy zkušebního vzorku

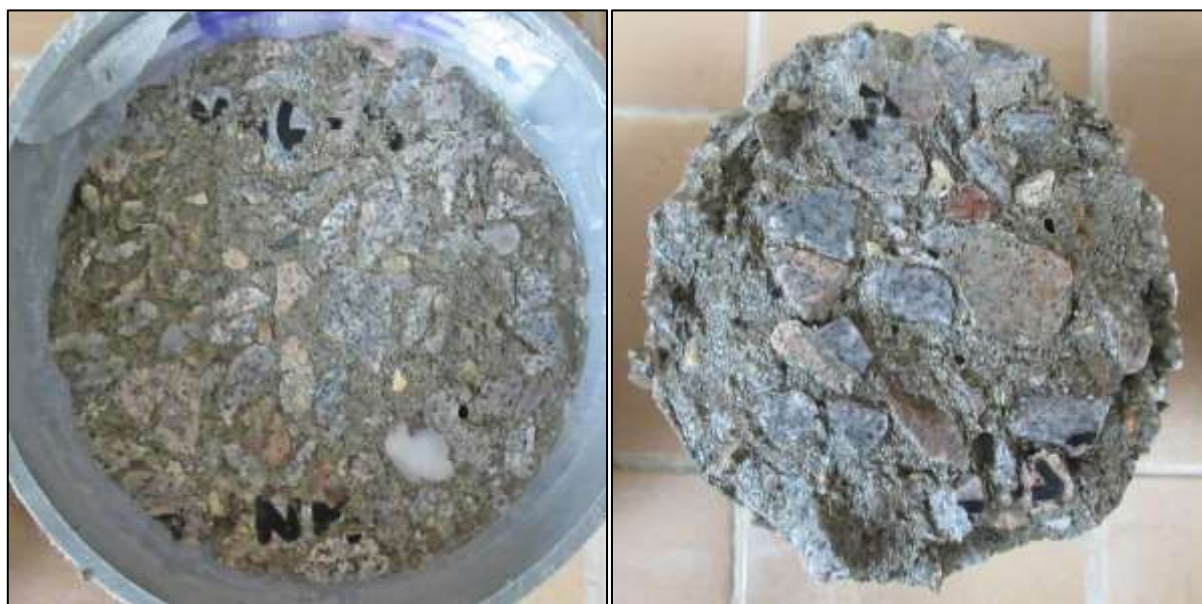
Foto 16: Líc (vlevo) a rub (vpravo) vzorku V16-A po zkoušce – 75 cyklů
celkový odpad 316 g/m²

Zaznamenán rozpad rubové plochy zkušebního vzorku

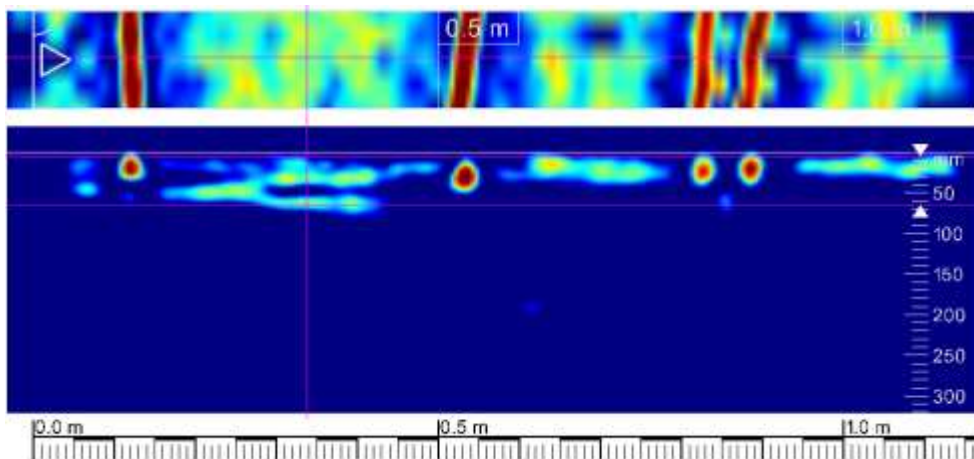
Sonda SC2 – Prefabrikovaná část – NK, spodní líc nosníku č. 3, pole 3, smyková výztuž

Bylo zjištěno krytí měkké výztuže (třmínky) na spodním líci nosníku na úrovni 5 – 15 mm.

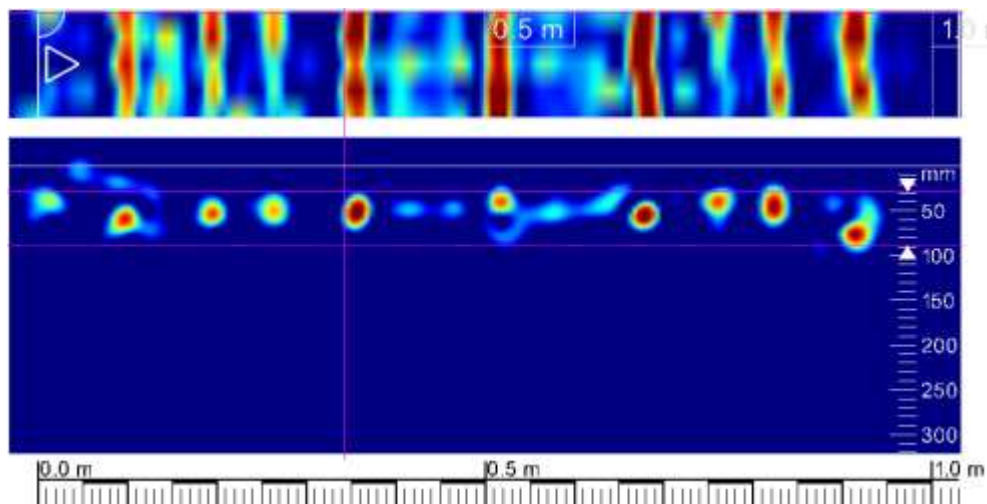
Sonda SC3 – Prefabrikovaná část – NK, spodní líc nosníku č. 2, pole 2, předpínací výztuž

Bylo zjištěno krytí předpínací výztuže na spodním líci nosníku na úrovni 30 – 65 mm.

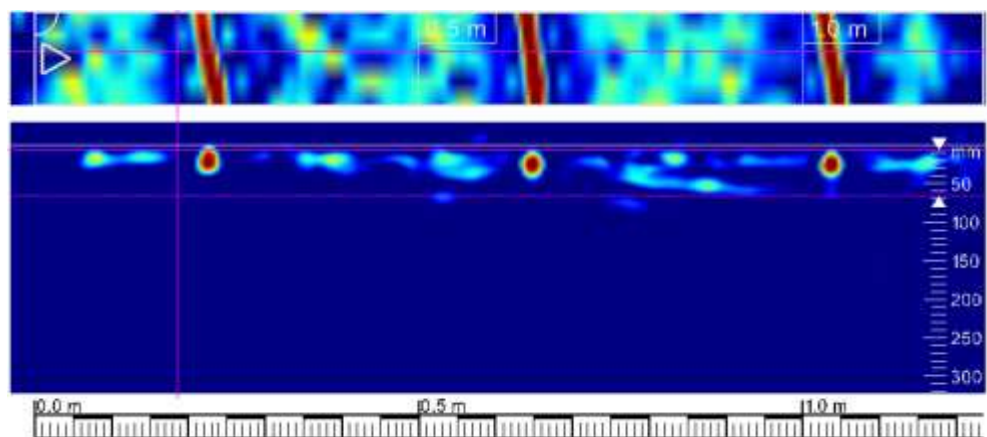
Sonda SC4 – Prefabrikovaná část – NK, spodní líc nosníku č. 2, pole 2, smyková výztuž

Bylo zjištěno krytí měkké výztuže (třmínky) na spodním líci nosníku na úrovni 5 – 15 mm.

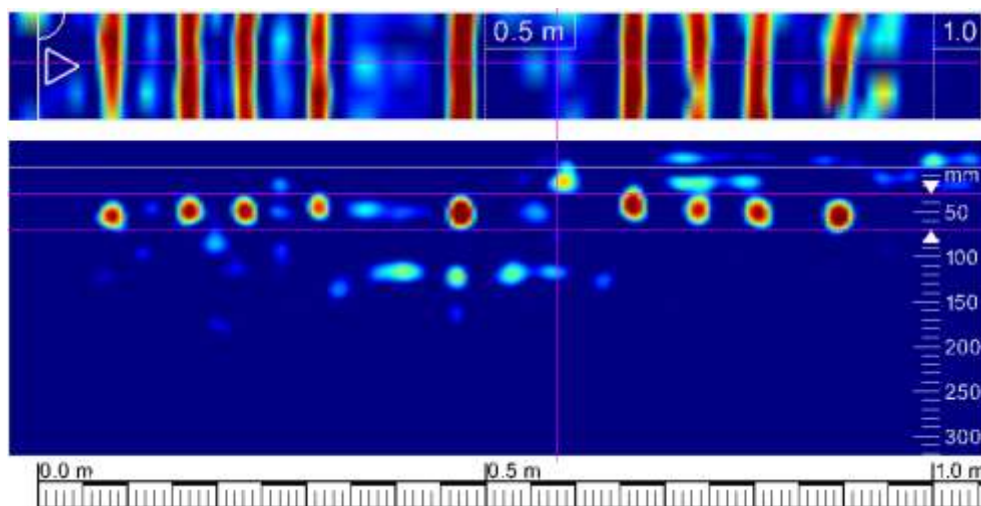
Sonda SC5 – Prefabrikovaná část – NK, spodní líc nosníku č. 3, pole 1, předpínací výztuž

Bylo zjištěno krytí předpínací výztuže na spodním líci nosníku na úrovni 30 – 45 mm.

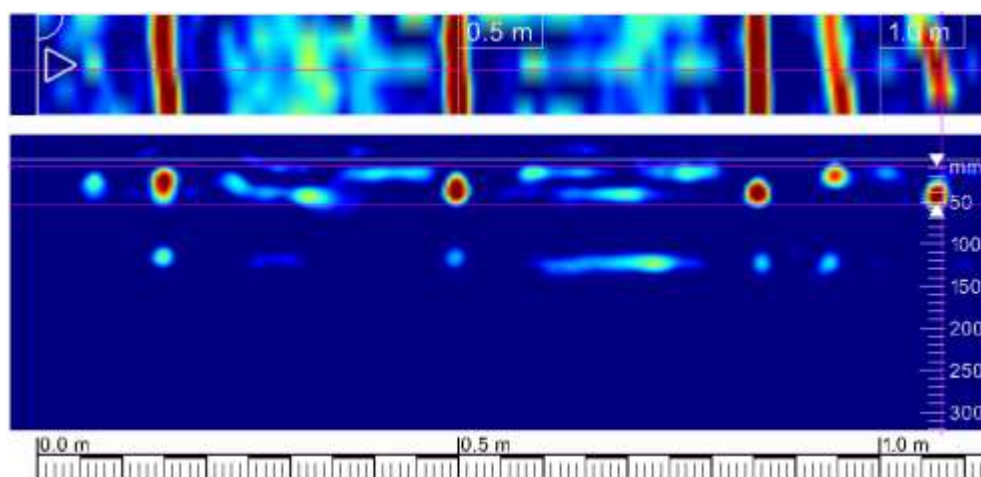
Sonda SC6 – Prefabrikovaná část – NK, spodní líc nosníku č. 3, pole 1, smyková výztuž

Bylo zjištěno krytí měkké výztuže (třmínky) na spodním líci nosníku na úrovni 10 – 25 mm.

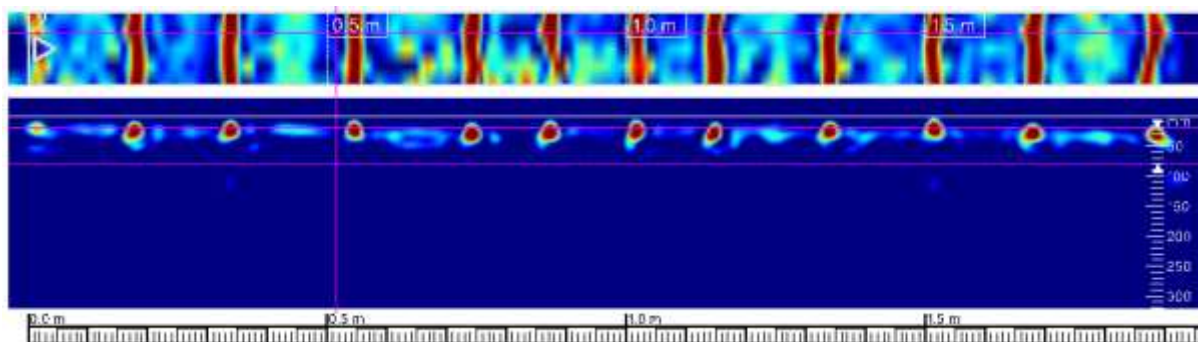
Sonda SC7 – Monolitická část – Pilíř, výztuž ve svislém směru

Bylo zjištěno krytí betonářské výztuže na úrovni 5 - 20 mm, patrných 6 prutů na m'.

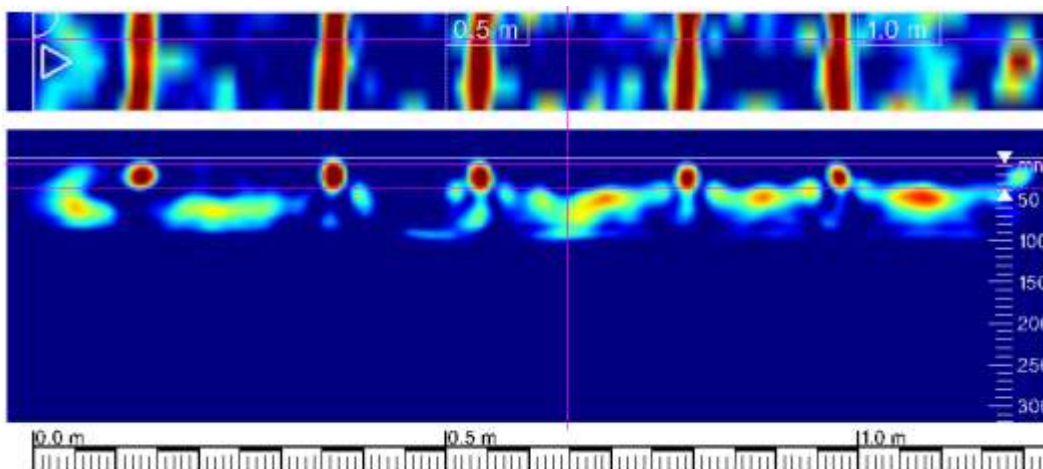
Sonda SC8 – Monolitická část – Pilíř, výztuž ve vodorovném směru

Bylo zjištěno krytí betonářské výztuže na úrovni 5 - 10 mm, patrných 5 prutů na m'.

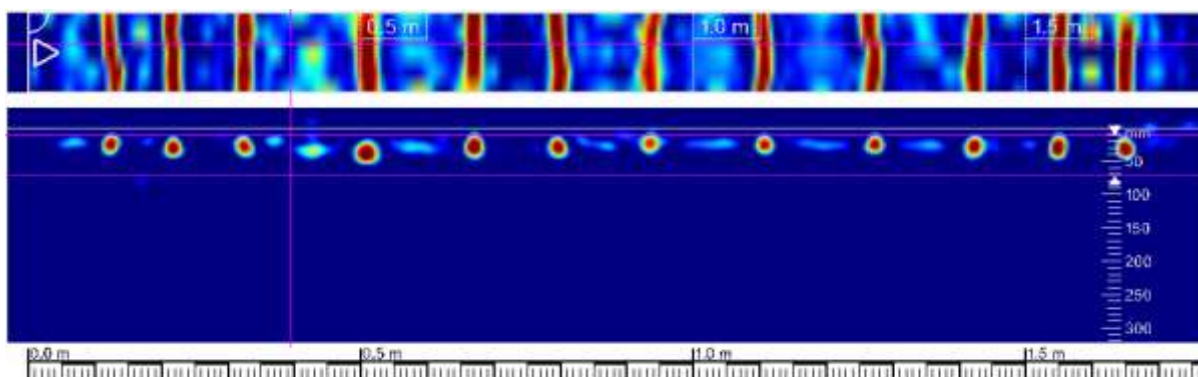
Sonda SC9 – Monolitická část – Pilíř, výztuž ve svislém směru

Bylo zjištěno krytí betonářské výztuže na úrovni 10 - 25 mm, patrných 7 prutů na m'.

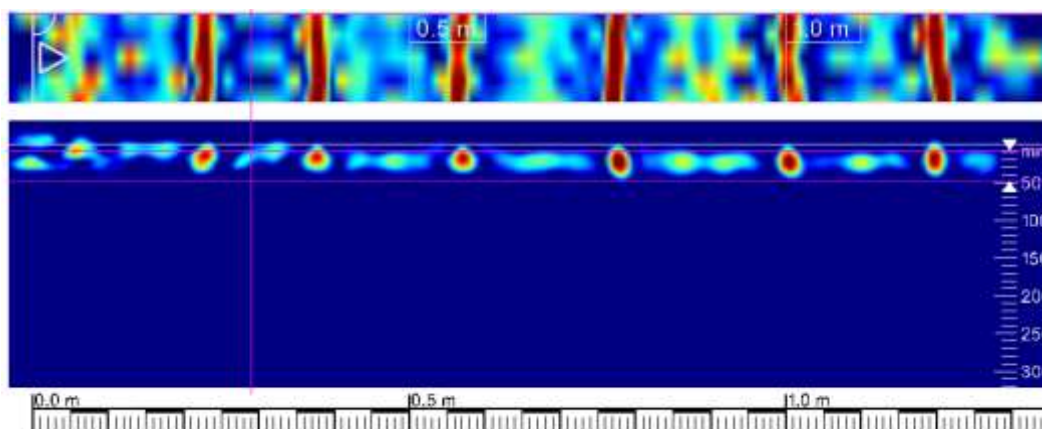
Sonda SC10 – Monolitická část – Pilíř, výztuž ve vodorovném směru

Bylo zjištěno krytí betonářské výztuže na úrovni 5 - 10 mm, patrných 6 prutů na m'.

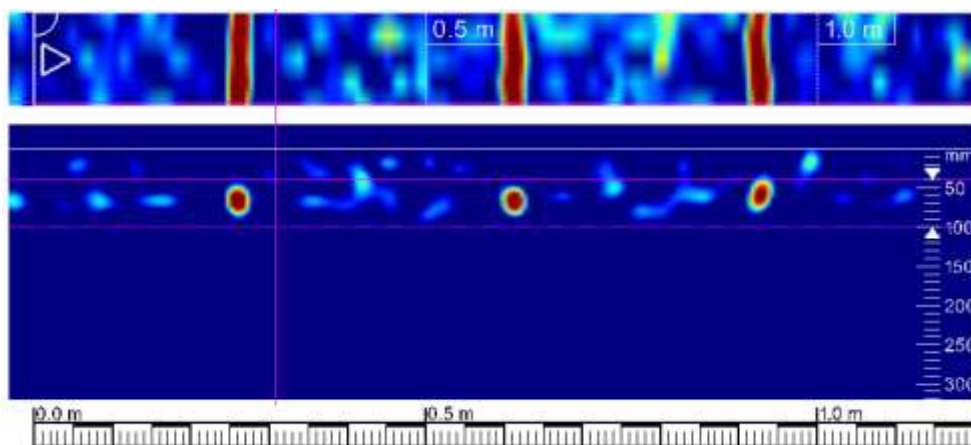
PŘÍLOHA 3.1 (pokračování)**Sonda SC11 – Monolitická část – Pilíř, výztuž ve svislém směru**

Bylo zjištěno krytí betonářské výztuže na úrovni 40 - 55 mm, patrné 4 pruty na m'.

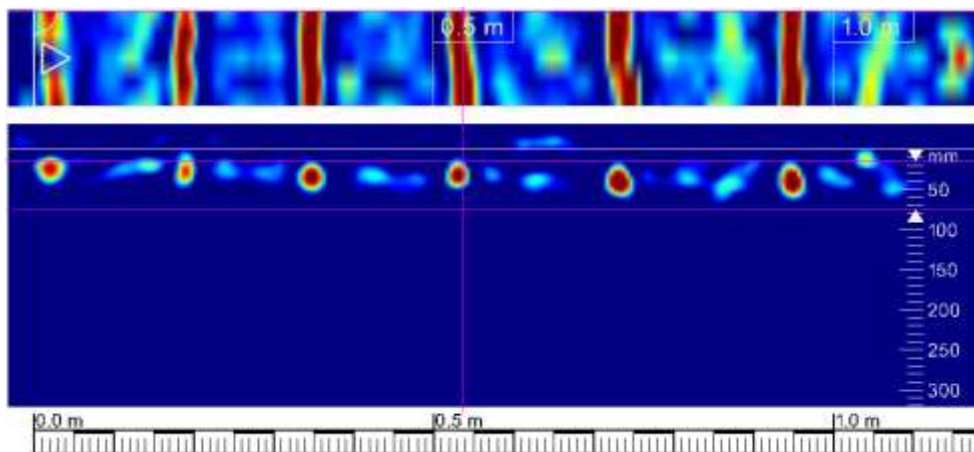
Sonda SC12 – Monolitická část – Pilíř, výztuž ve vodorovném směru

Bylo zjištěno krytí betonářské výztuže na úrovni 10 - 25 mm, patrných 6 prutů na m'.

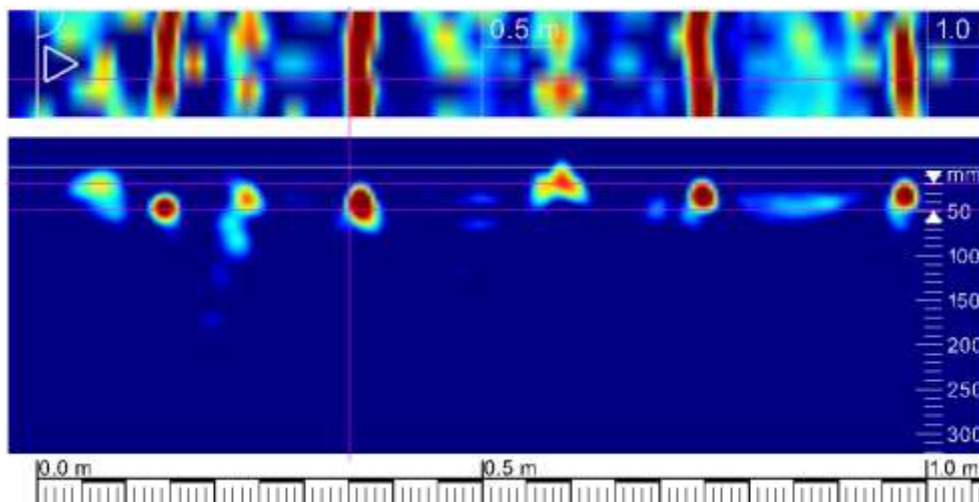
Sonda SC13 – Monolitická část – NK, konzola spodní líc, výztuž v podélném směru

Bylo zjištěno krytí betonářské výztuže na úrovni 20 - 35 mm, patrných 5 prutů na m'.

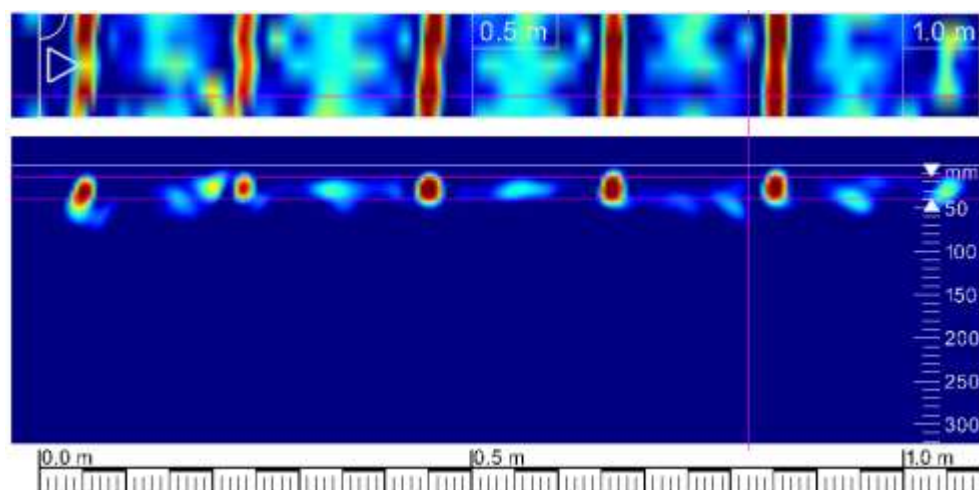
Sonda SC14 – Monolitická část – NK, konzola spodní líc, výztuž v příčném směru

Bylo zjištěno krytí betonářské výztuže na úrovni 10 - 20 mm, patrných 5 prutů na m'.

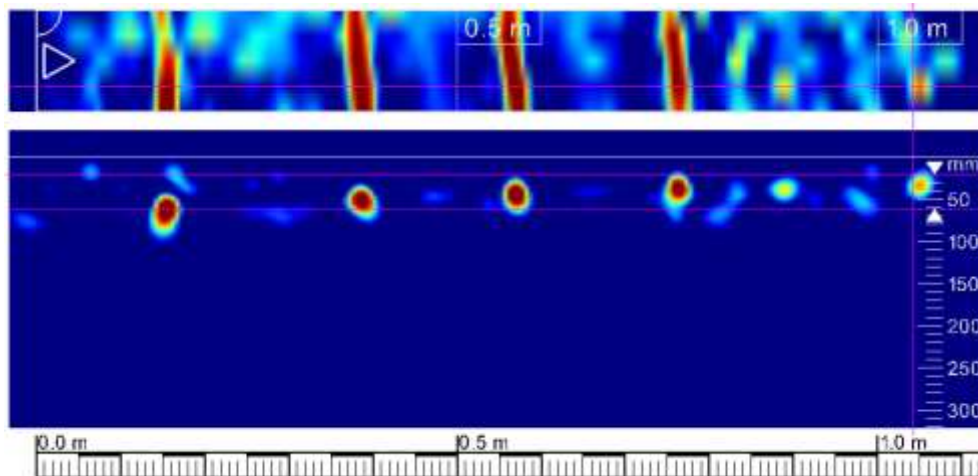
Sonda SC15 – Monolitická část – NK, konzola spodní líc, výztuž v podélném směru

Bylo zjištěno krytí betonářské výztuže na úrovni 20 - 45 mm, patrných 5 prutů na m'.

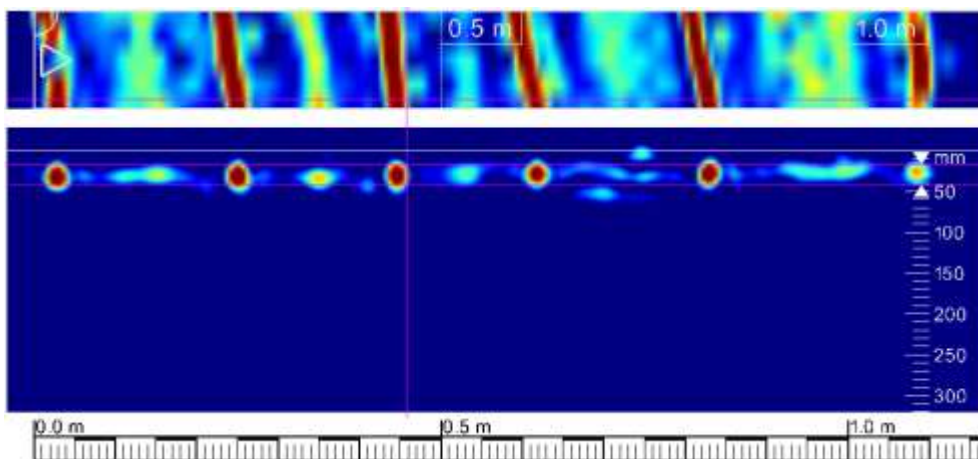
Sonda SC16 – Monolitická část – NK, konzola spodní líc, výztuž v příčném směru

Bylo zjištěno krytí betonářské výztuže na úrovni 10 - 20 mm, patrných 5 prutů na m'.

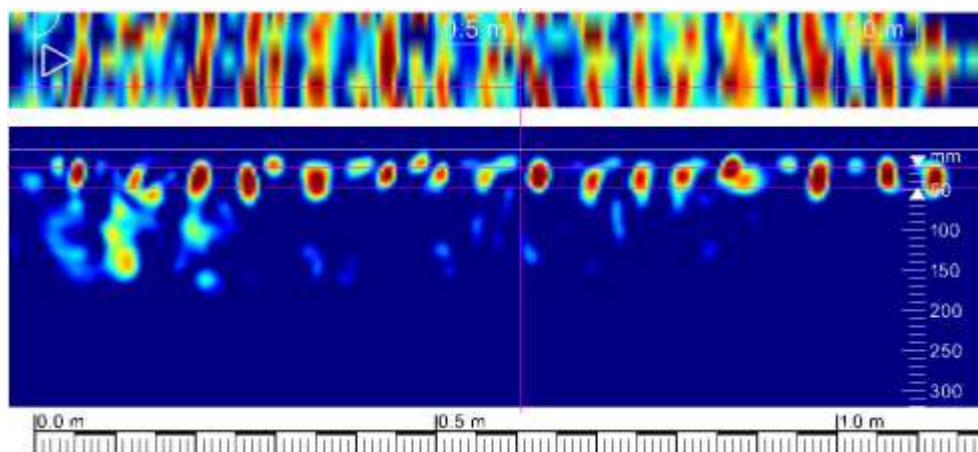
Sonda SC17 – Monolitická část – NK, deska spodní líc, výztuž v podélném směru

Radarem HILTI PS 1000 byl provedený vodorovný scan o délce cca 1,1 m. Scan byl vyhotoven na konstrukci tak, aby bylo schéma zobrazeno zleva doprava. V horní části scanu je zobrazen rastr podélné výztuže na spodním líci desky uprostřed rozpětí mezi pilíři a v dolní části vykreslení se nachází řez v kolmé rovině. S ohledem na husté vyztužení není výstup měření jednoznačný.

Bylo zjištěno krytí betonářské výztuže na úrovni 15 - 35 mm, patrných cca 13-15 prutů na m².

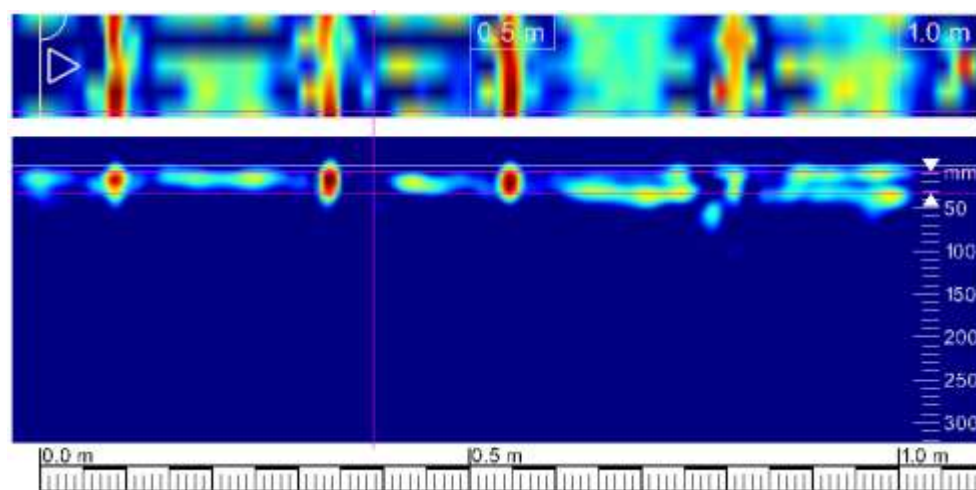
Sonda SC18 – Monolitická část – NK, deska spodní líc, výztuž v příčném směru

Bylo zjištěno krytí betonářské výztuže na úrovni 5 - 10 mm, patrné 4 pruty na m².

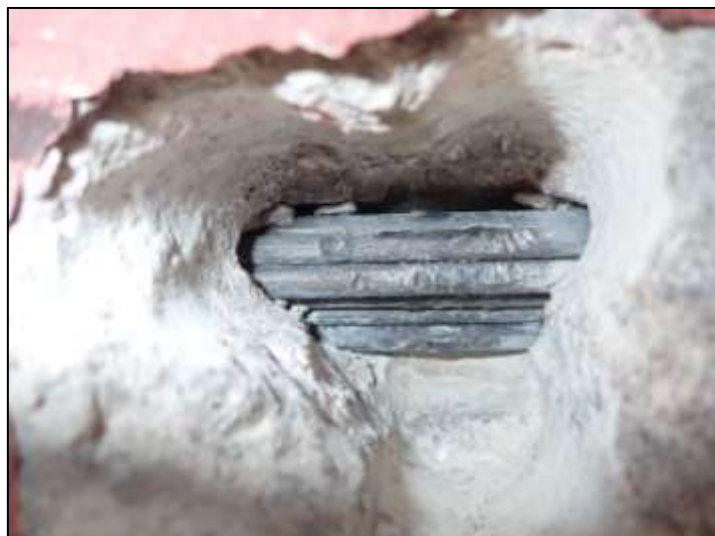
Foto 1: Detail sondy P1, předpínací výztuž, stěna nosníku č. 1, pole č. 3, poloha viz Příloha 1. Na předpínací výztuži nebyla nalezena koroze. Hodnocení korozního stavu přepínací výztuže: stupeň 1. Kanálek vyplněn injektážní směsí částečně. Krytí předpínací výztuže cca 40 mm.

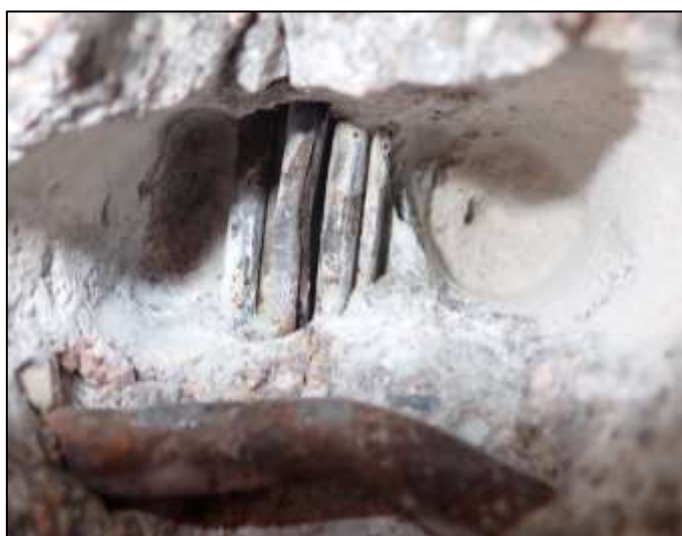
Foto 4: Detail sondy P4, předpínací výztuž, spodní líc nosníku č. 5, pole č. 3, poloha viz Příloha 1. Na předpínací výztuži byla nalezena korozí. **Hodnocení korozního stavu předpínací výztuže: stupeň 3.** Kanálek vyplněn injektážní směsí částečně. Krytí předpínací výztuže cca 35 mm.

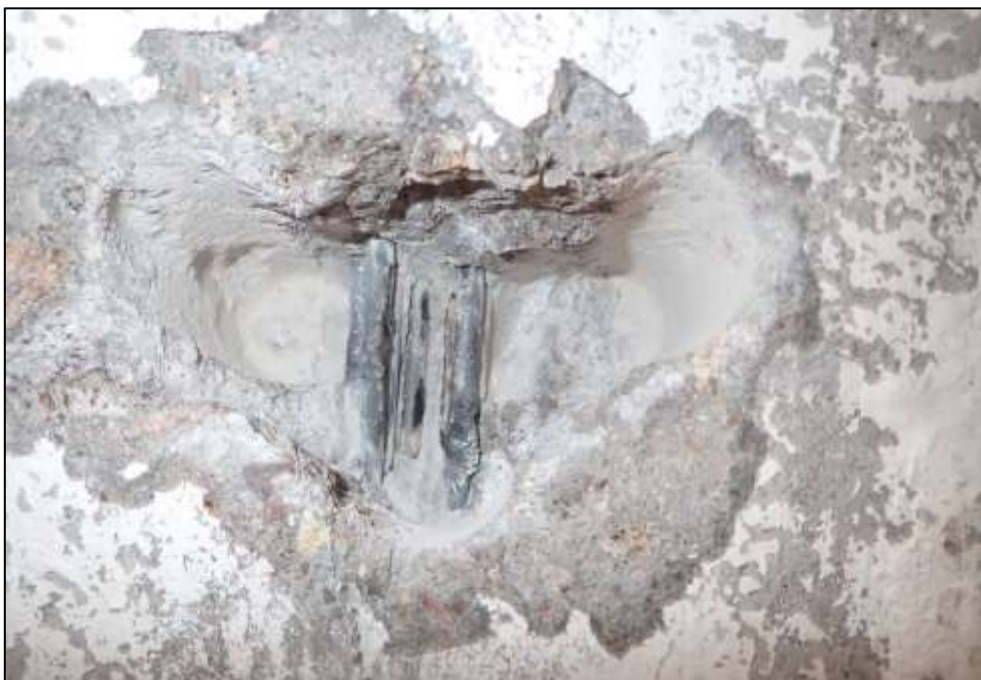
Foto 5: Detail sondy P5, předpínací výztuž, spodní líc nosníku č. 6, pole č. 3, poloha viz Příloha 1. Na předpínací výztuži byla nalezena koroze. Hodnocení korozního stavu předpínací výztuže: stupeň 2. Kanálek zcela vyplněn injektážní směsí. Krytí předpínací výztuže cca 35 mm.

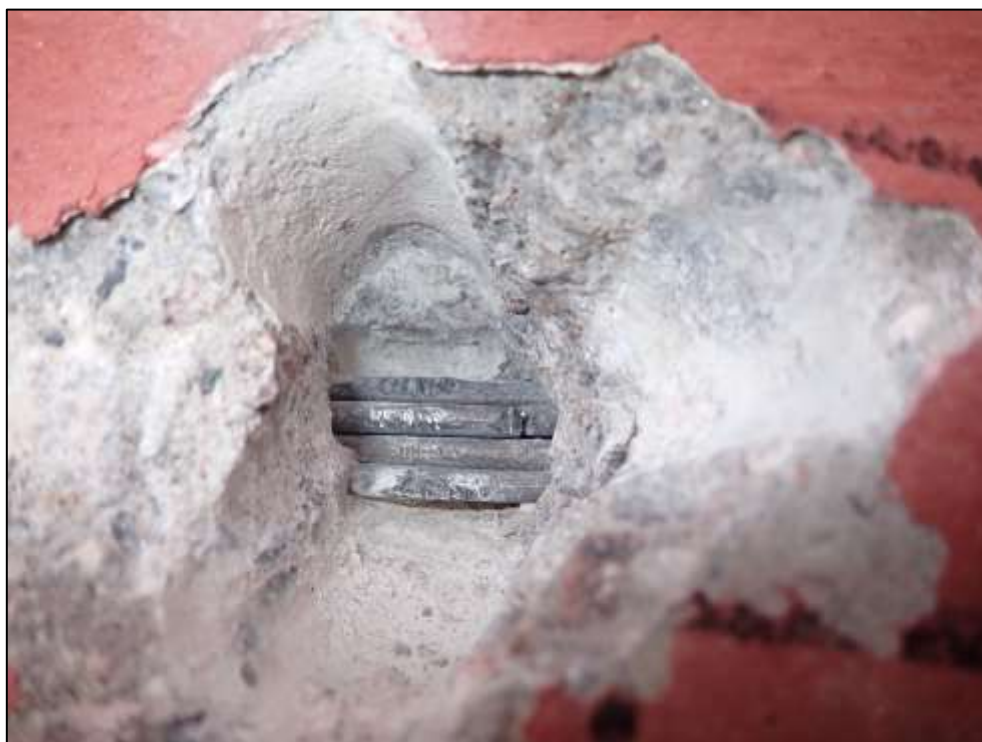
Foto 6: Detail sondy P6, předpínací výztuž, stěna nosníku č. 9, pole č. 3, poloha viz Příloha 1. Na předpínací výztuži nebyla nalezena koroze. Hodnocení korozního stavu předpínací výztuže: stupeň 1. Kanálek zcela vyplněn injektážní směsí. Krytí předpínací výztuže cca 45 mm.

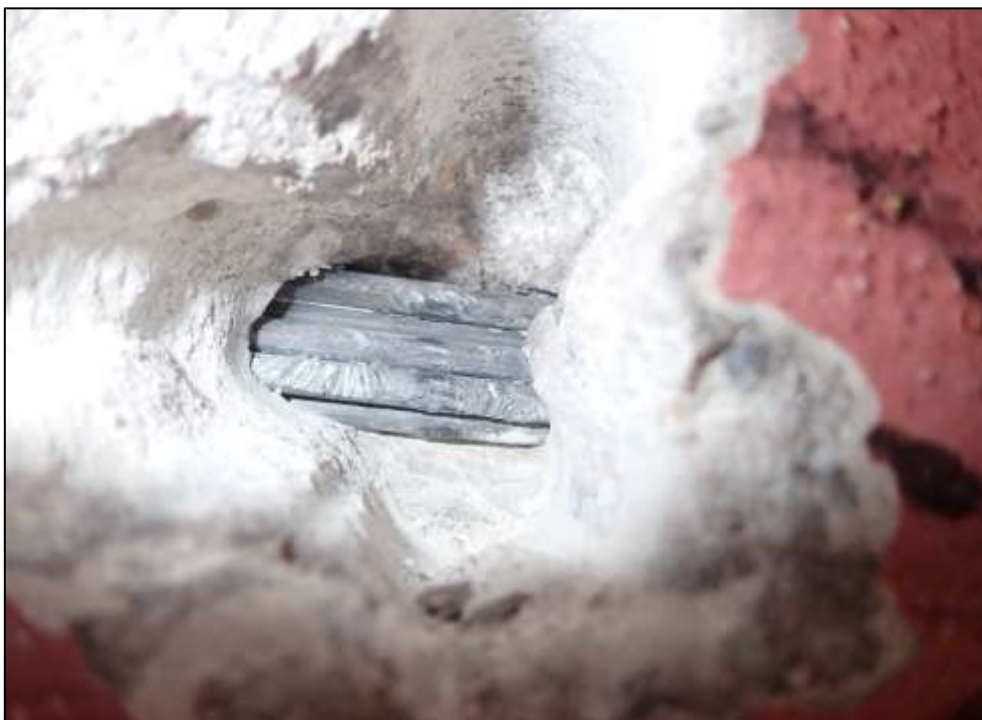
Foto 7: Detail sondy P7, předpínací výztuž, stěna nosníku č. 1, pole č. 2, poloha viz Příloha 1. Na předpínací výztuži byla nalezena korozie. Hodnocení korozního stavu předpínací výztuže: stupeň 2. Kanálek vyplněn injektážní směsí částečně.
Krytí předpínací výztuže cca 45 mm.

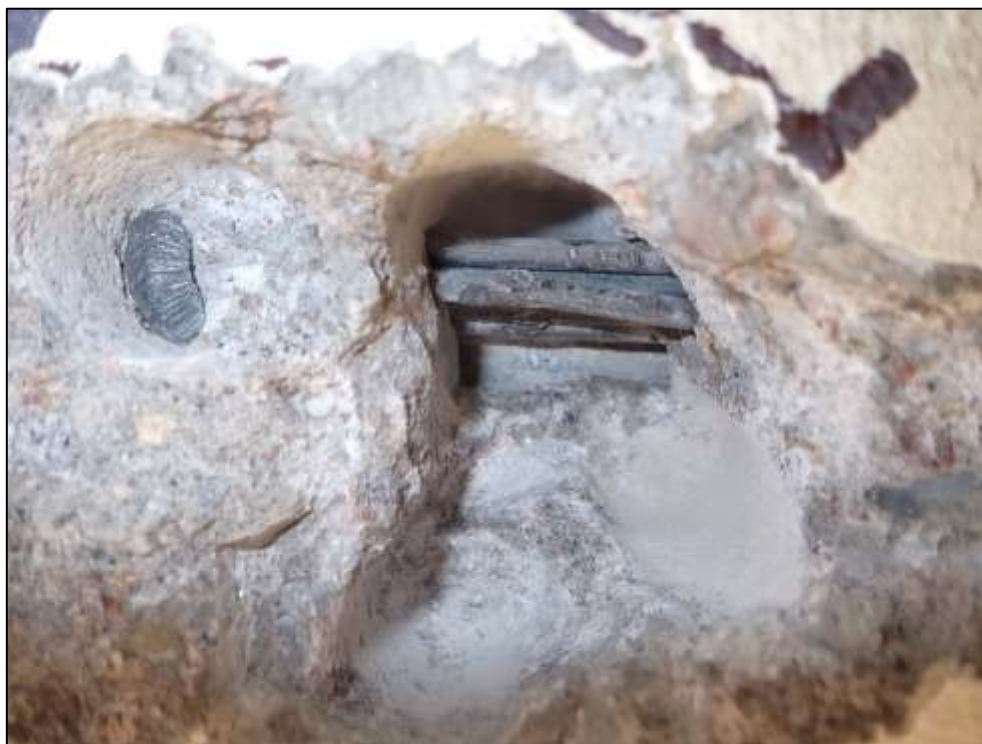
Foto 8: Detail sondy P8, předpínací výztuž, spodní líc nosníku č. 2, pole č. 2, poloha viz Příloha 1. Na předpínací výztuži byla nalezena korozie. Hodnocení korozního stavu předpínací výztuže: stupeň 2. Kanálek zcela vyplněn injektážní směsí.
Krytí předpínací výztuže cca 35 mm.

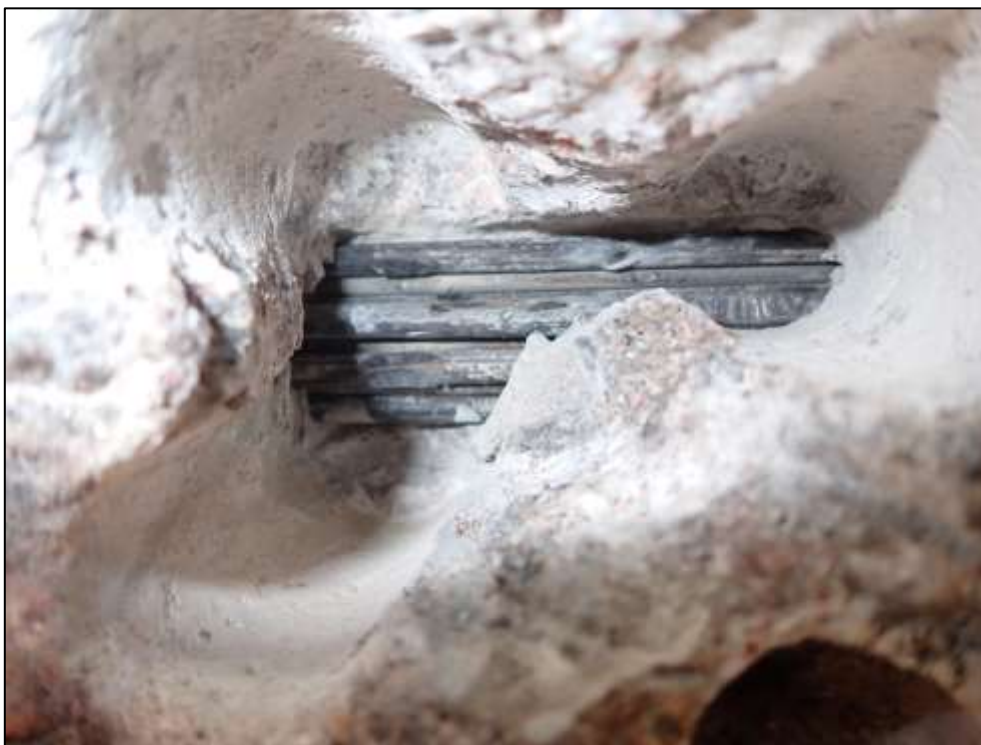
Foto 9: Detail sondy P9, předpínací výztuž, spodní líc nosníku č. 5, pole č. 2, poloha viz Příloha 1. Na předpínací výztuži byla nalezena korozie. Hodnocení korozního stavu předpínací výztuže: stupeň 2. Kanálek vyplněn injektážní směsí částečně.
Krytí předpínací výztuže cca 55 mm.

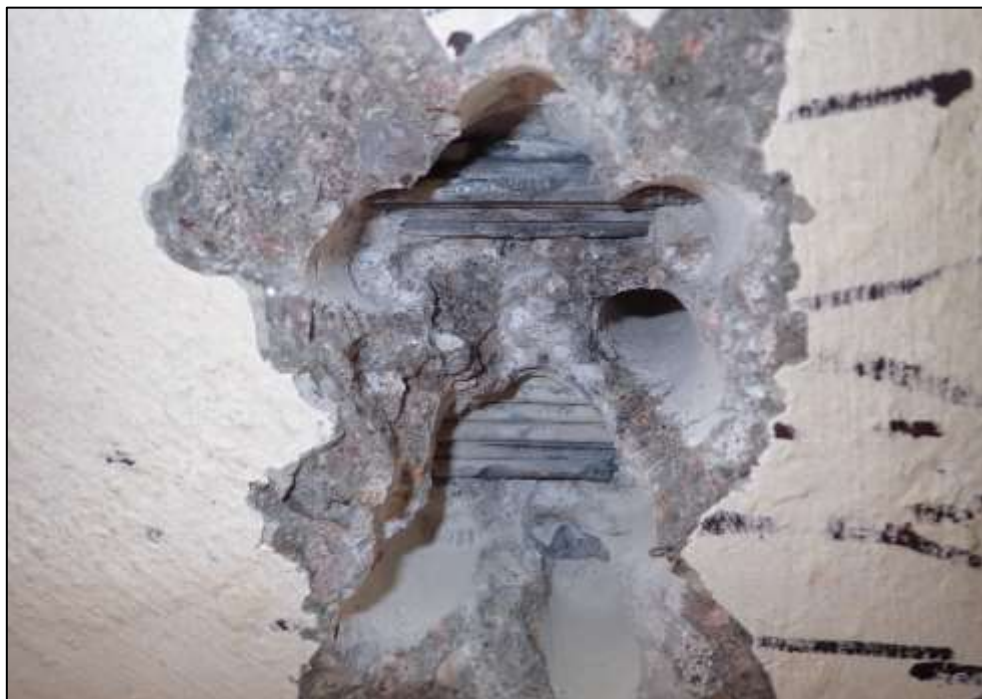
Foto 10: Detail sondy P10, předpínací výztuž, spodní líc nosníku č. 6, pole č. 2, poloha viz Příloha 1. Na předpínací výztuži byla nalezena korozie. Hodnocení korozního stavu předpínací výztuže: stupeň 2. Kanálek zcela vyplněn injektážní směsí.
Krytí předpínací výztuže cca 55 a 35 mm.

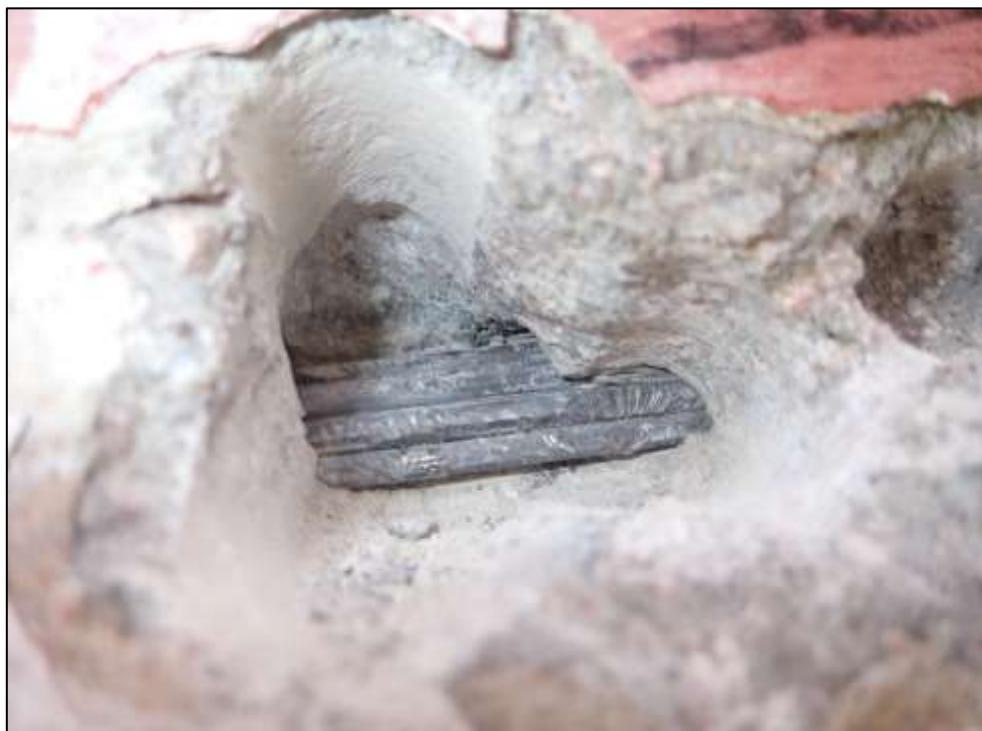
Foto 11: Detail sondy P11, předpínací výztuž, stěna nosníku č. 9, pole č. 2, poloha viz Příloha 1. Na předpínací výztuži nebyla nalezena koroze. Hodnocení korozního stavu přepínací výztuže: stupeň 1. Kanálek zcela vyplněn injektážní směsí. Krytí předpínací výztuže cca 45 mm.
