ČESKÉ VYSOKÉ UČENÍ TECHNICKÉ V PRAZE
K L O K N E R Ů V Ú S T A V
Šolínova 7, 166 08 Praha 6 - Dejvice

Expertní zpráva č. 2300 J 176	Datum vydání zprávy 7. září 2023	Oddělení KÚ Experimentální tel. +420 224 353 537
Objednatel: Krajská zdravotní, a.s. Sociální péče 3316/12A 401 13 Ústí nad Labem		
Expertní zpráva: DIAGNOSTICKÝ PRŮZKUM MOSTU K BUDOVĚ „C“ V AREÁLU KRAJSKÉ ZDRAVOTNÍ, a.s. – NEMOCNICE MOST, o.z.		
Vypracoval:	Ing. Martin Kryštov	
Spolupráce:	Ing. Daniel Dobiáš, Ph.D. Ing. Petr Pokorný, Ph.D. Ing. Stanislav Řeháček, Ph.D. Ing. Tomáš Mandlík	
Odpovědný řešitel:	Ing. Martin Kryštov	
Vedoucí oddělení:	prof. Ing. Jiří Kolísko, Ph.D.	
Ředitel KÚ:	prof. Ing. Jiří Kolísko, Ph.D.	
Výtisk číslo: 1 2 3	Rozdělovník: Objednatel: 2x Archiv KÚ: 1x

Tato zpráva uvádí výsledky diagnostického průzkumu mostní konstrukce k budově „C“ v areálu Krajské zdravotní a.s. – nemocnice Most. Vypracováno na základě smlouvy o dílo č. 1633_23.

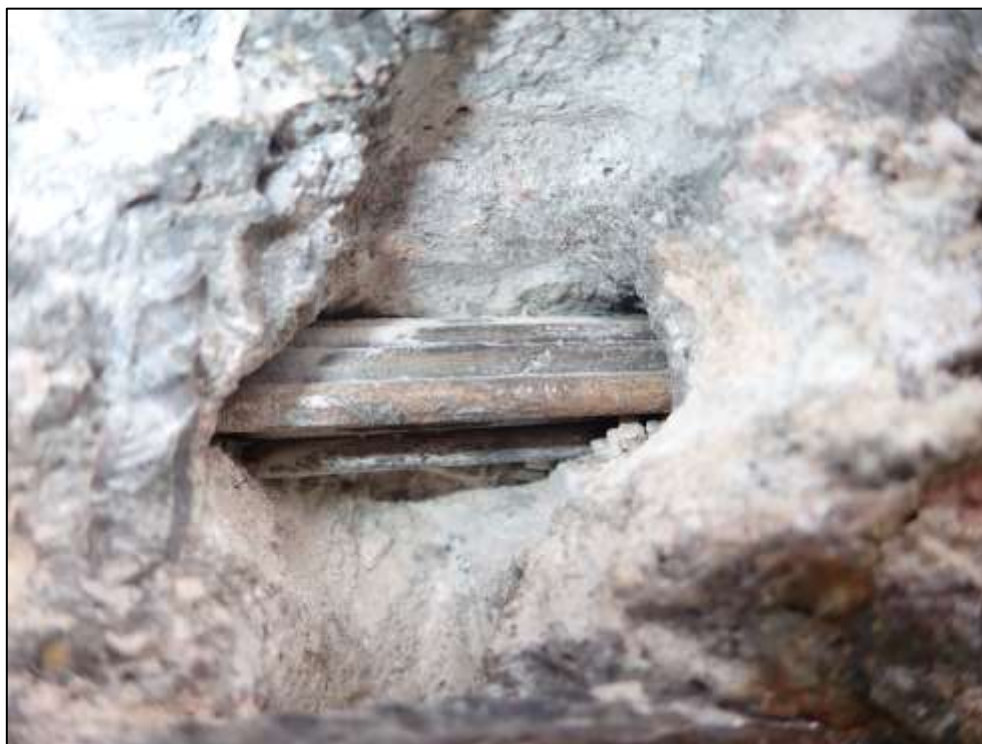
Foto 12: Detail sondy P12, předpínací výztuž, stěna nosníku č. 9, pole č. 2, poloha viz Příloha 1. Na předpínací výztuži byla nalezena koroze. Hodnocení korozního stavu přepínací výztuže: stupeň 3. Kanálek vyplněn injektážní směsí částečně. Krytí předpínací výztuže cca 45 mm.

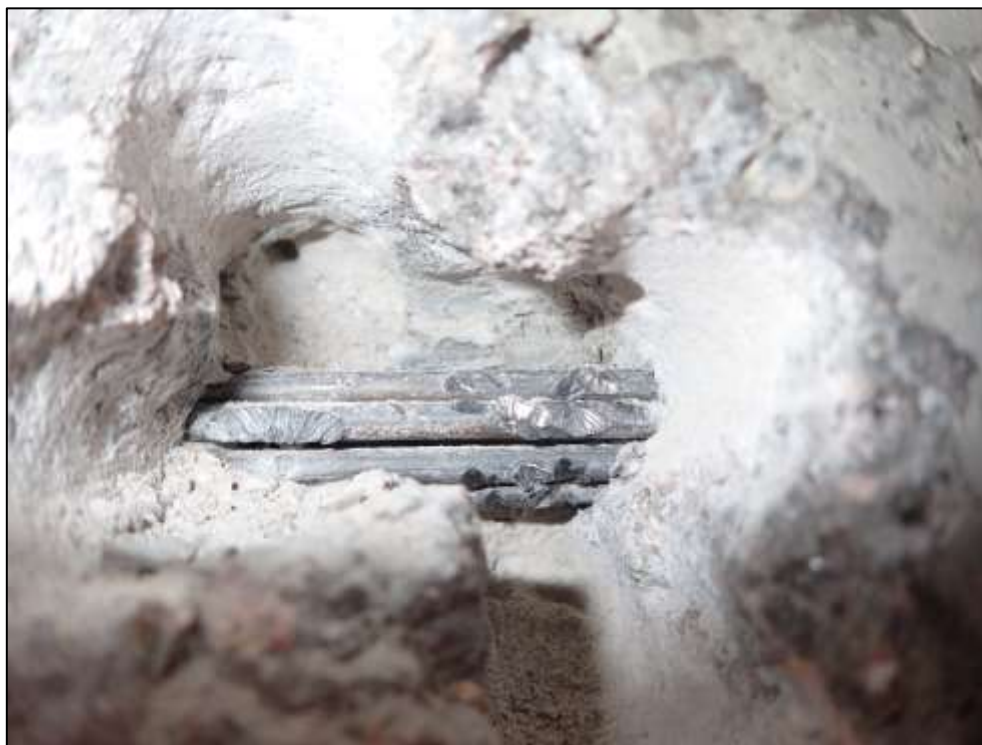
Foto 13: Detail sondy P13, předpínací výztuž, stěna nosníku č. 1, pole č. 1, poloha viz Příloha 1. Na předpínací výztuži byla nalezena koroze. Hodnocení korozního stavu předpínací výztuže: stupeň 2. Kanálek zcela vyplněn injektážní směsí. Krytí předpínací výztuže cca 40 mm.

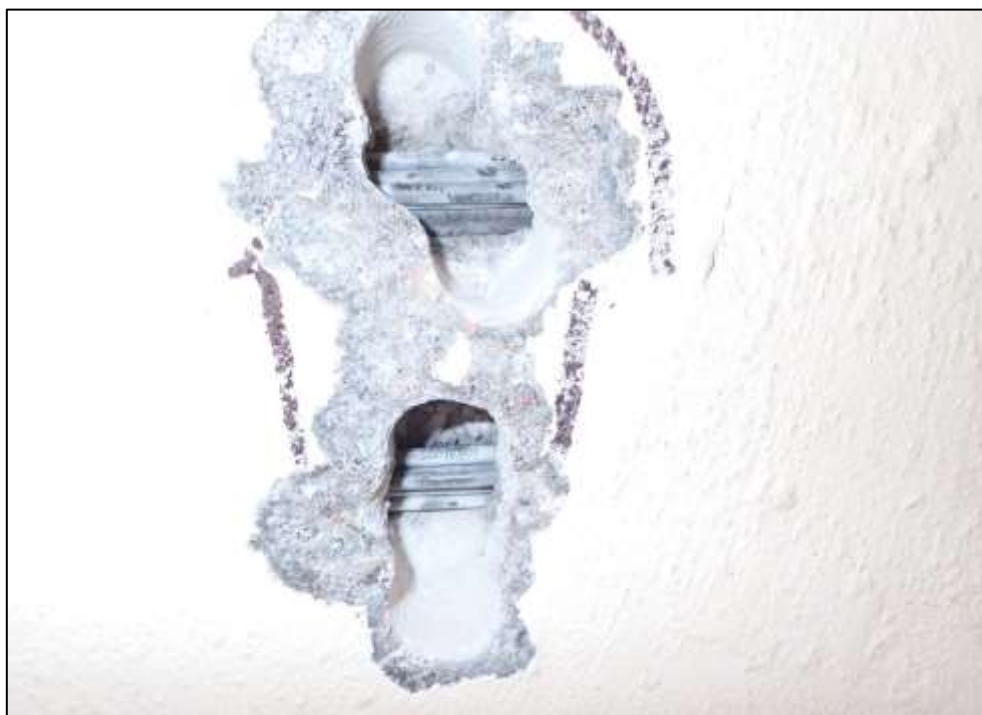
Foto 14: Detail sondy P14, předpínací výztuž, spodní líc nosníku č. 2, pole č. 1, poloha viz Příloha 1. Na předpínací výztuži byla nalezena koroze. Hodnocení korozního stavu předpínací výztuže: stupeň 2. Kanálek zcela vyplněn injektážní směsí. Krytí předpínací výztuže cca 25 mm.

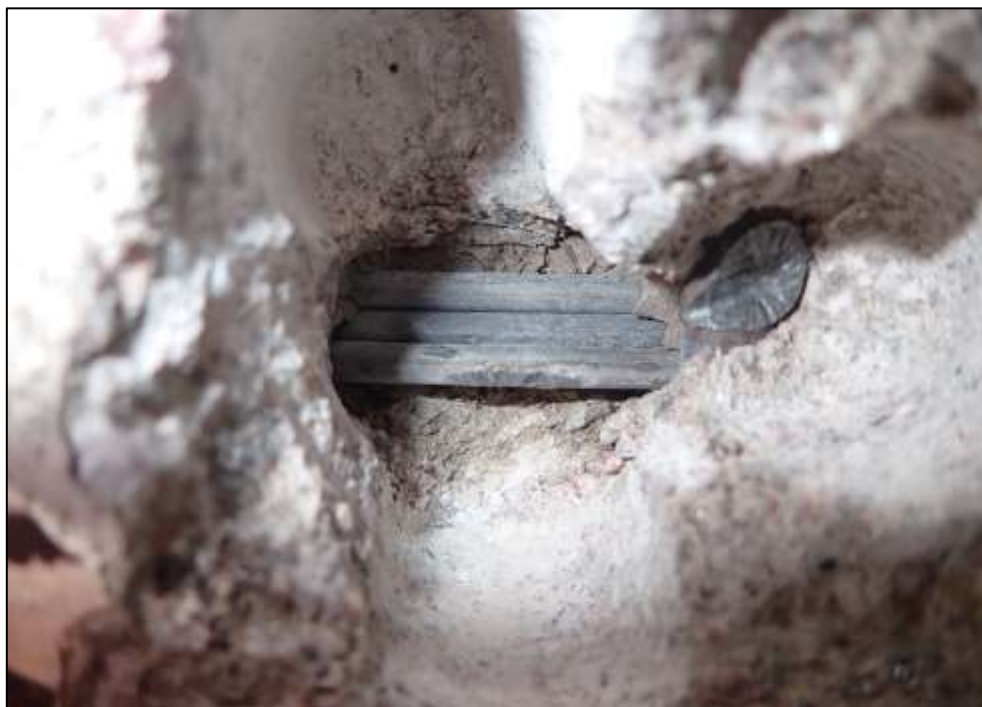
Foto 15: Detail sondy P15, předpínací výztuž, spodní líc nosníku č. 3, pole č. 1, poloha viz Příloha 1. Na předpínací výztuži byla nalezena korozе. Hodnocení korozního stavu přepínací výztuže: stupeň 2. Chránička zcela vyplněna injektážní směsí.
Krytí předpínací výztuže cca 35 mm.

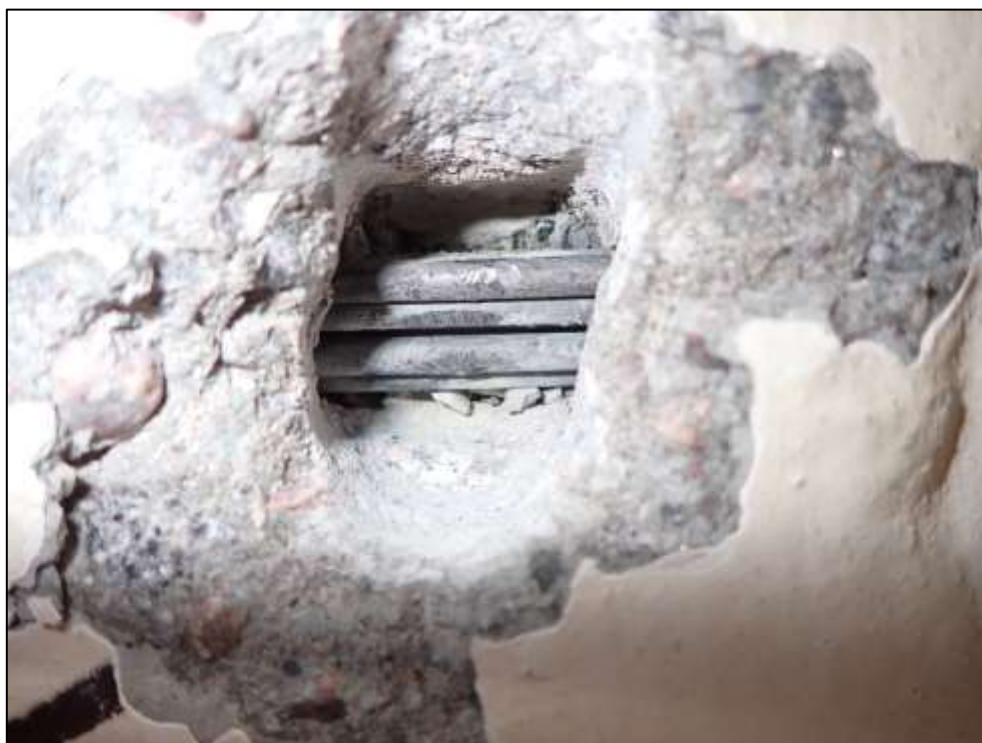
Foto 16: Detail sondy P16, kotva předpínací výztuže, spodní líc nosníku č. 6, pole č. 1, poloha viz Příloha 1. Na předpínací výztuži byla nalezena korozе. Hodnocení korozního stavu přepínací výztuže: stupeň 2. Kanálek zcela vyplněn injektážní směsí.
Krytí předpínací výztuže cca 25 mm.

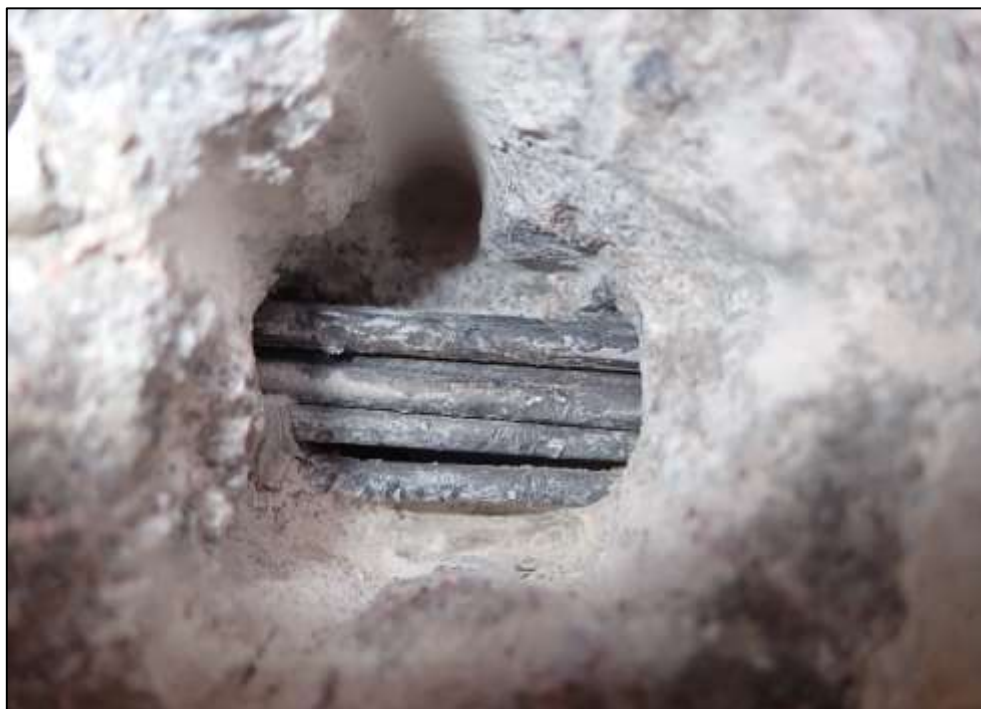
Foto 19: Detail sondy P19, předpínací výztuž, stěna nosníku č. 1, pole č. 3, poloha viz Příloha 1. Na předpínací výztuži byla nalezena korozе. Hodnocení korozního stavu předpínací výztuže: stupeň 2. Kanálek vyplněn injektážní směsí částečně.
Krytí předpínací výztuže cca 35 mm.

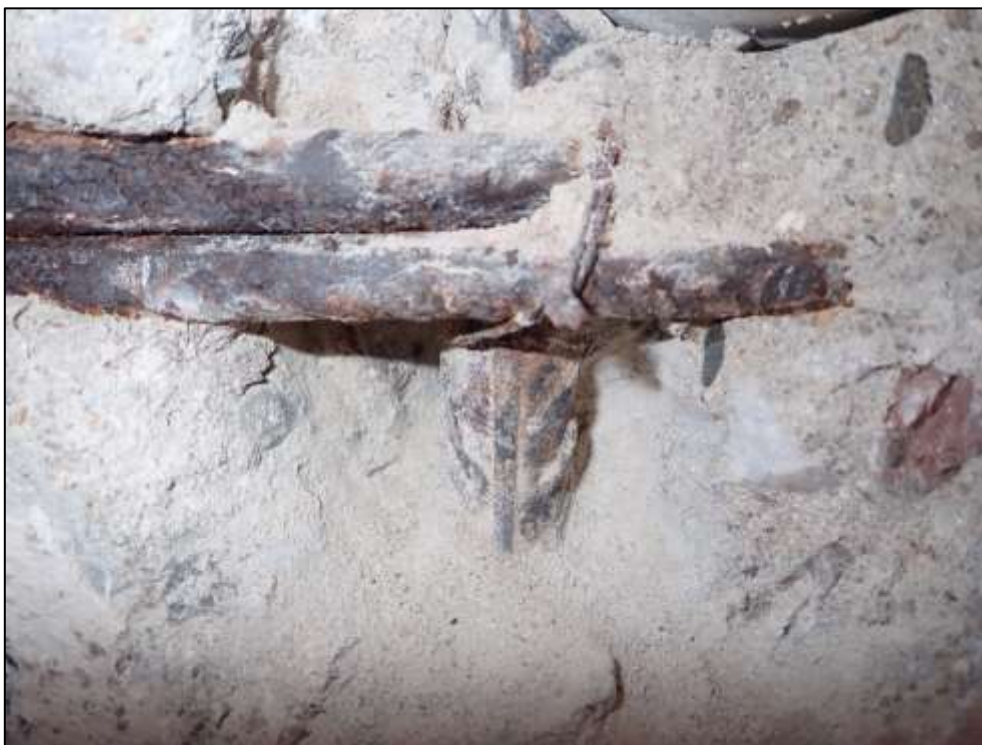
Foto 23: Detail sondy S3, monolitická část – pilíř, poloha viz Příloha 1. Svislá a vodorovná výztuž. Povrchová koroze (P) bez oslabení plochy průřezu.

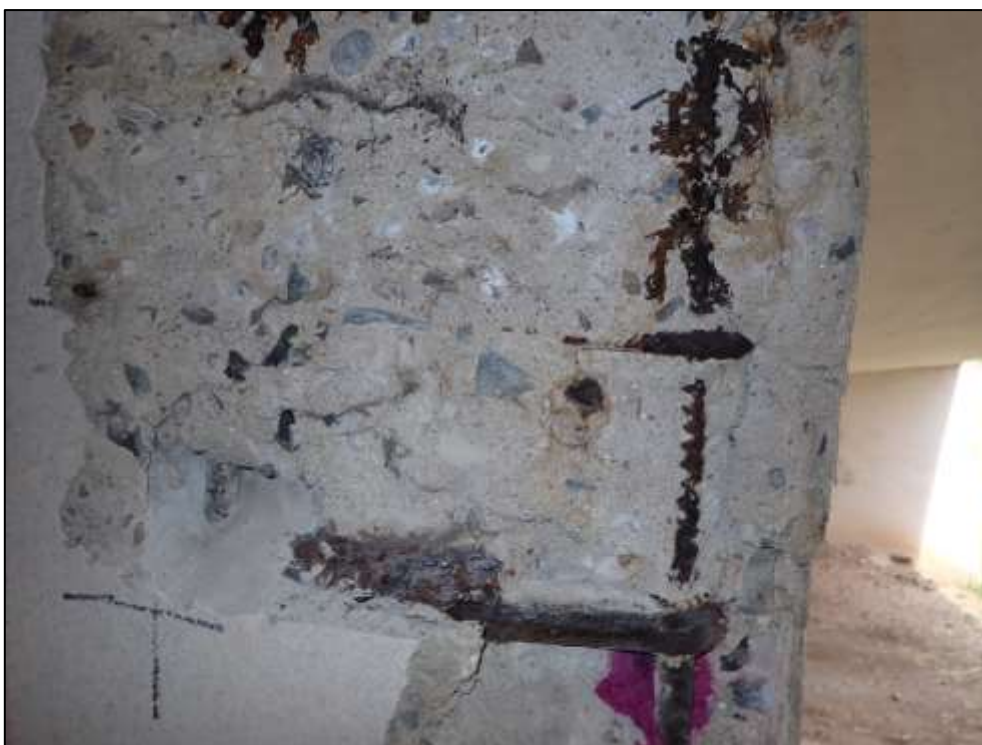
Foto 24: Detail sondy S4, monolitická část – pilíř, poloha viz Příloha 1. Svislá a vodorovná výztuž. Hlubková koroze (H) s oslabením plochy průřezu do 15 %.

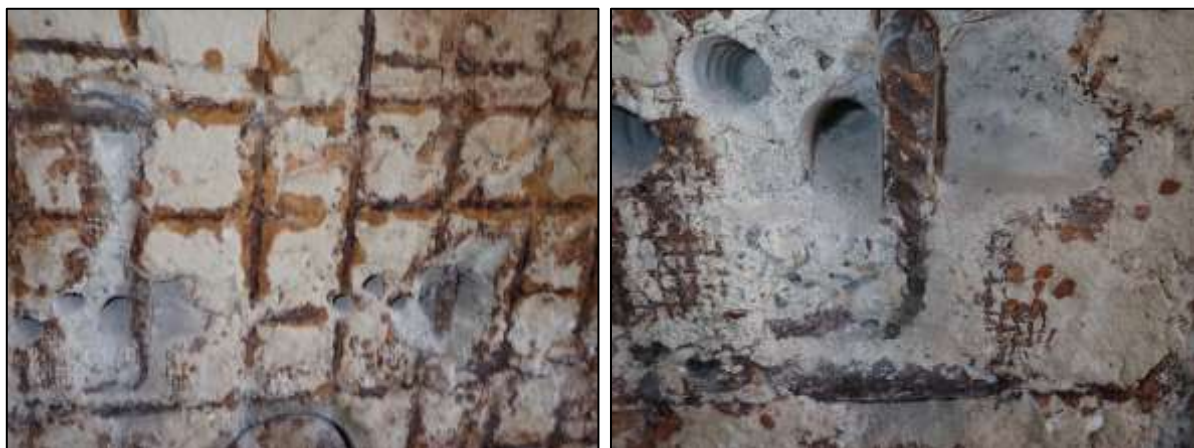
Foto 25: Detail sondy S5, prefabrikovaná část – pilíř, poloha viz Příloha 1.
Svislá a vodorovná výztuž. Povrchová koroze (P) s oslabením plochy průřezu do 5 %.
Nesoudržná vrstva sanace (opadává), korodující pletivo a KARI síť.

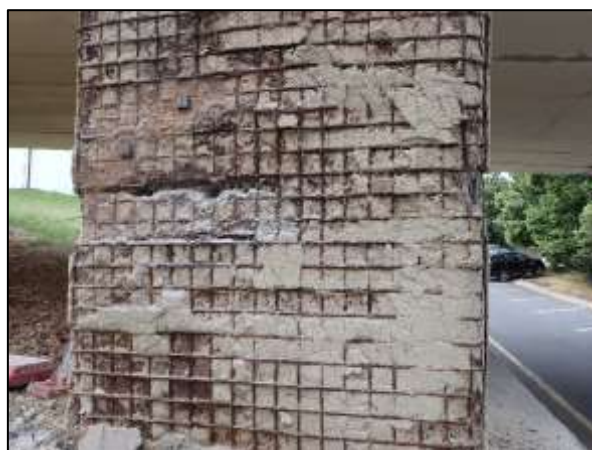
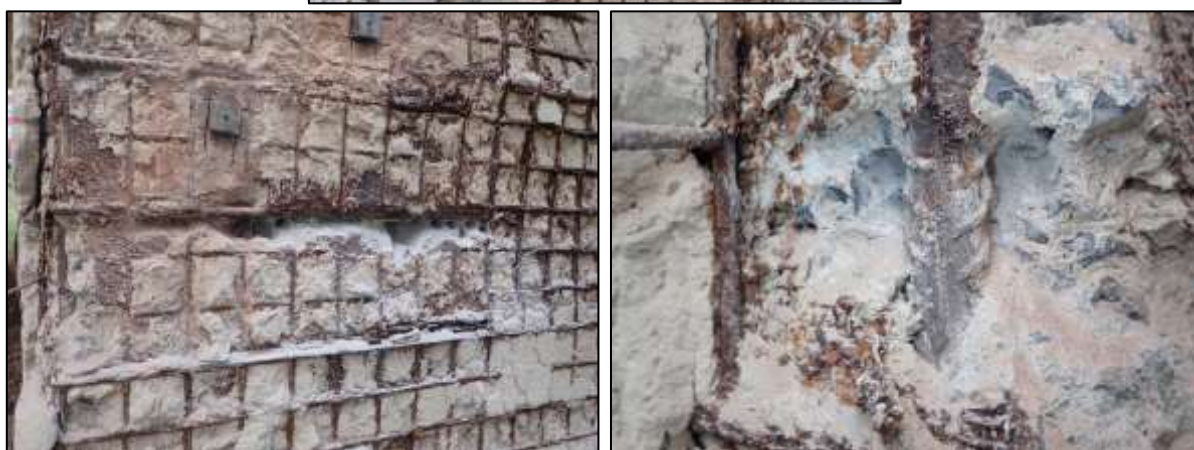
Foto 26: Detail sondy S6, prefabrikovaná část – pilíř, poloha viz Příloha 1.
Svislá a vodorovná výztuž. Povrchová koroze (P) s oslabením plochy průřezu do 5 %.
Nesoudržná vrstva sanace (opadává), korodující pletivo a KARI síť.

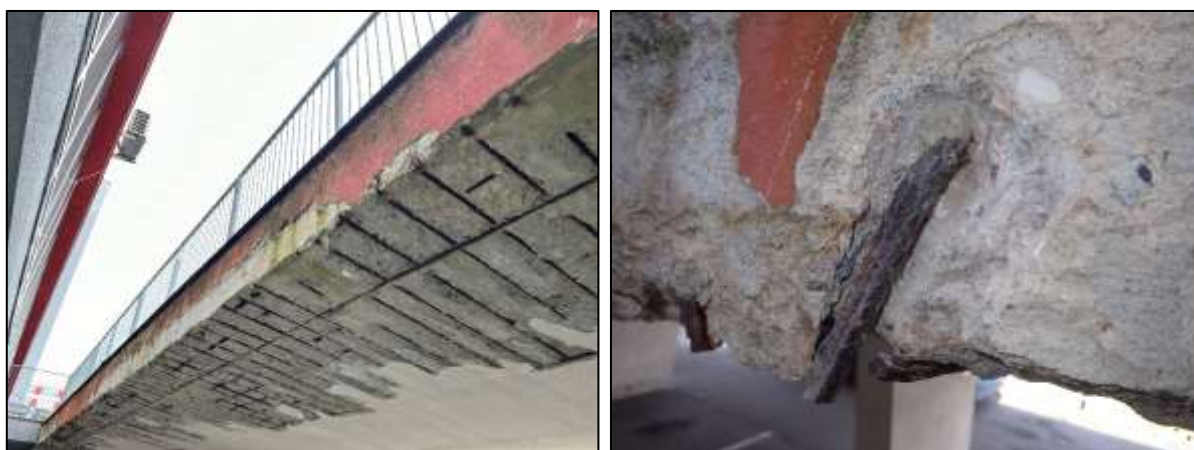
Foto 28: Detail sondy S8, monolitická část – konzola desky (bok), poloha viz Příloha 1. Příčná výztuž. Hloubková koroze (H) s oslabením plochy průřezu do 15 %. Nesoudržná krycí vrstva betonu, částečné opadané, koroze obnažené výztuže, stopy po zatékání.

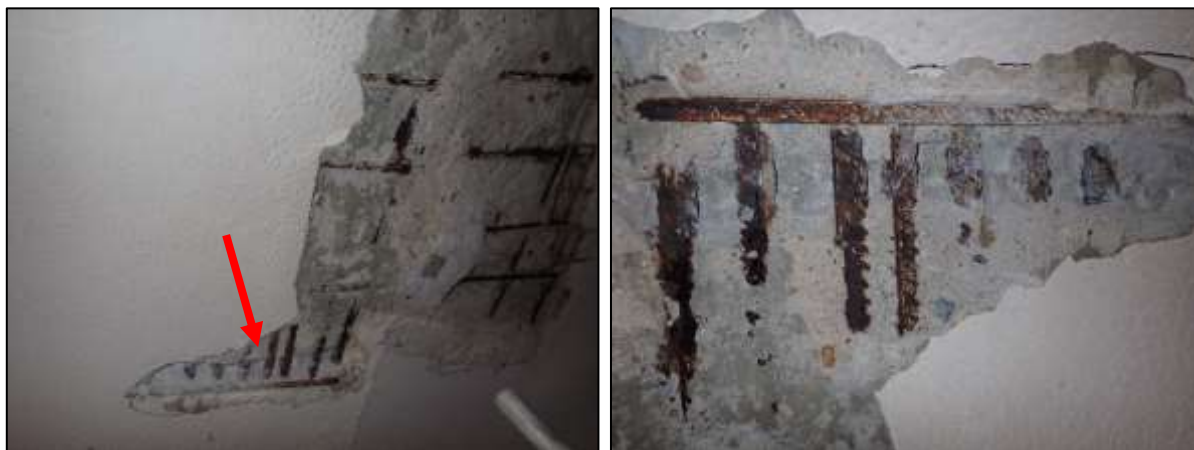
Foto 29: Detail sondy S9, monolitická část – deska mezi sloupy (spodní líc), poloha viz Příloha 1. Příčná a podélná výztuž. Povrchová koroze (P) s oslabením plochy průřezu do 5 %. Nesoudržná krycí vrstva betonu, částečně opadané, koroze obnažené výztuže.

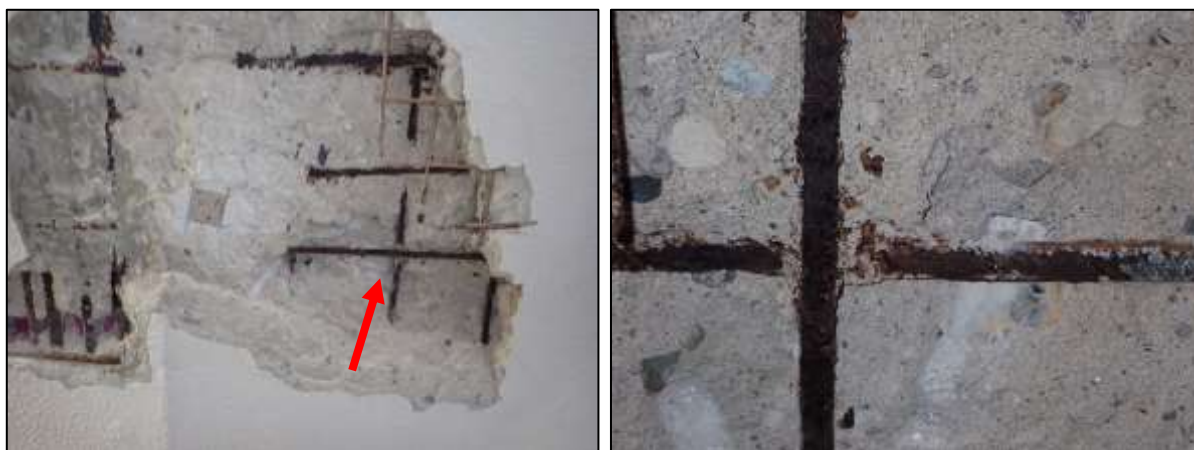
Foto 30: Detail sondy S10, monolitická část – konzola desky (spodní líc), poloha viz Příloha 1. Příčná a podélná výztuž. Povrchová koroze (P) s oslabením plochy průřezu do 5 %. Nesoudržná krycí vrstva betonu, částečně opadané, koroze obnažené výztuže.

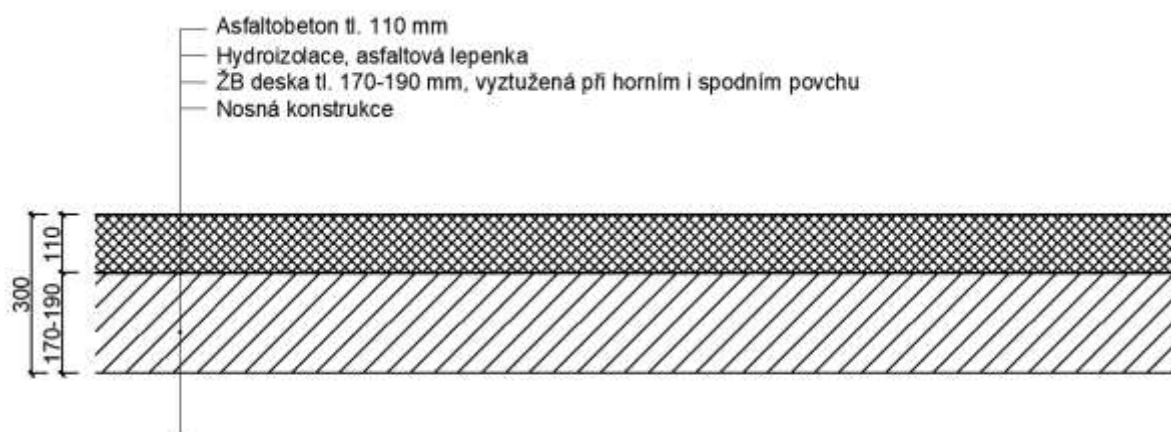
Foto 34: Detail skladby vozovkového souvrství v místě sond S11 a S12

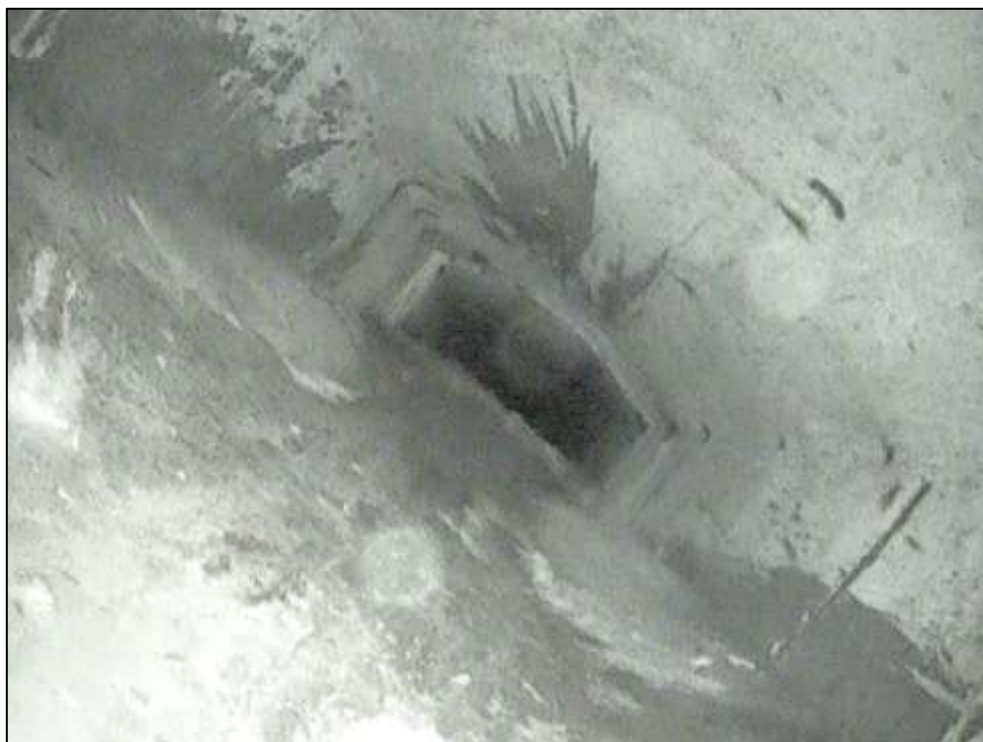
Foto 3: Detail vnitřního povrchu komory. Nosník č. 4, pole č. 3. Pohled směrem k opěře. Neaktivní stopy po průsacích spojené s výluhy. Lokální degradace povrchu betonu. Lokální koroze měkké výztuže nosníku.

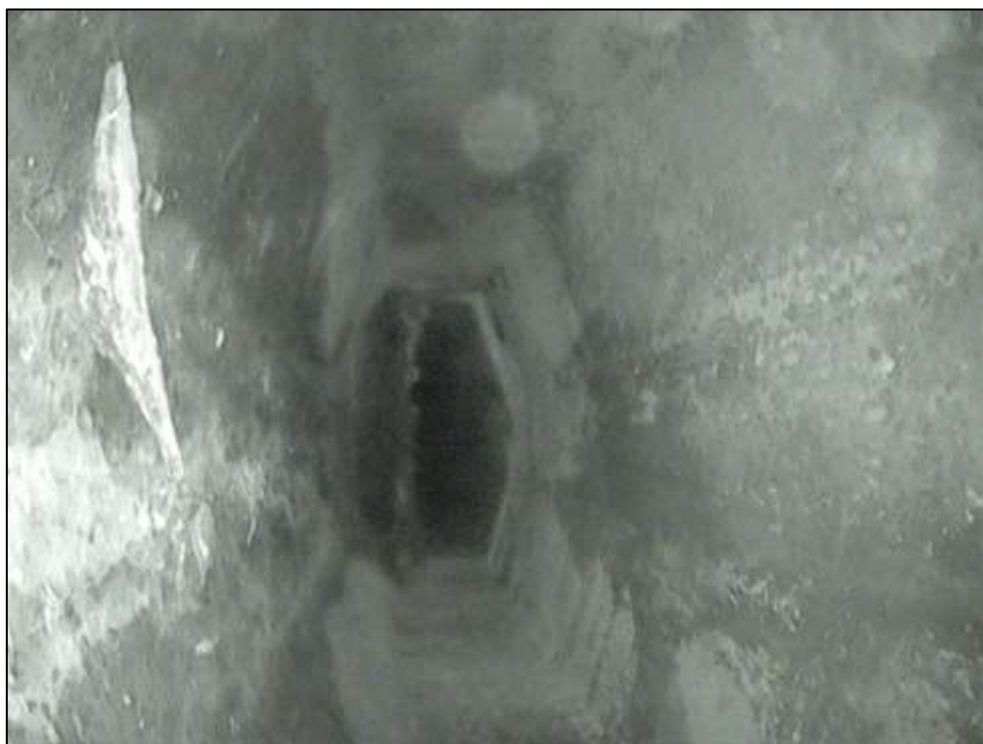
Foto 5: Detail vnitřního povrchu komory. Nosník č. 5, pole č. 3. Pohled směrem k opěře. Neaktivní stopy po průsacích spojené s výluhy. Lokální degradace povrchu betonu. Lokální koroze měkké výztuže nosníku.

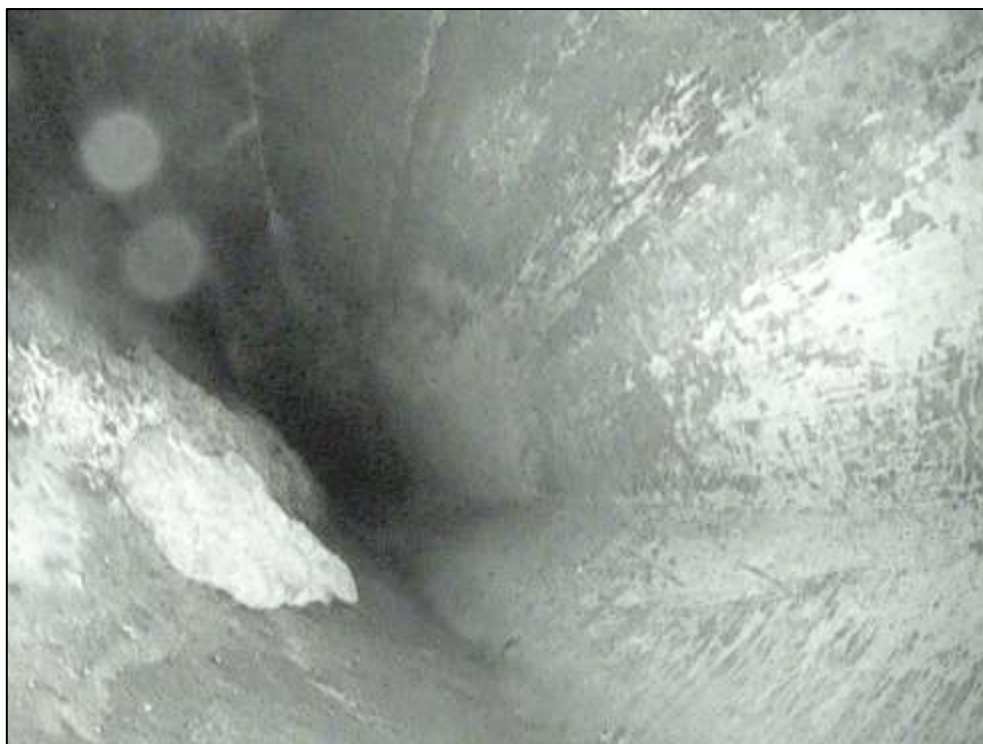
Foto 6: Detail vnitřního povrchu komory. Nosník č. 5, pole č. 3. Pohled směrem ke středu rozpětí. Neaktivní stopy po průsacích spojené s výluhy. Lokální degradace povrchu betonu. Lokální koroze měkké výztuže nosníku.

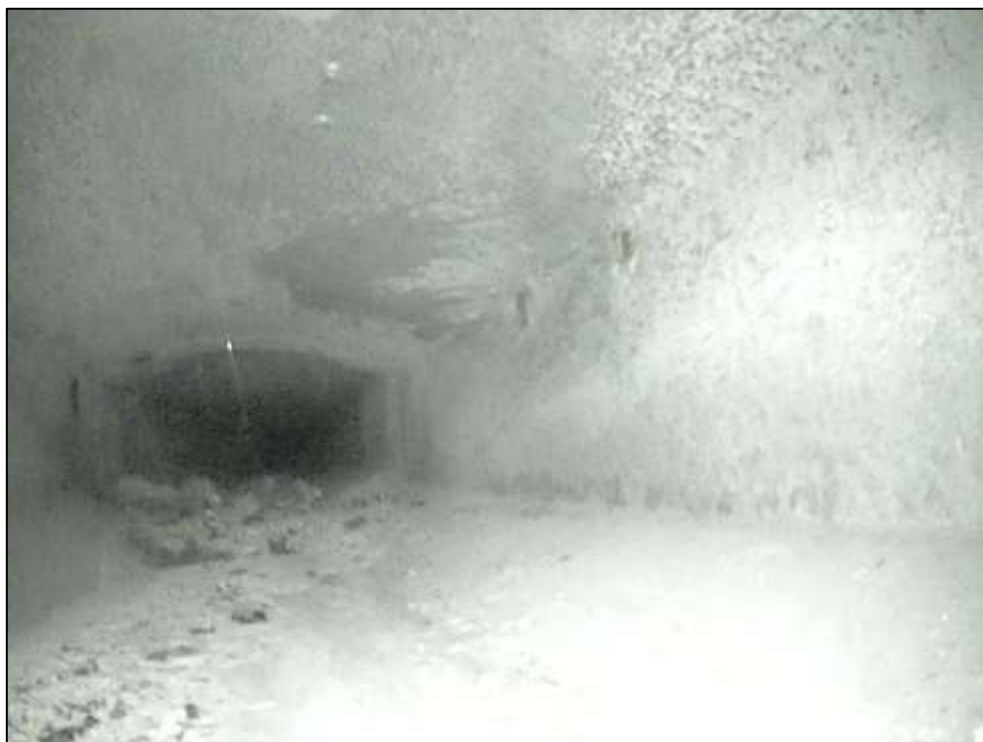
Foto 7: Detail vnitřního povrchu komory. Nosník č. 8, pole č. 3. Pohled směrem k opěře. Neaktivní stopy po průsacích spojené s výluhy. Lokální degradace povrchu betonu. Lokální koroze měkké výztuže nosníku.

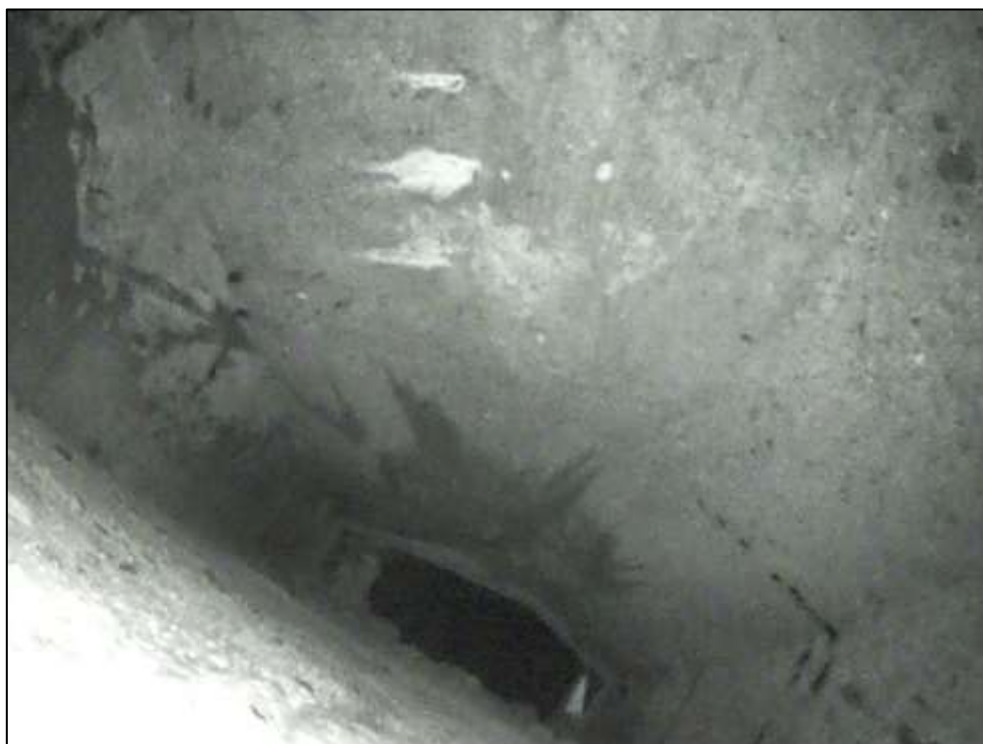
Foto 15: Detail vnitřního povrchu komory. Nosník č. 6, pole č. 2. Pohled směrem k opěře. Neaktivní stopy po průsacích spojené s výluhy. Lokální degradace povrchu betonu. Lokální koroze měkké výztuže nosníku.

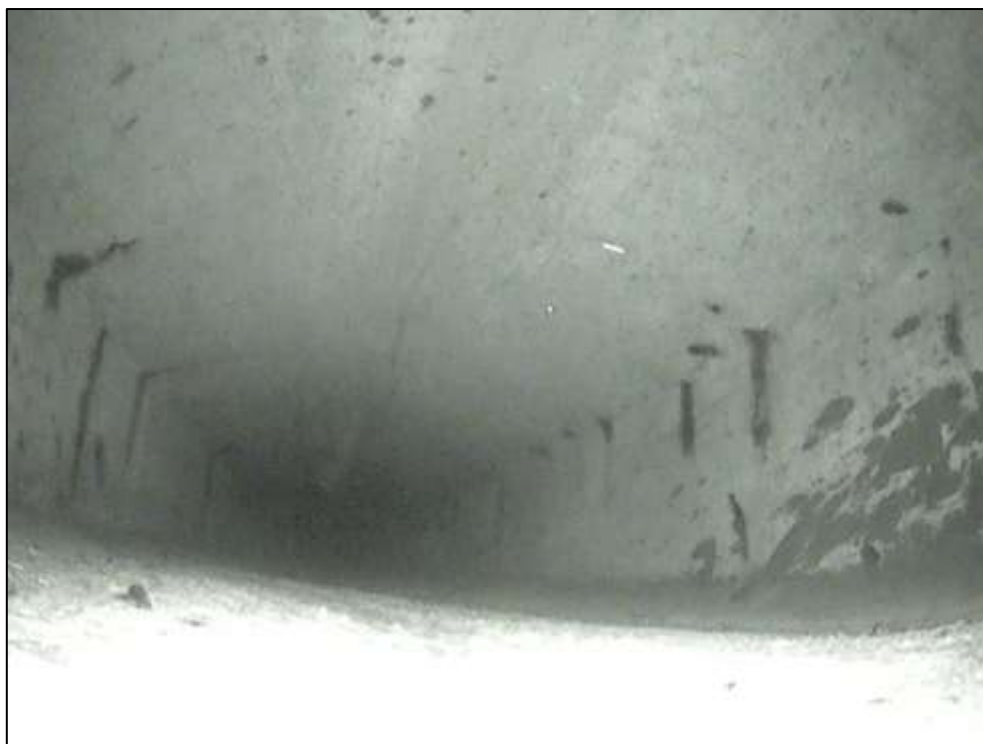
Foto 16: Detail vnitřního povrchu komory. Nosník č. 6, pole č. 2. Pohled směrem ke středu rozpětí. Neaktivní stopy po průsacích spojené s výluhy. Lokální degradace povrchu betonu. Lokální koroze měkké výztuže nosníku.

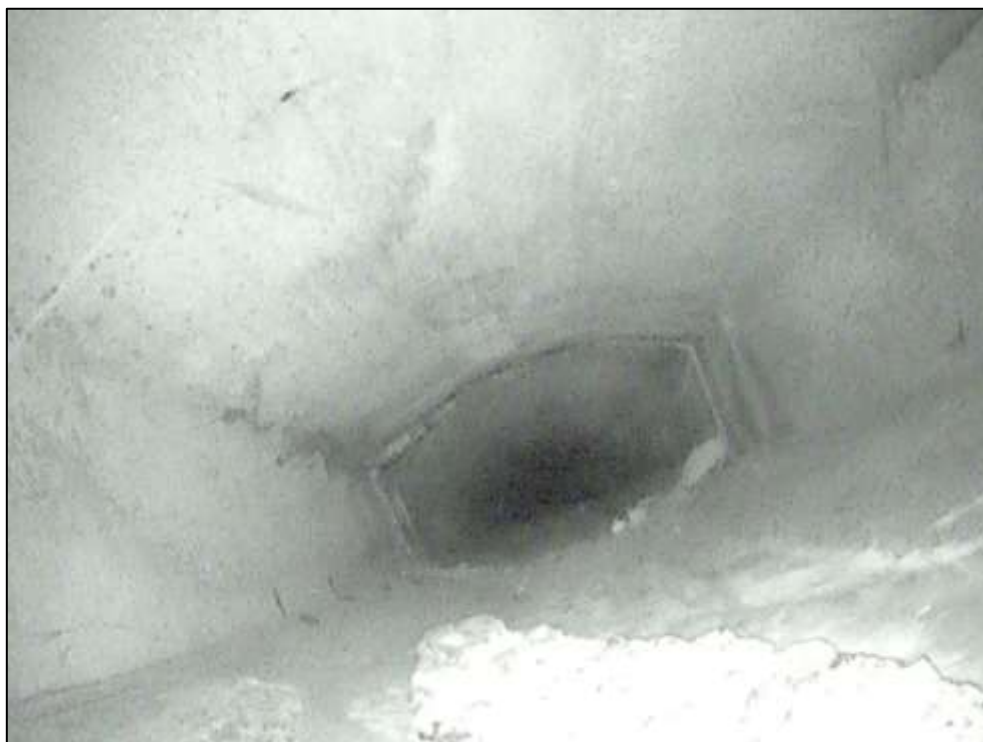
Foto 17: Detail vnitřního povrchu komory. Nosník č. 8, pole č. 2. Pohled směrem k opěře. Neaktivní stopy po průsacích spojené s výluhy. Lokální degradace povrchu betonu. Lokální koroze měkké výztuže nosníku.

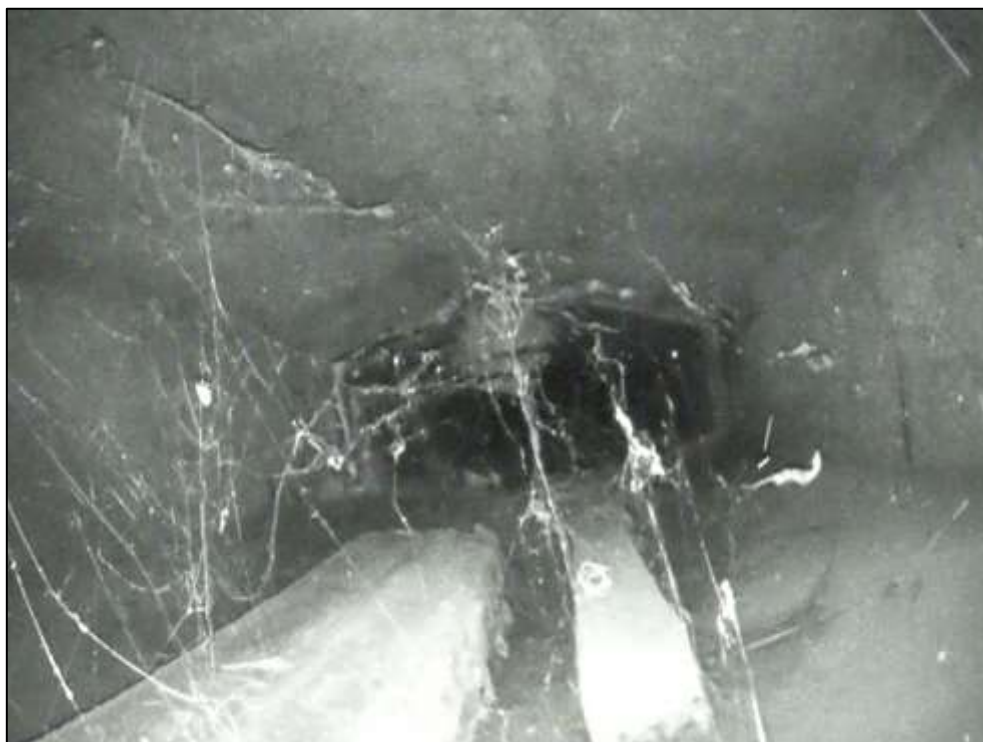
Foto 19: Detail vnitřního povrchu komory. Nosník č. 9, pole č. 2. Pohled směrem k opěře. Neaktivní stopy po průsacích spojené s výluhy. Lokální degradace povrchu betonu. Lokální koroze měkké výztuže nosníku.

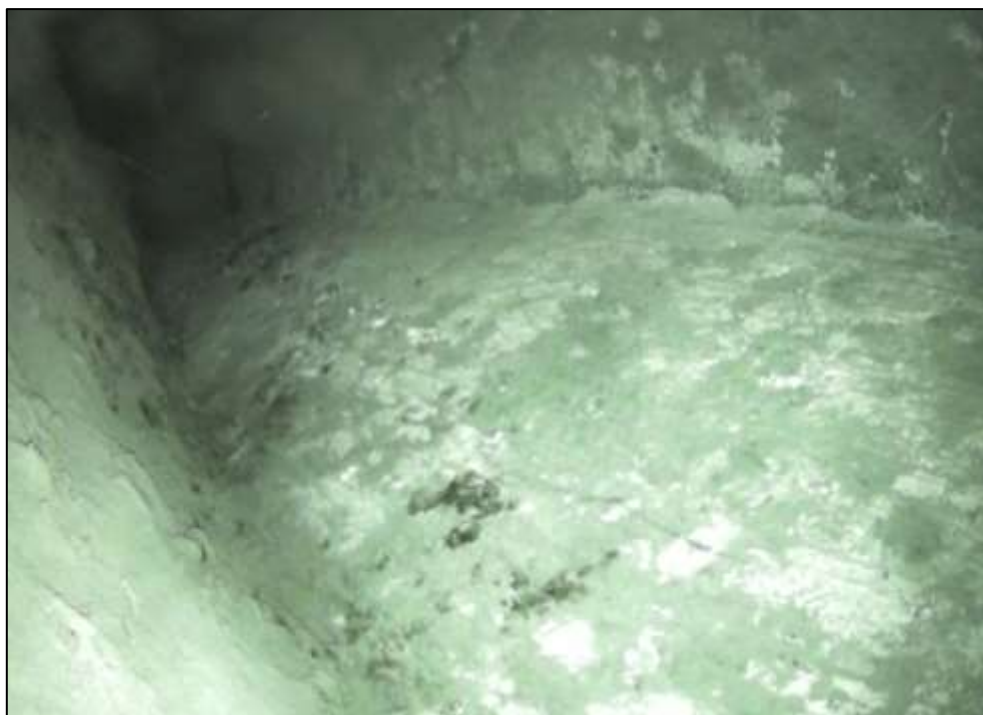
Foto 22: Detail vnitřního povrchu komory. Nosník č. 9, pole č. 1. Pohled směrem ke středu rozpětí. S ohledem na poměrně značný podélný sklon nosníků je oblast v okolí odvodňovacího otvoru zanesena patrně nečistotami a stavebním materiálem. Neaktivní stopy po průsacích spojené s výluhy. Lokální degradace povrchu betonu.

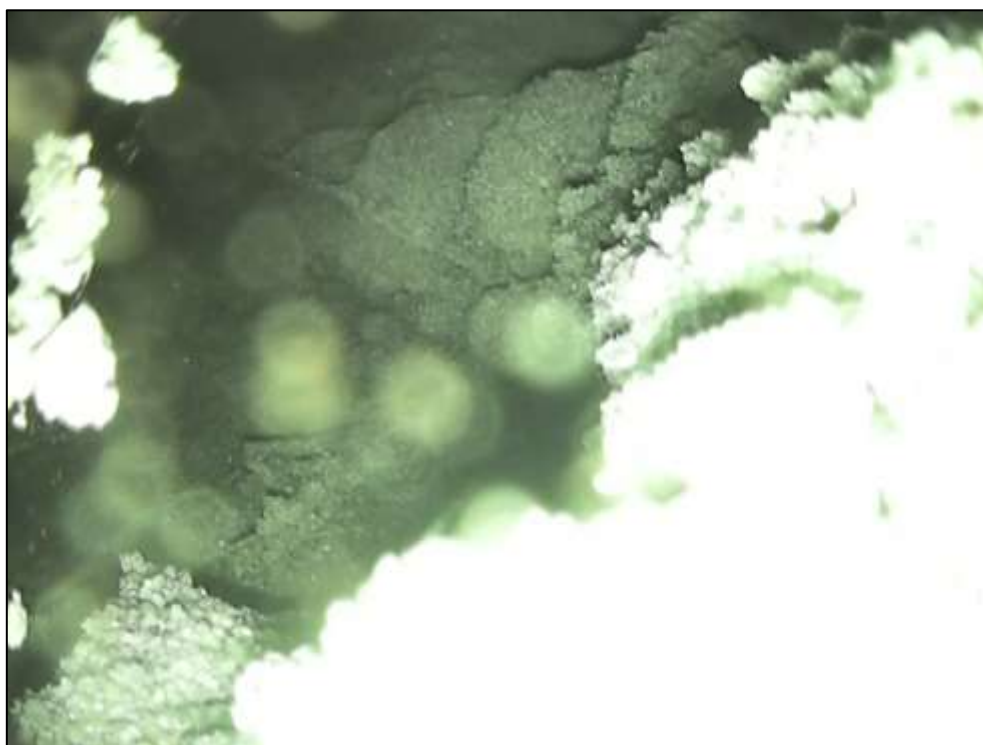
Foto 24: Detail vnitřního povrchu komory. Nosník č. 8, pole č. 1. Pohled směrem ke středu rozpětí. S ohledem na poměrně značný podélný sklon nosníků je oblast v okolí odvodňovacího otvoru zanesena patrně nečistotami a stavebním materiálem.

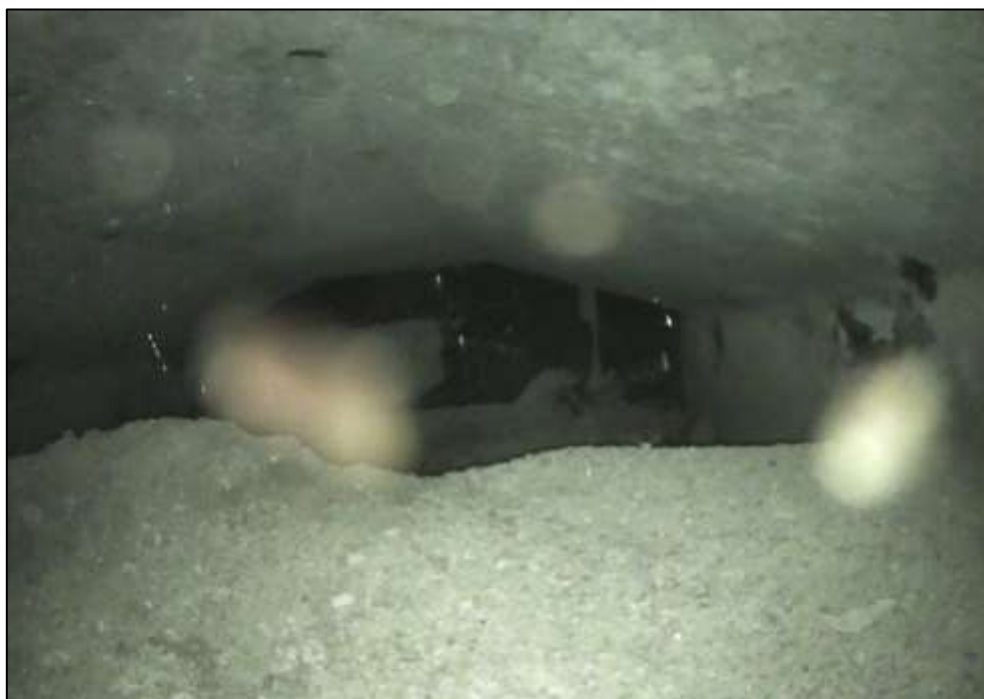
Foto 25: Detail vnitřního povrchu komory. Nosník č. 5, pole č. 1. Pohled směrem k opěře. S ohledem na poměrně značný podélný sklon nosníků je oblast v okolí odvodňovacího otvoru zanesena patrně nečistotami a stavebním materiálem. Lokální neaktivní stopy po průsacích spojené s výluhy.

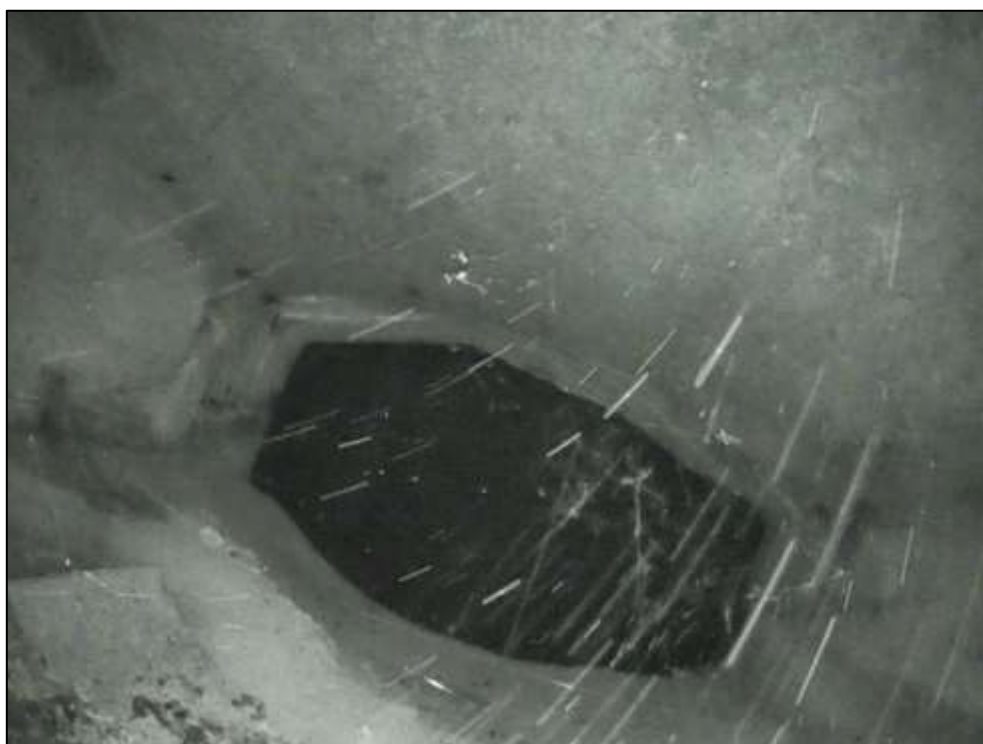
Foto 27: Detail vnitřního povrchu komory. Nosník č. 2, pole č. 1. Pohled směrem k opěře. S ohledem na poměrně značný podélný sklon nosníků je oblast v okolí odvodňovacího otvoru zanesena patrně nečistotami a stavebním materiálem. Lokální neaktivní stopy po průsacích spojené s výluhy.

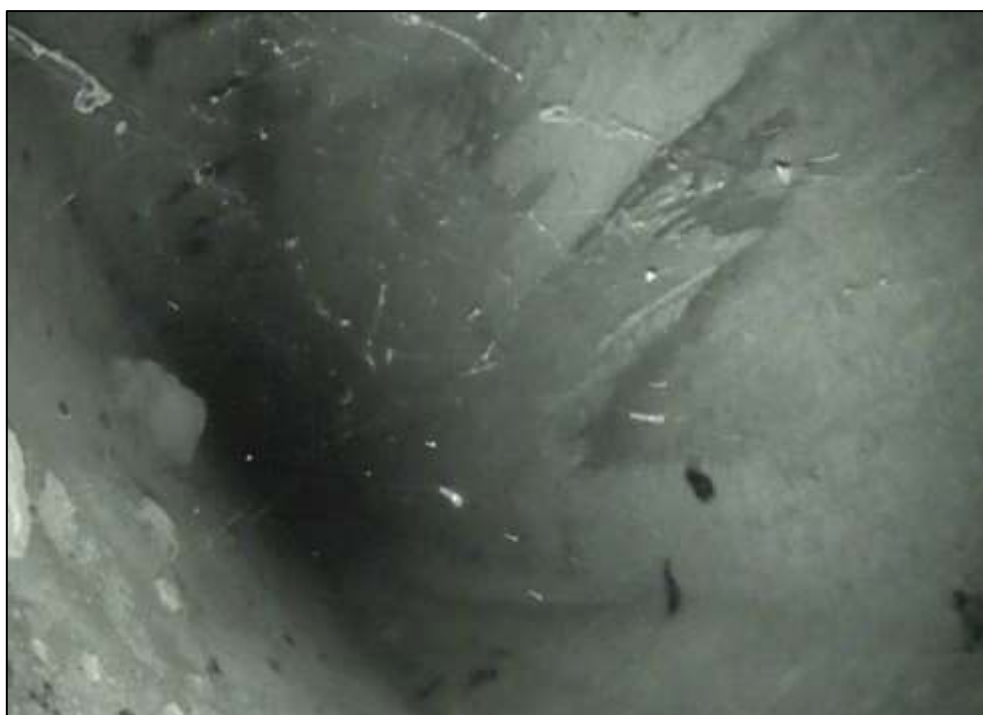
Foto 28: Detail vnitřního povrchu komory. Nosník č. 2, pole č. 1. Pohled směrem ke středu rozpětí. S ohledem na poměrně značný podélný sklon nosníků je oblast v okolí odvodňovacího otvoru zanesena patrně nečistotami a stavebním materiálem. Neaktivní stopy po průsacích spojené s výluhy. Lokální degradace povrchu betonu.

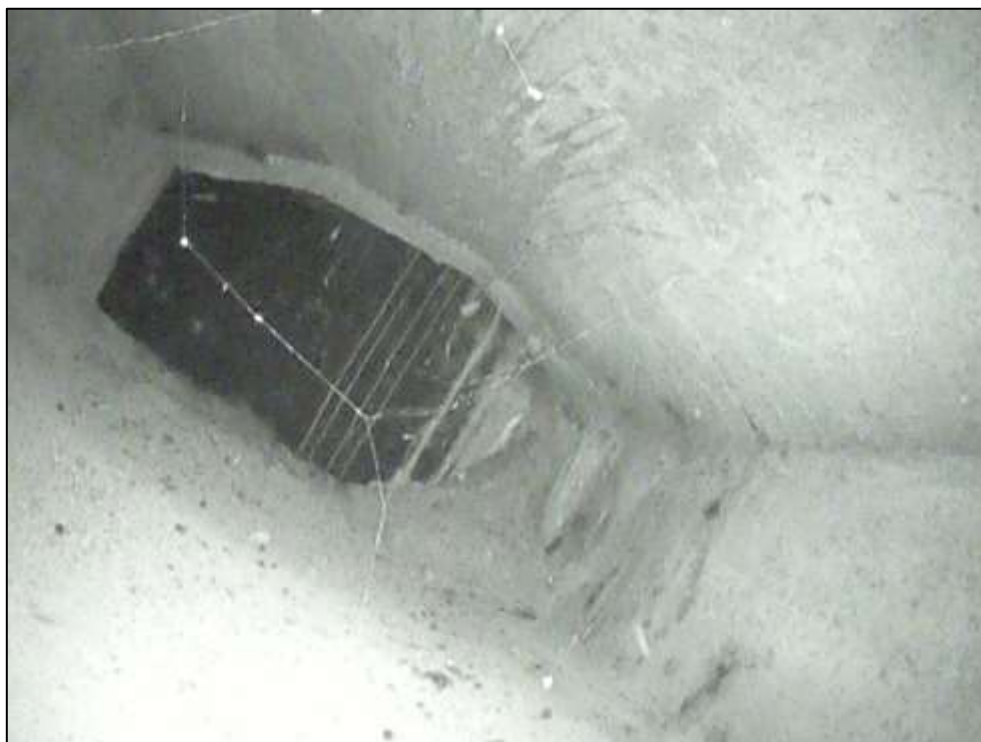
Foto 29: Detail vnitřního povrchu komory. Nosník č. 1, pole č. 1. Pohled směrem k opěře. S ohledem na poměrně značný podélný sklon nosníků je oblast v okolí odvodňovacího otvoru zanesena patrně nečistotami a stavebním materiálem. Lokální neaktivní stopy po průsacích spojené s výluhy.

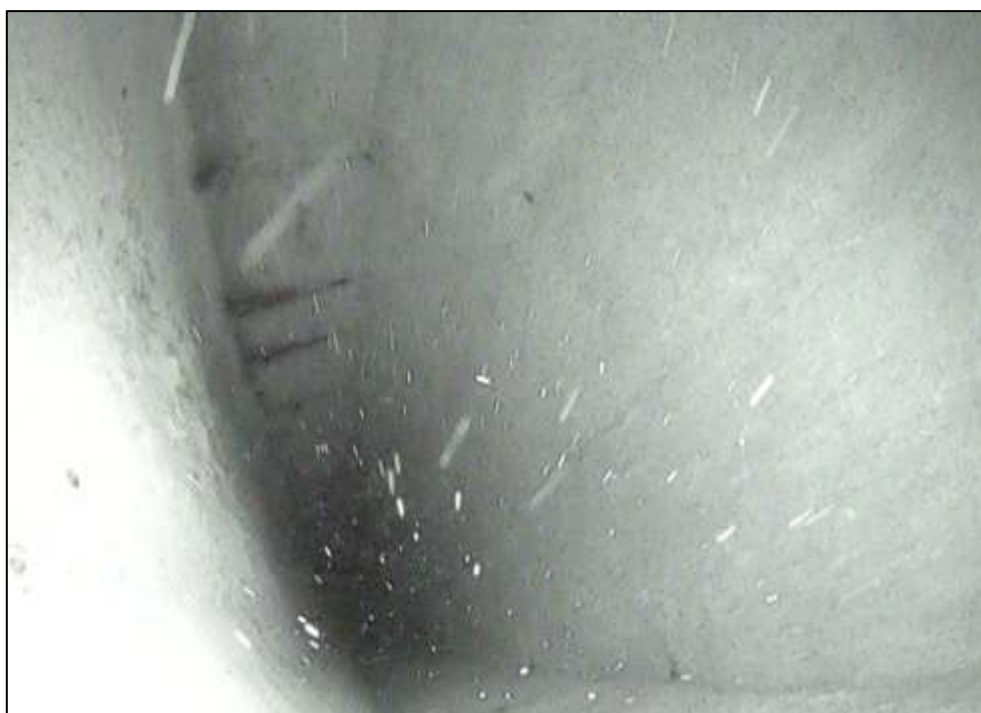
Foto 30: Detail vnitřního povrchu komory. Nosník č. 1, pole č. 1. Pohled směrem ke středu rozpětí. S ohledem na poměrně značný podélný sklon nosníků je oblast v okolí odvodňovacího otvoru zanesena patrně nečistotami a stavebním materiálem. Neaktivní stopy po průsacích spojené s výluhy. Lokální degradace povrchu betonu.

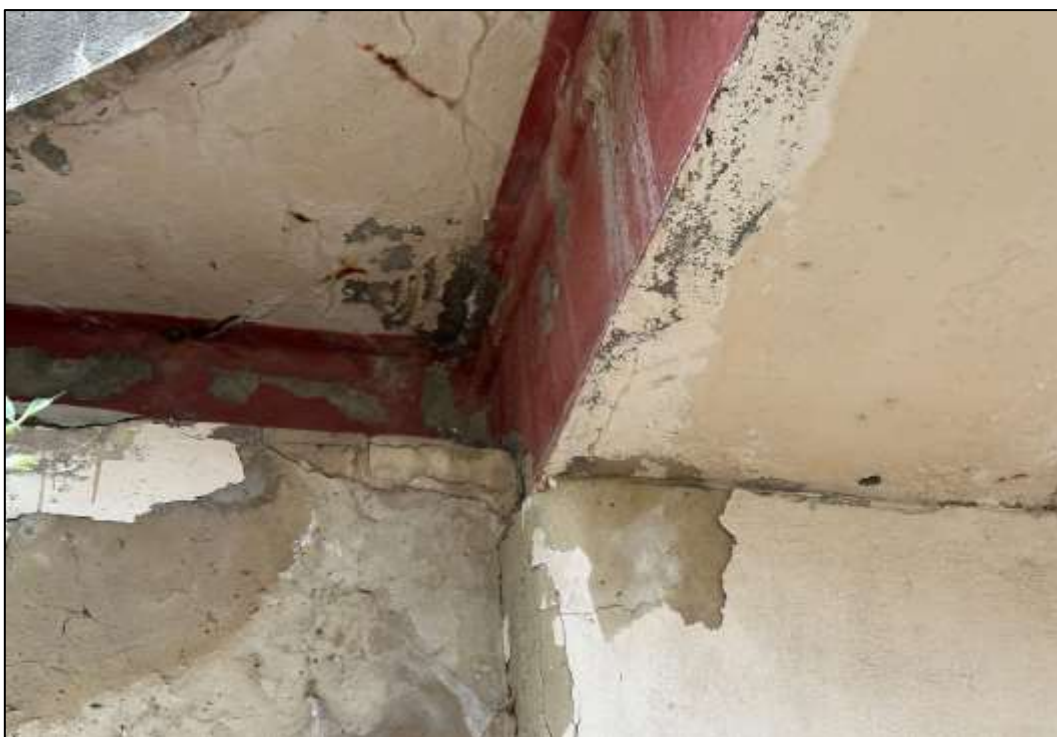
Foto 36: Prefabrikovaná část – Opěrná zeď P1, pohled zprava, patrné zatékání na konstrukci a degradace krycí vrstvy betonu s korozi obnažené výztuže v místě uložení
