ČESKÉ VYSOKÉ UČENÍ TECHNICKÉ V PRAZE
K L O K N E R Ů V Ú S T A V
Šolínova 7, 166 08 Praha 6 - Dejvice

Expertní zpráva č. 2300 J 176	Datum vydání zprávy 7. září 2023	Oddělení KÚ Experimentální tel. +420 224 353 537
Objednatel: Krajská zdravotní, a.s. Sociální péče 3316/12A 401 13 Ústí nad Labem		
Expertní zpráva: DIAGNOSTICKÝ PRŮZKUM MOSTU K BUDOVĚ „C“ V AREÁLU KRAJSKÉ ZDRAVOTNÍ, a.s. – NEMOCNICE MOST, o.z.		
Vypracoval:	Ing. Martin Kryštov	
Spolupráce:	Ing. Daniel Dobiáš, Ph.D. Ing. Petr Pokorný, Ph.D. Ing. Stanislav Řeháček, Ph.D. Ing. Tomáš Mandlík	
Odpovědný řešitel:	Ing. Martin Kryštov	
Vedoucí oddělení:	prof. Ing. Jiří Kolísko, Ph.D.	
Ředitel KÚ:	prof. Ing. Jiří Kolísko, Ph.D.	
Výtisk číslo: 1 2 3	Rozdělovník: Objednatel: 2x Archiv KÚ: 1x

Tato zpráva uvádí výsledky diagnostického průzkumu mostní konstrukce k budově „C“ v areálu Krajské zdravotní a.s. – nemocnice Most. Vypracováno na základě smlouvy o dílo č. 1633_23.

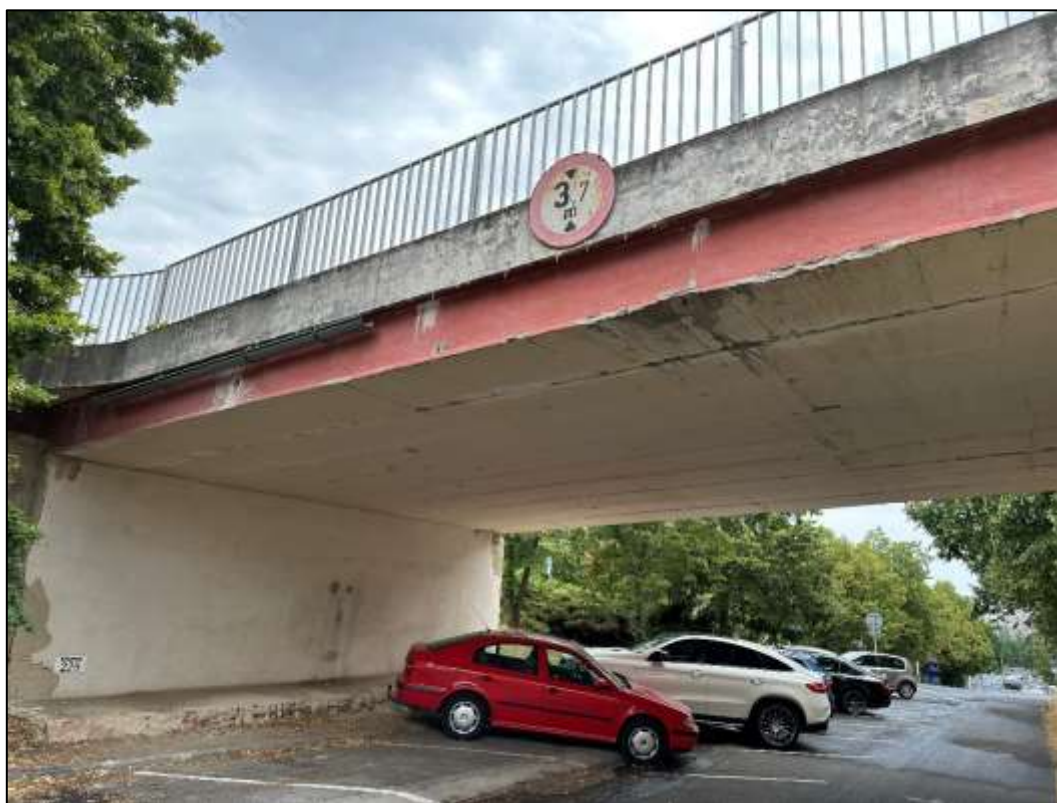
Foto 37: Prefabrikovaná část – Pole 1, pohled zprava, lokální stopy po zatékání mezi jednotlivé nosníky a stékání vody po římsce, hrana a spodní líc 9. nosníku povrchově poškozena od průjezdu vozidel

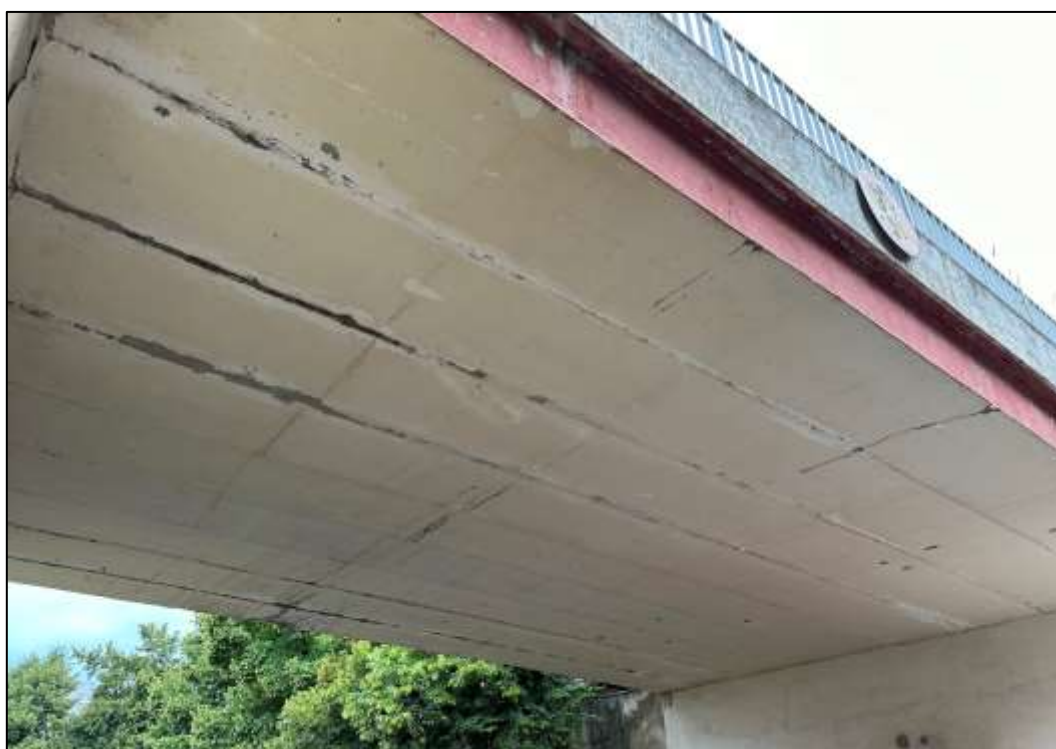
Foto 38: Prefabrikovaná část – Pole 1, pohled zleva na spodní líc NK, lokální stopy po zatékání mezi jednotlivé nosníky a stékání vody po římsce

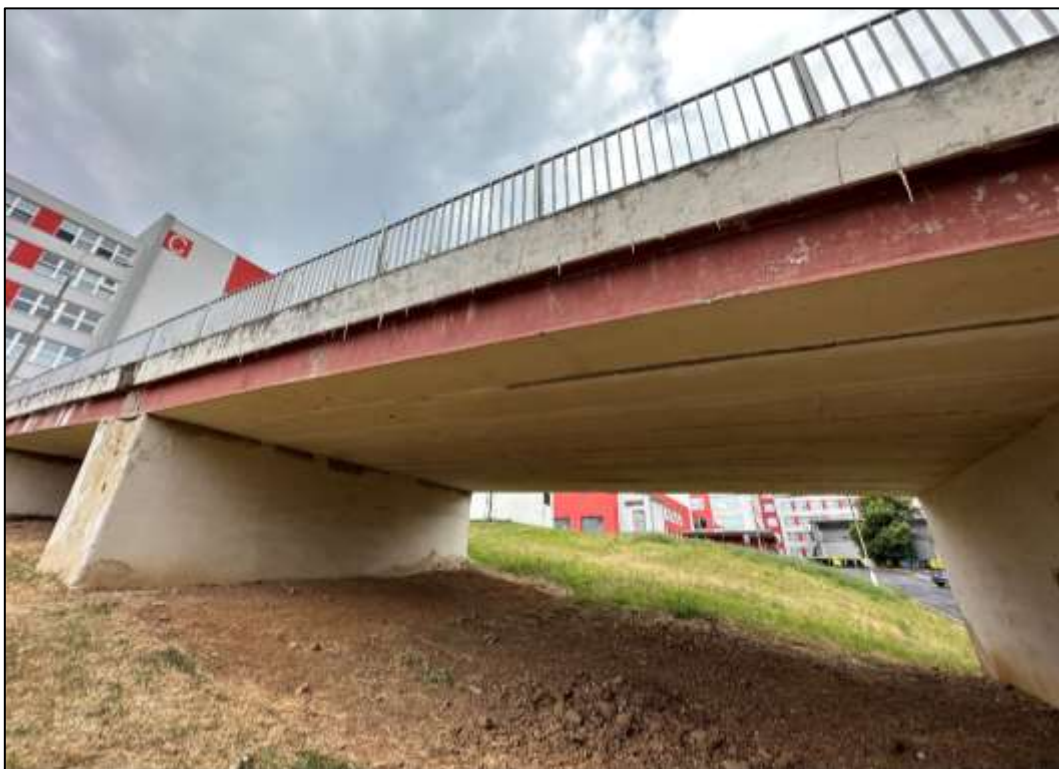
Foto 39: Prefabrikovaná část – Pole 2, pohled zleva, lokální stopy po zatékání mezi jednotlivé nosníky a stékání vody po římse

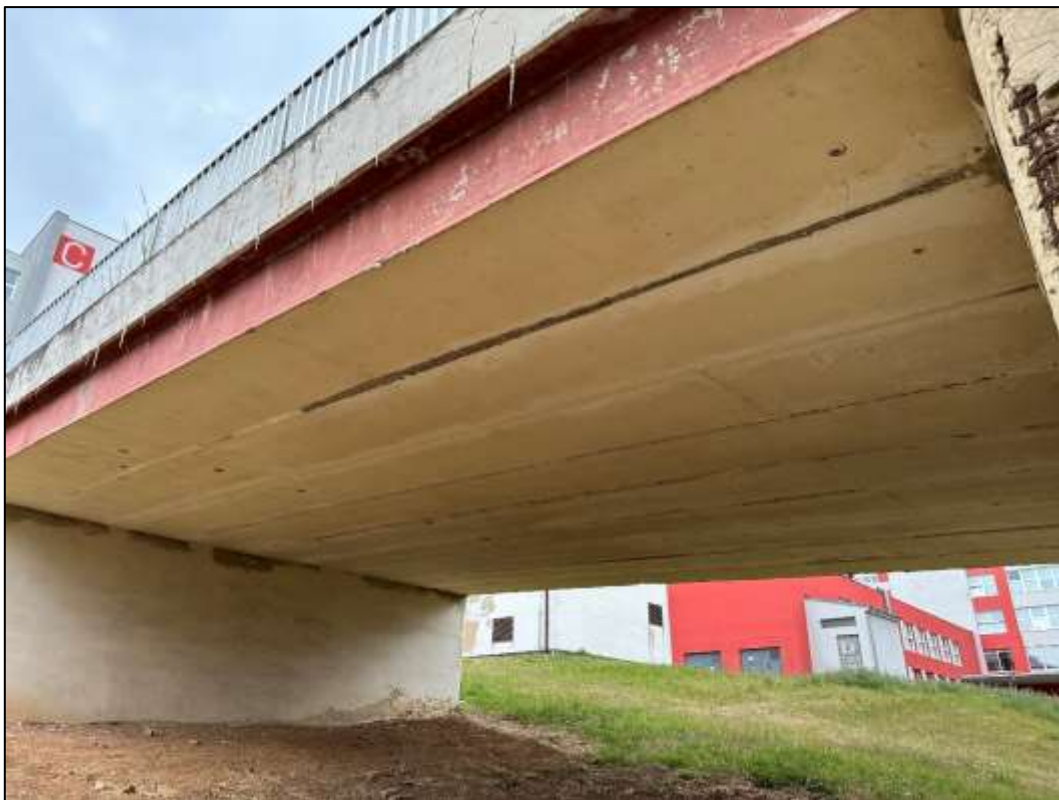
Foto 40: Prefabrikovaná část – Pole 2, pohled zleva na spodní líc NK, lokální stopy po zatékání mezi jednotlivé nosníky a stékání vody po římse

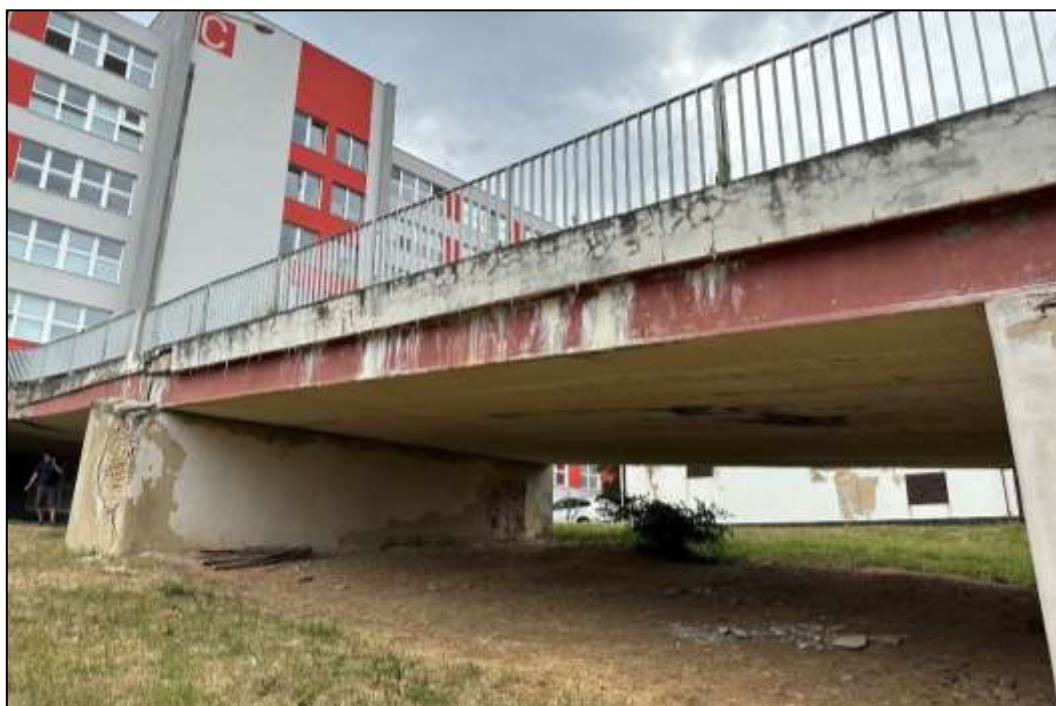
Foto 41: Prefabrikovaná část – Pole 3, pohled zleva, lokální stopy po zatékání mezi jednotlivé nosníky a silné stopy s výluhy na boku 1. nosníku

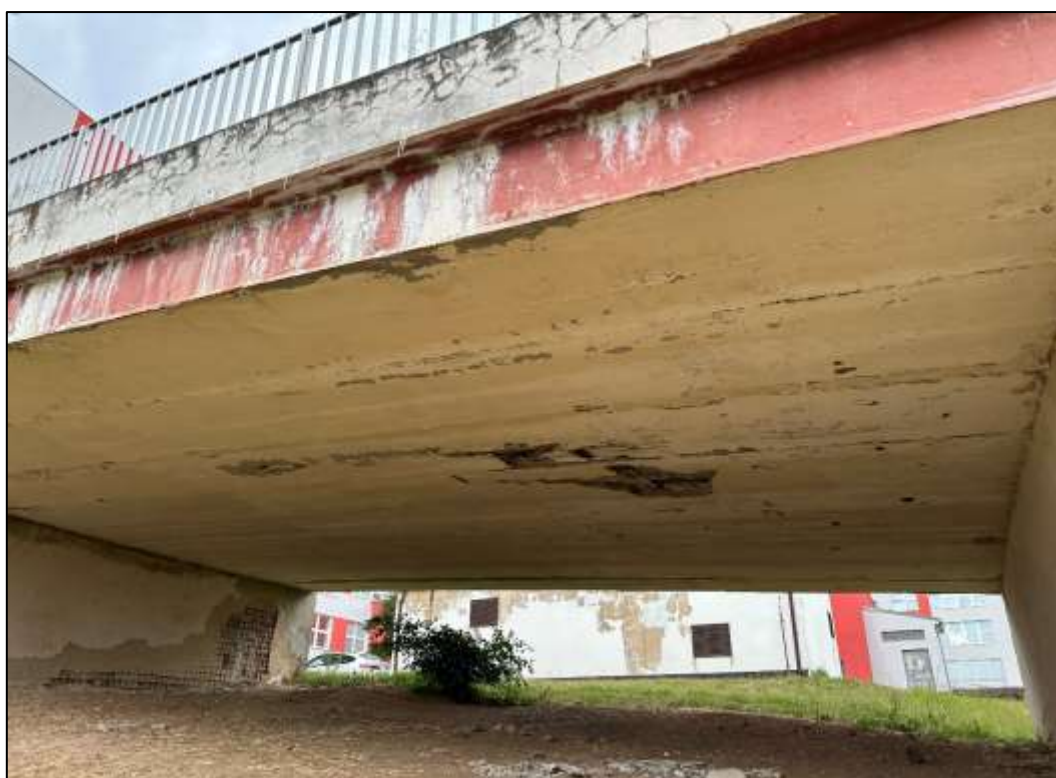
Foto 42: Prefabrikovaná část – Pole 3, pohled zleva na spodní líc NK, lokální stopy po zatékání mezi jednotlivé nosníky, zejména na nosnicích č. 3 a 4 jsou značné stopy po zatékání a ve velké míře je poškozena krycí vrstva betonu a předpínací výztuž při spodním lící obou nosníků. Jedná se o několik lan, která jsou zcela překorodována

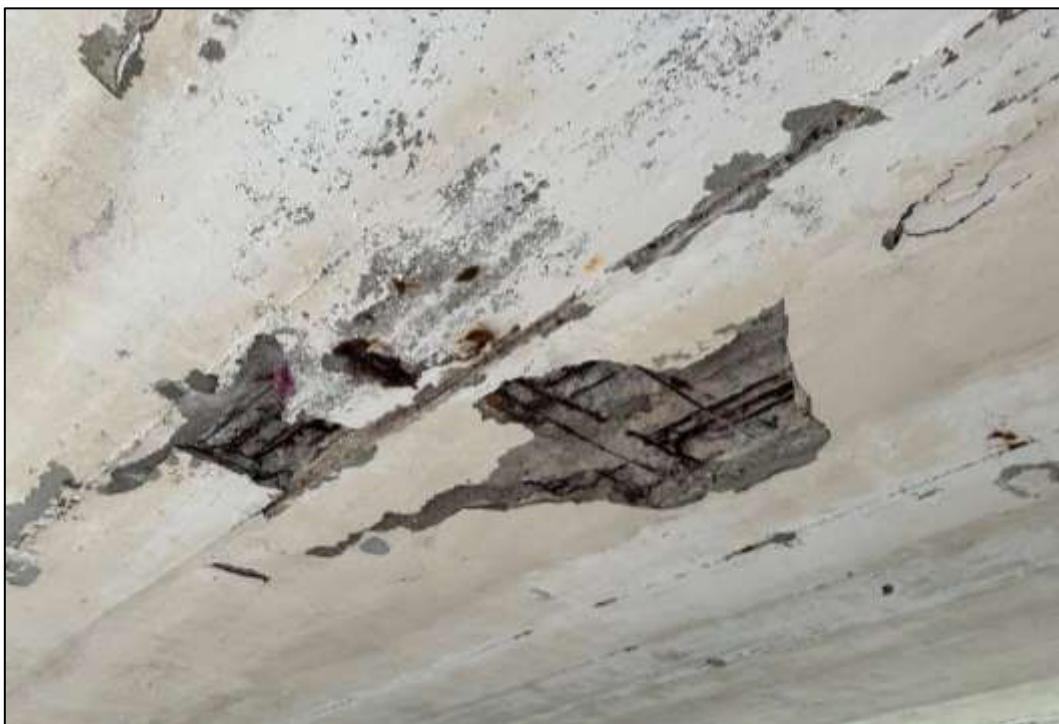
Foto 43: Prefabrikovaná část – Pole 3, pohled zleva na spodní líc NK, lokální stopy po zatékání mezi jednotlivé nosníky, zejména na nosnících č. 3 a 4 jsou značné stopy po zatékání a ve velké míře je poškozena krycí vrstva betonu a předpínací výztuž při spodním lící obou nosníků. Jedná se o několik lan, která jsou zcela překorodována

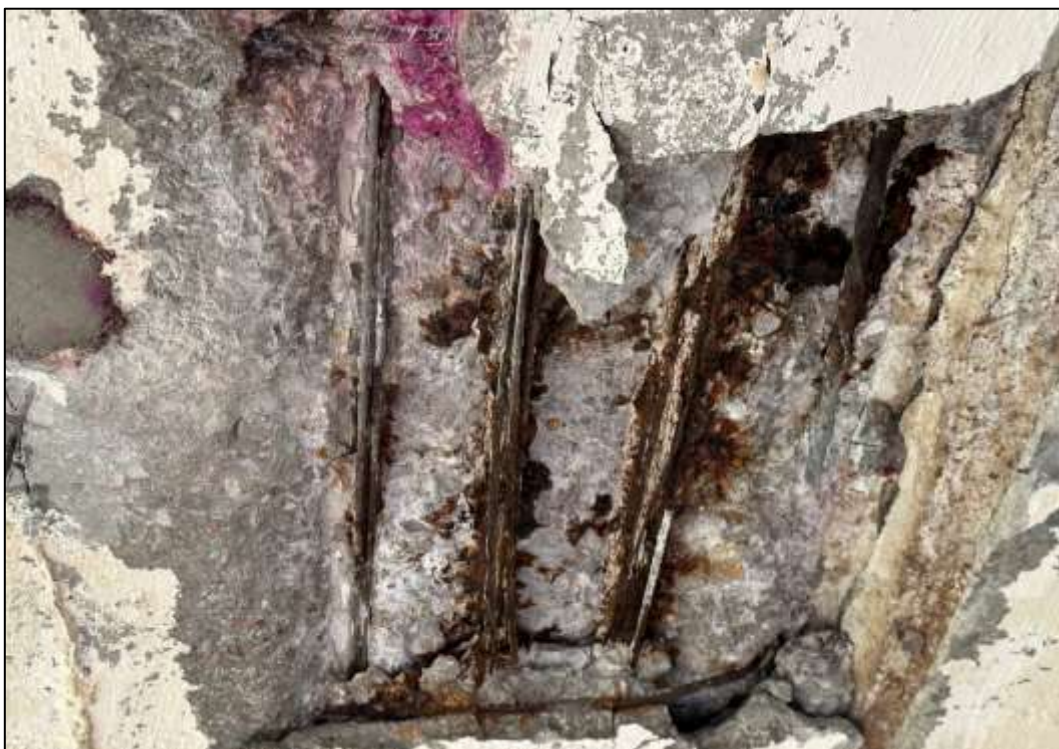
Foto 44: Prefabrikovaná část – Pole 3, na nosnících č. 3 a 4 jsou značné stopy po zatékání a ve velké míře je poškozena krycí vrstva betonu a předpínací výztuž při spodním lící obou nosníků. Jedná se o několik lan, která jsou zcela překorodována

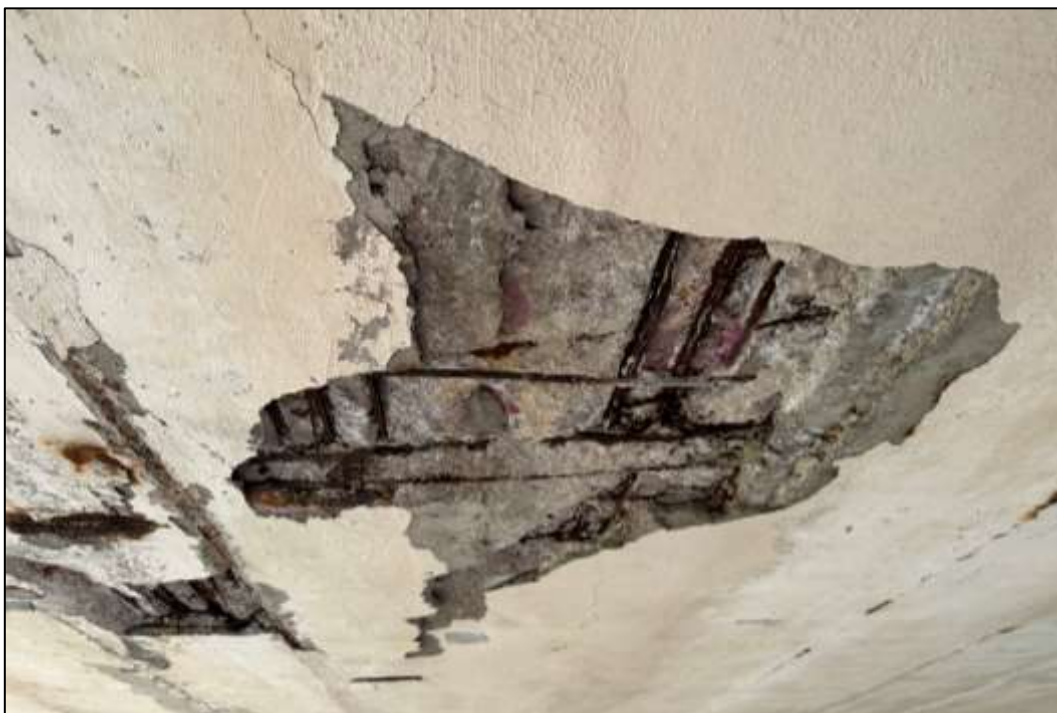
Foto 45: Prefabrikovaná část – Pole 3, na nosnících č. 3 a 4 jsou značné stopy po zatékání a ve velké míře je poškozena krycí vrstva betonu a předpínací výztuž při spodním lici obou nosníků. Jedná se o několik lan, která jsou zcela překorodována

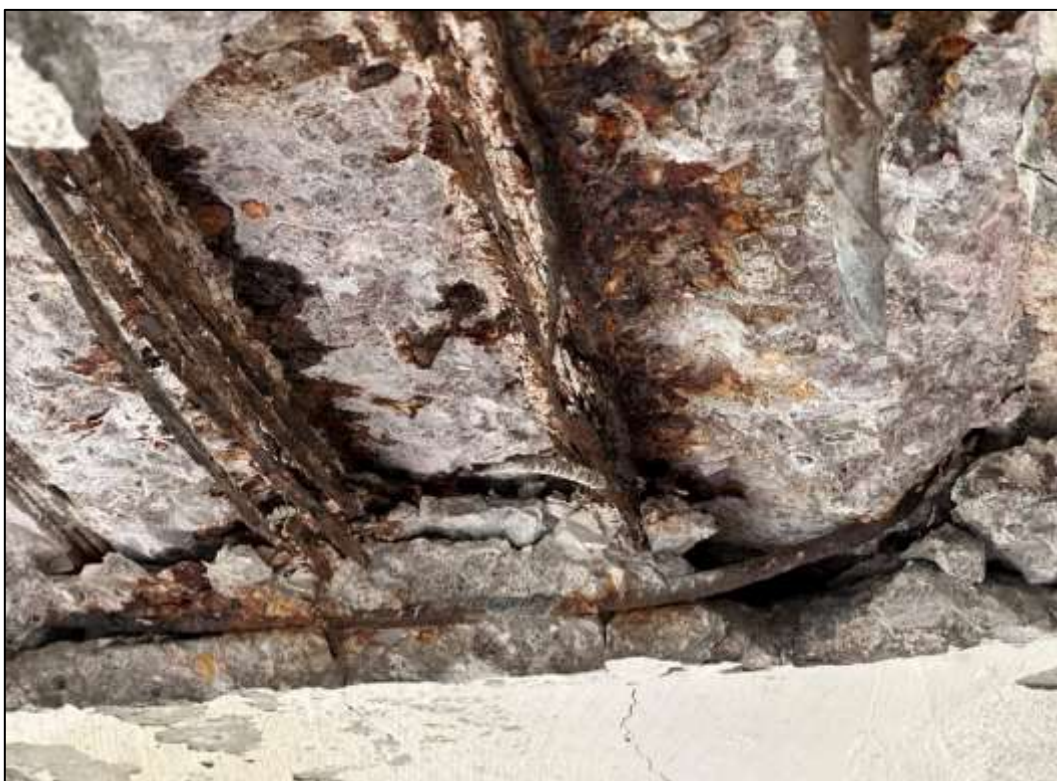
Foto 46: Prefabrikovaná část – Pole 3, na nosnících č. 3 a 4 jsou značné stopy po zatékání a ve velké míře je poškozena krycí vrstva betonu a předpínací výztuž při spodním lici obou nosníků. Jedná se o několik lan, která jsou zcela překorodována

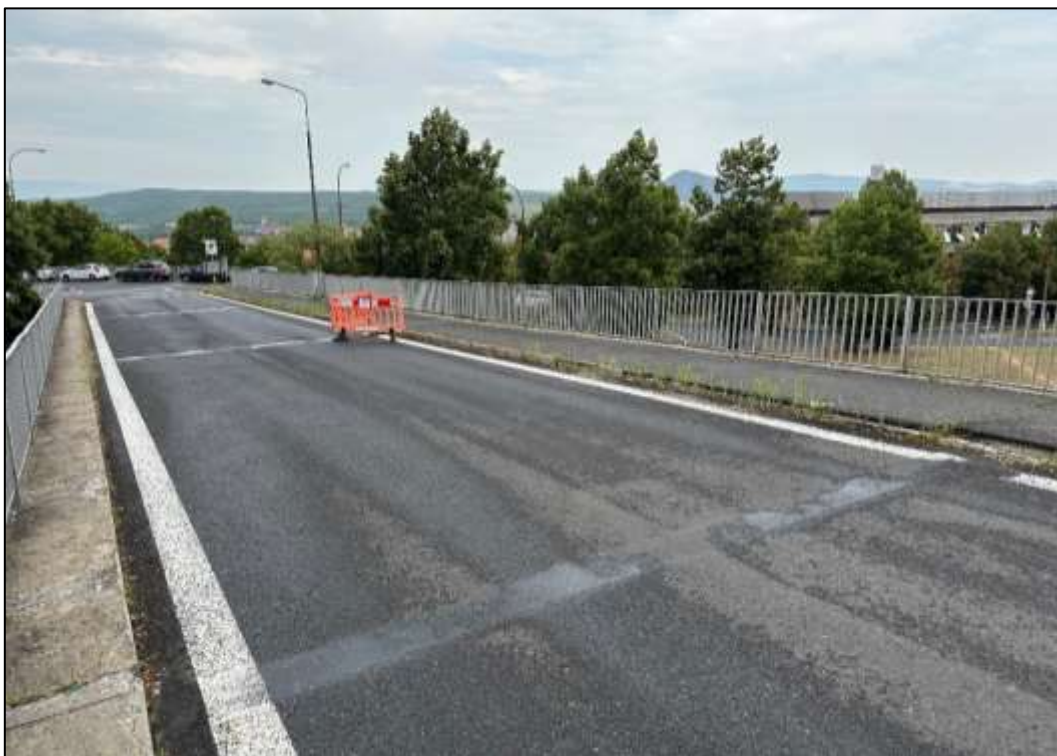
Foto 47: Prefabrikovaná část – Pohled na mostní svršek, patrná náletová vegetace v oblasti obrubníku a říms, dále prorůstají dilatační spáry v chodníku, degradující, místy chybějící, části obrubníku

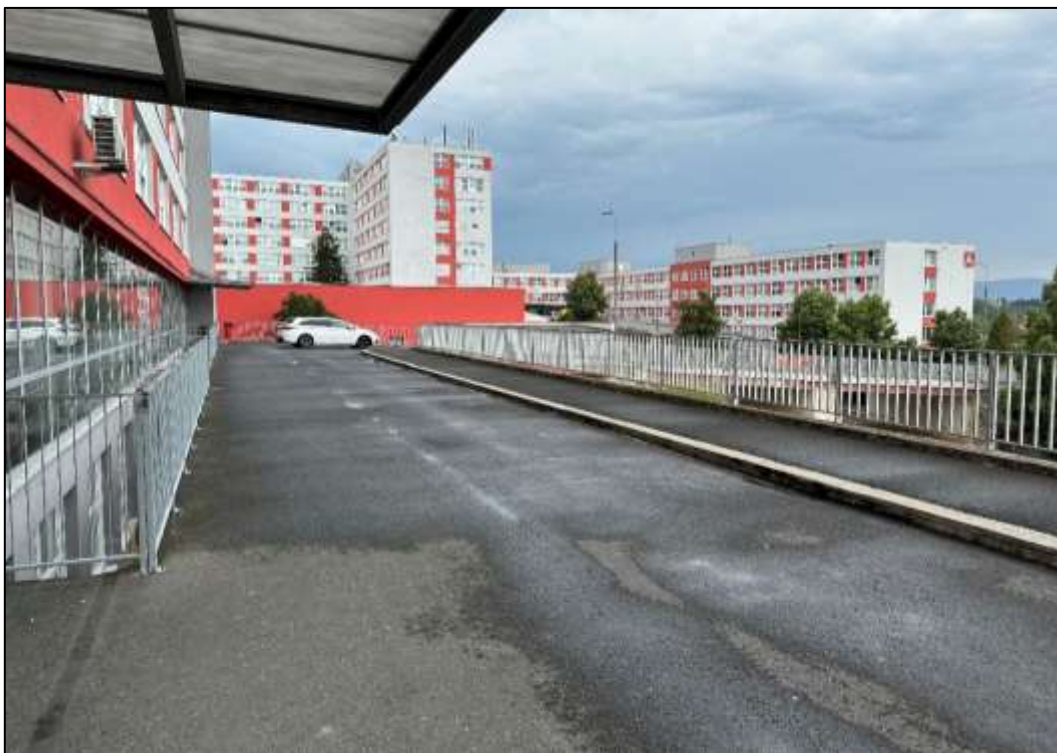
Foto 48: Monolitická část – Pohled na mostní svršek, lokálně patrná náletová vegetace v oblasti obrubníku a říms
