### **Vnější prohlídka:**

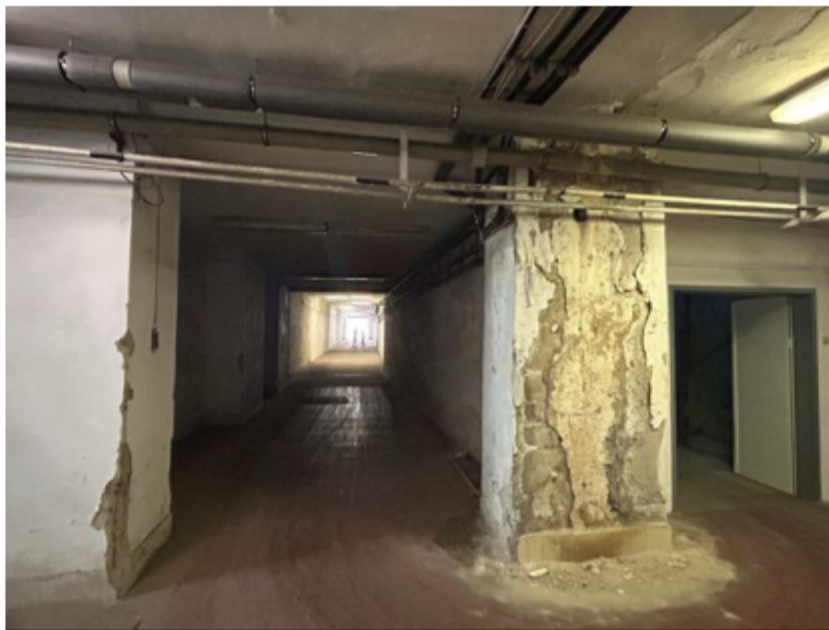
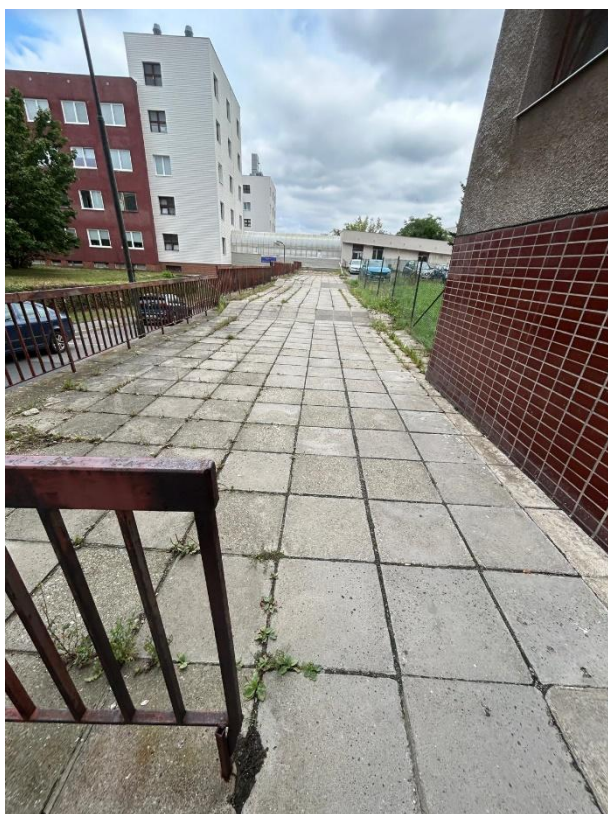
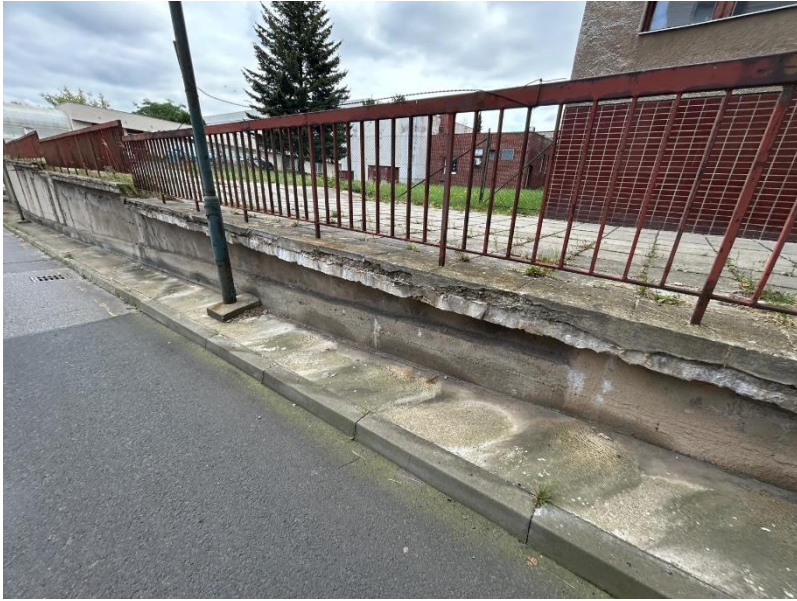
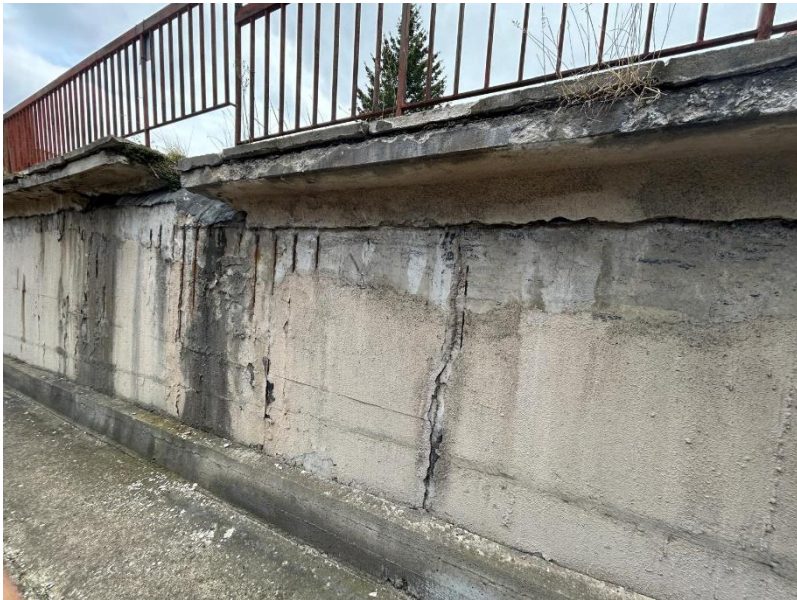
- Pochůzná terasa je dlážděná z betonových dlaždic, podélně je terasa odstupňovaná
- Po kraji terasy je provedeno zábradlí
- Dlaždice jsou uloženy na souvrství tvořeném izolací a krycími betony
- Boční ukončení souvrství je volně do kraje desky
- Dochází k výraznému pronikání dešťové vody do souvrství a tím k jeho celkové degradaci
- Dochází k vytékání vody z boku (směrem do komunikace) desky na opěrné zdi
- Dochází k degradaci betonu
- Místy je přesah desky ulomen a totálně degradován vytékající vodou
- Degradace desky způsobuje následnou degradaci svislé stěny a dilatačních spár v nosné konstrukci
- Svislá stěna má v místě zatékající vody obnaženou a zkorodovanou svislou nosnou výztuž
- Vlivem zatékání dešťové vody do konstrukce došlo k prosakování této vody do svislé stěny a prolínání vody pracovní spárou mezi stěnou a deskou (koroze výztuže)

- Stavebně jsou povrchové konstrukce na desce (izolace, krycí betony) v havarijním stavu
- Je nutno bezpodmínečně zamezit zatékání dešťové vody do nosné konstrukce a do souvrství na této desce
- Je nutno zamezit vytékání této vody z desky do svislé nosné stěny
- Je nutno zasanovat obnaženou a zkorodovanou výztuž, včetně kompletní opravy dilatačních spar jak v desce, tak ve stěnách
- Je nutno kompletně opravit převislou římsu (deska)
- Všechny dilatační spáry je nutno přiznat a doplnit o prvky zabraňující prosakování dešťové vody touto spárou
- Je nutno opravit celoplošně svislou stěnu sanačním systémem, odstranit veškeré volné části betonu a pomocí přechodových můstků doplnit degradovaný materiál
- Je nutno provést opravu rozpadající se dozdivky u přemostění
- Pokud nebudou tyto staticky nosné prvky opraveny bude monolitická železobetonová konstrukce v havarijním stavu
