Akce : **NEMOCNICE RUMBURK**  
**Objekt č.p.1179 – laboratoř HTO**  
**na p.č. 2772 v k.ú. Rumburk**

## **Vlhkostní průzkum**

### **Návrh sanace zavlhčení**

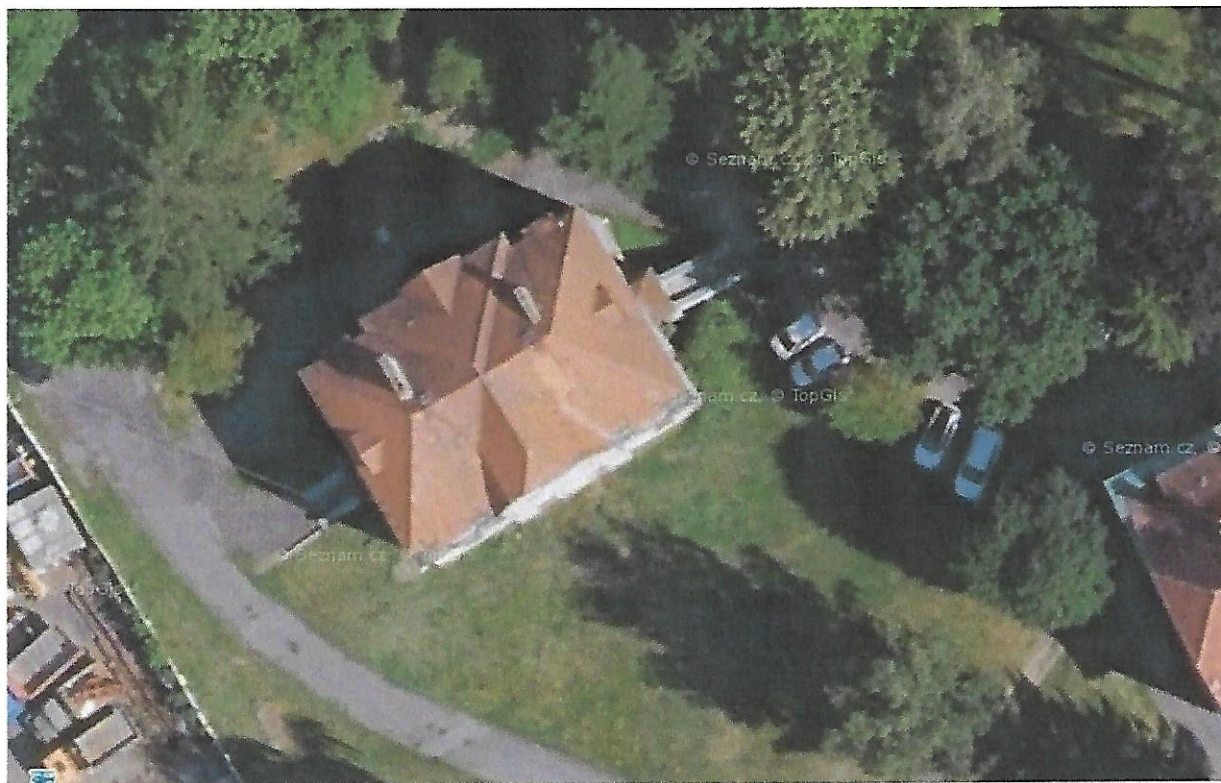
Stavba je v mírně svažitém terénu, od jihovýchodu k severozápadu klesá terén o cca 1 m.
