| PARKOVIŠTĚ OSOBNÍCH AUTOMOBILŮ U BUDOVY B KRAJSKÁ ZDRAVOTNÍ, a.s. – NEMOCNICE MOST, o.z. | | | | | | <i>stupeň PD:</i> | DPS |
| HYDROGEOLOGICKÝ POSUDEK | | | | | | <i>číslo (ozn.) dokumentu:</i> | F.1 |

Hydrogeologický posudek

**zásak srážkových vod z areálu parkoviště osobních automobilů
u budovy B - Krajská zdravotní a.s. - nemocnice Most o. z.
Most**

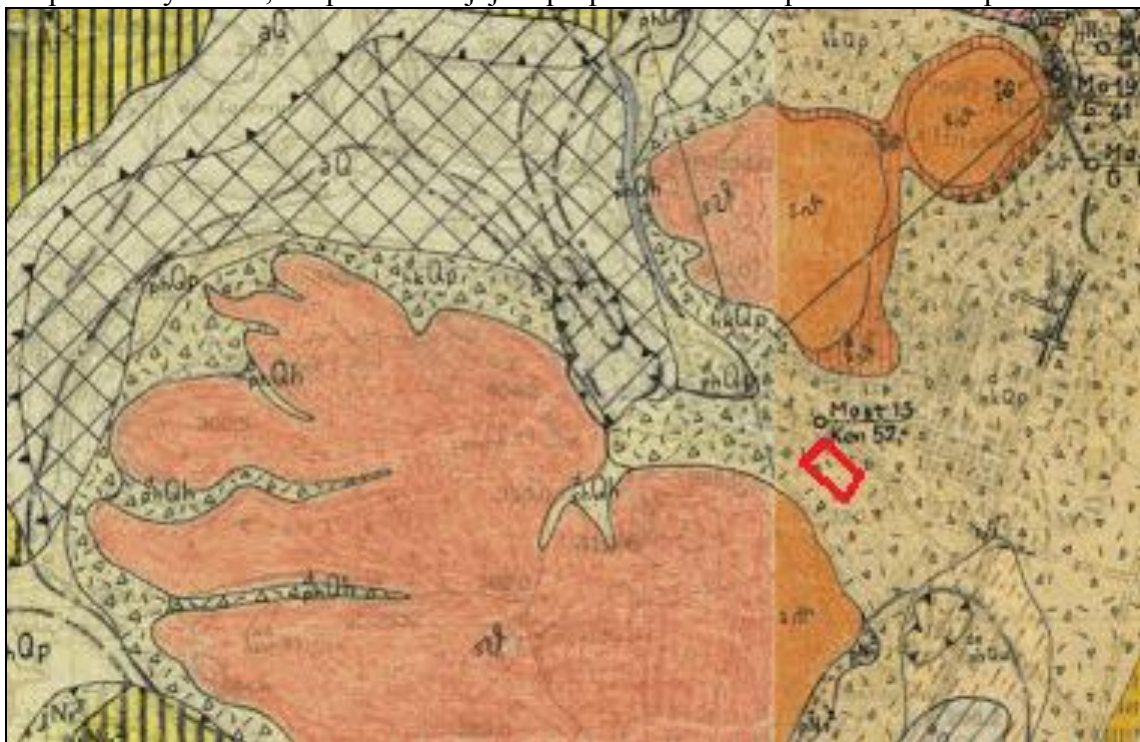
Obr. 3. – geologická mapa M -33-52-A-c Horní Jiřetín s vyznačením parkoviště červeně

Kvartérní sedimenty jsou tvořeny pleistocenními svahovými sedimenty – v geologické mapě – obr. 3 – symbol $_{hk}^dQp$ – žlutá barva s trojúhelníčky a čárkami. Svahové sedimenty jsou tvořeny převážně zvětralými vulkanogenními horninami – sodalitickým fonolitem a zčásti jeho tufy a tufity. Dále se zde lokálně objevují i materiály vzniklé rozpadem sedimentů křídý zvednutých výstupem fonolitů na povrch.
