Akce: **OPRAVA FASÁDY OBJEKTU „K“ VÝPOČETNÍ STŘEDISKO  
NEMOCNICE DĚČÍN**

Stavebník: **Krajská zdravotní, a.s., Sociální péče 3316/12A,  
Ústí nad Labem**

Zakázka č. **1\_22033**

## A - PRŮVODNÍ ZPRÁVA

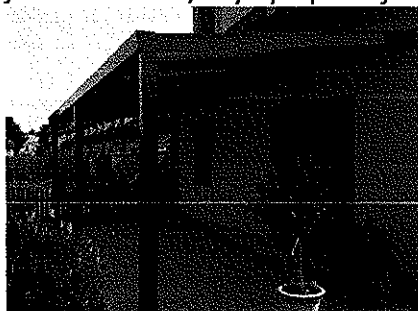
Po vybourání stávajícího závětrří bude potřeba provést nové zastřešení schodů. Bylo zvoleno zastřešení pomocí hliníkové pergoly o půdorysných rozměrech 4,0 x 2,0 m, nosnou konstrukci budou tvořit dva hliníkové sloupky 110 x 110 mm, které budou osazeny do ztraceného bednění š. 200 mm s betonem C 16/20, které bude provedeno na původní základ cihelného závětrří. S původním základem bude spojeno pomocí žebříkové výztuže, která bude provedena po celé výšce zídky, cca po 20 cm. Zastřešení je navrženo tak, aby bylo později možno pergolu zasklít, pokud by se to ukázalo jako nezbytné.
