±0,000 = 209,438 m n.m. BpV
ARCHITEKTONICKO STAVEBNÍ ČÁST

Autor projektu:	Ing. Michal Vostrovský	Vedoucí projektant:	Ing. Michal Vostrovský	JIKAZ Residence Šatlava Dlouhá 101-103 Hradec Králové 777 550 375
Zodpovědný projektant:	Ing. Jiří Slánský	Vypracoval:	Barbora Pešková	
Kraj:	Ústecký kraj	M.Ú.:	Děčín	
Investor:			Krajská zdravotní, a.s. - Nemocnice Děčín, o.z.	
Akce:			Nové pracoviště magnetické rezonance a interního příjmu včetně reorganizace 1.PP pavilonu I, Krajská zdravotní, a.s. - Nemocnice Děčín, o.z.	Formát: A3
Název:			Lávka odpadového hospodářství	Datum: 03/2018
				Č.zak.: J-2017-12-038
				Číslo výkresu: D.1.1.19
				Stupeň PD: DPS
				Měřítko: 1:50

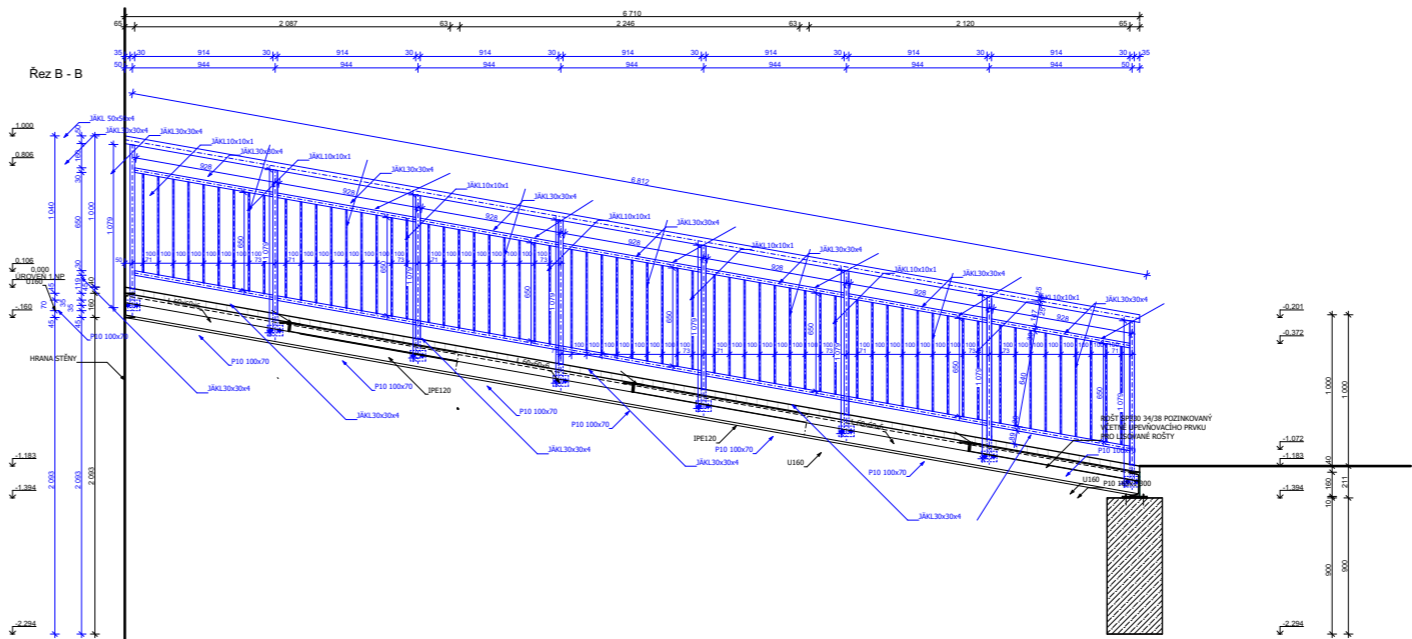
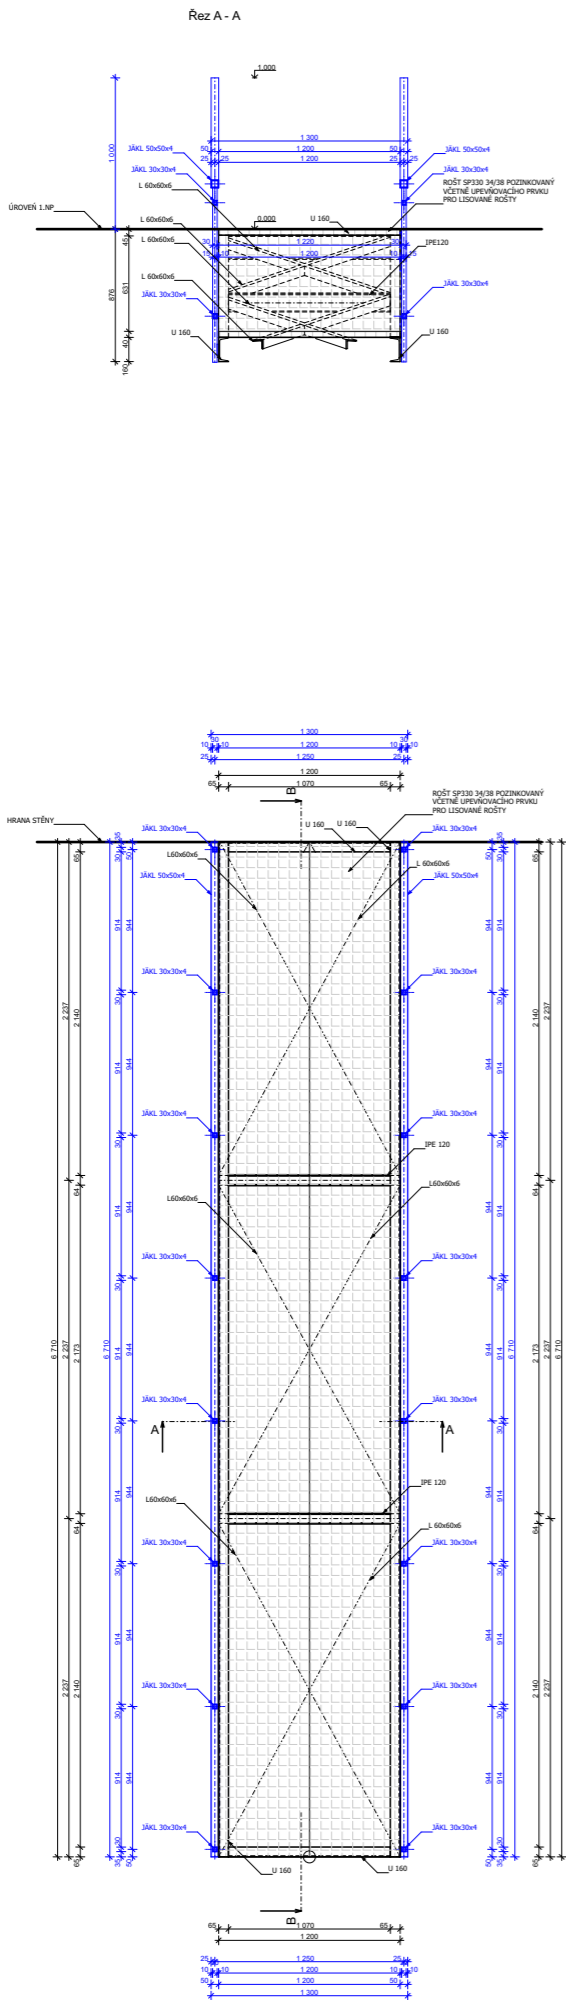
- Konstrukce lávky
- Konstrukce zábradlí
